Most MK – M-09

Mariánské Lázně-most přes trať ČD do Karlových Varů v Husově ul.

MIMOŘÁDNÁ PROHLÍDKA

Datum provedení prohlídky: 09.04.2018

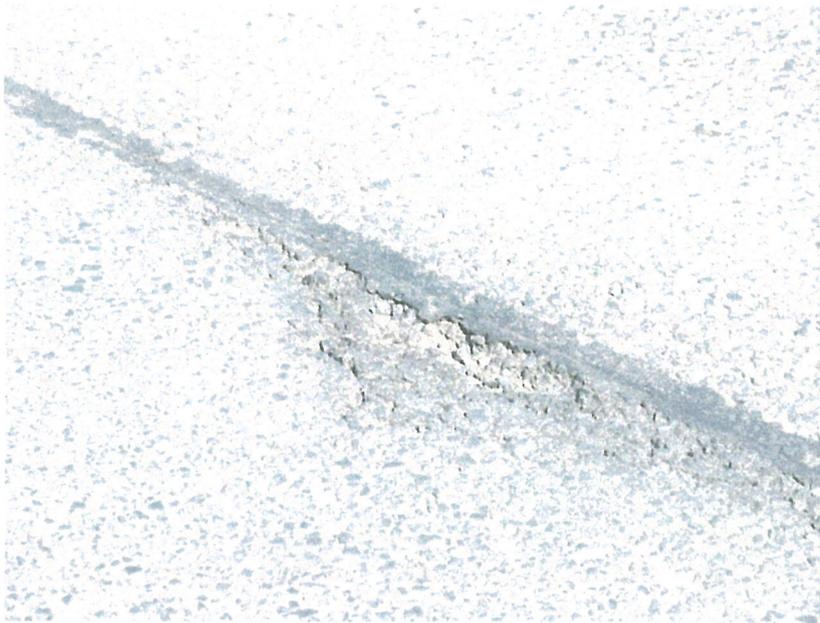
- 5.1 Vozovka Na povrchu vozovky výskyt trhlin přes celou šířku vozovky. Viditelný postupný rozpad krytu vozovky. Provedené opravy jsou nekvalitní.
- 5.2 Chodníky Povrch chodníků z LA- nebylo možno hodnotit (sněhová pokrývka).
- 5.3 Římsy Beton říms lokálně poškozen(vlasové trhliny, ulámané hrany. Na svislých plochách poškozený beton-opady. Na levé straně uchycen porost .

Poškozený povrch vozovky-detail.

- provést opravu povrchu vozovky.

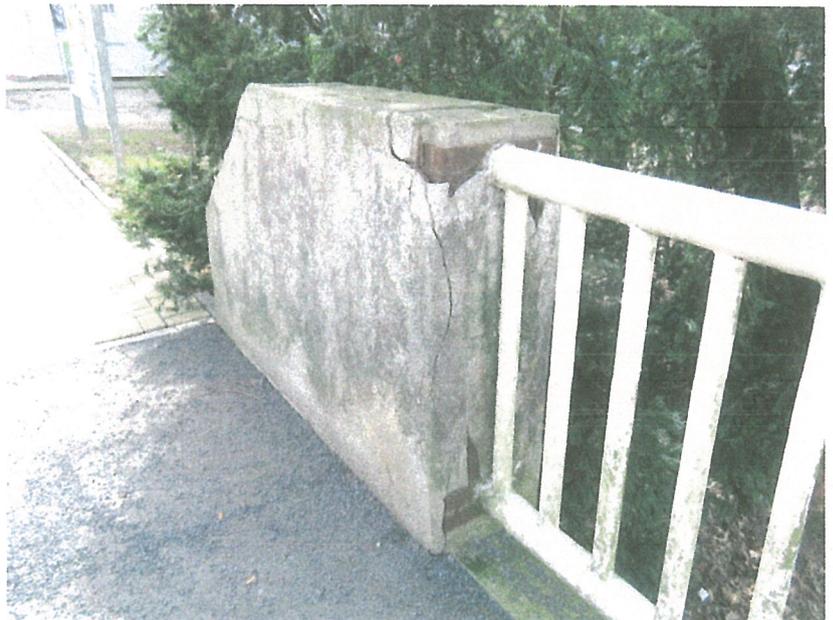
- 8.1 Zábradlí Zábradlí - koncové betonové díly poškozené, výskyt trhlin. Mezilehlé ocelové trubkové díly poškozený vrchní nátěr PKO.
- 8.2 Dopravní značení Nemí stanovené a osazené SDZ-B13 a E5.
Za mostním objektem vyznačen přechod pro chodce včetně

Poškozené zdivo konce zábradlí.

- **Zvážit provedení celkové opravy mostního objektu dle vypracované PD**
- výměnu izolačního systému, včetně přetěsnění spár
- povrch betonu opatřit sjednocujícím nátěrem a provést ochranný nátěr konstrukce klenby proti kouřovým plynům.
- provést sanaci betonu říms.
- V rámci celkové rekonstrukce objektu odstranit sgrafity a sjednotit barevně plochy betonu opěr a křídel.
- provést opravu konstrukce zábradlí.

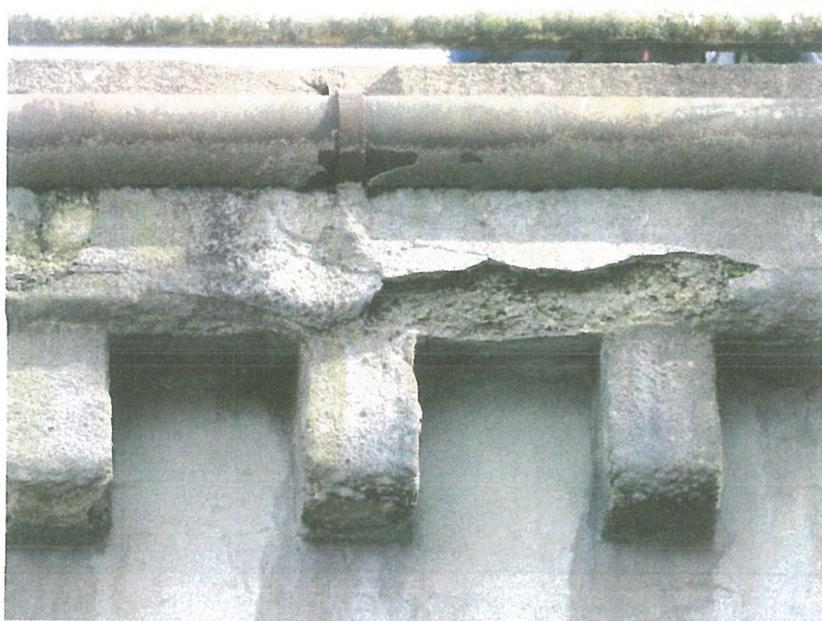
10.1 Na pravé straně vně zábradlí na římse upevněna chránička-povrch chráničky koroduje. kabely na přechodu do tělesa komunikace obnažené.

Pohled na povrch římsy, upevněná chránička s kabely.

- Správce chráničky bude provádět pravidelnou údržbu včetně kabelů.
- Provádět pravidelnou údržbu oblasti mostního objektu.

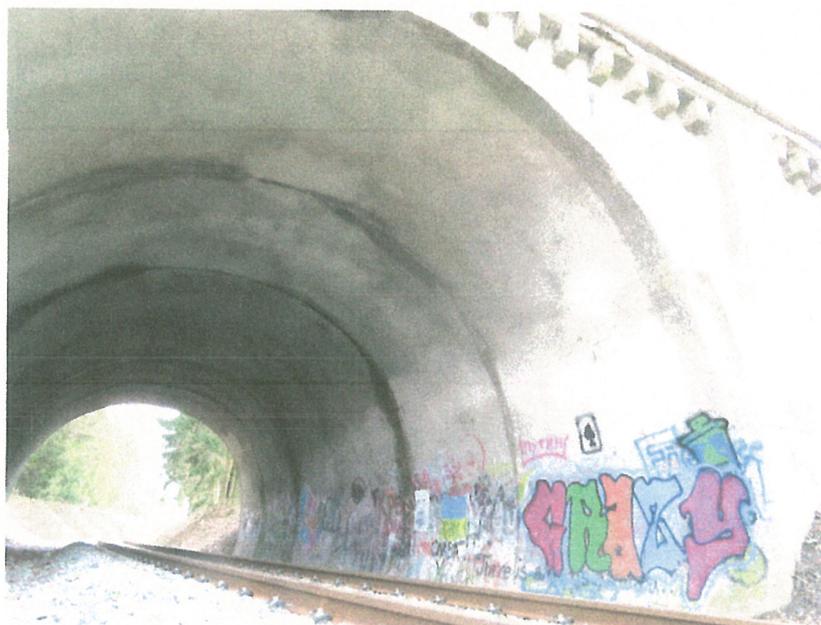
- 2.1 Povrch zdiva opěr a křídel poškozen sgrafity. Lokálně zavlhlá, opadaná omítka.

Pohled na opěru OP1 - povrch znečištěný sgrafity.

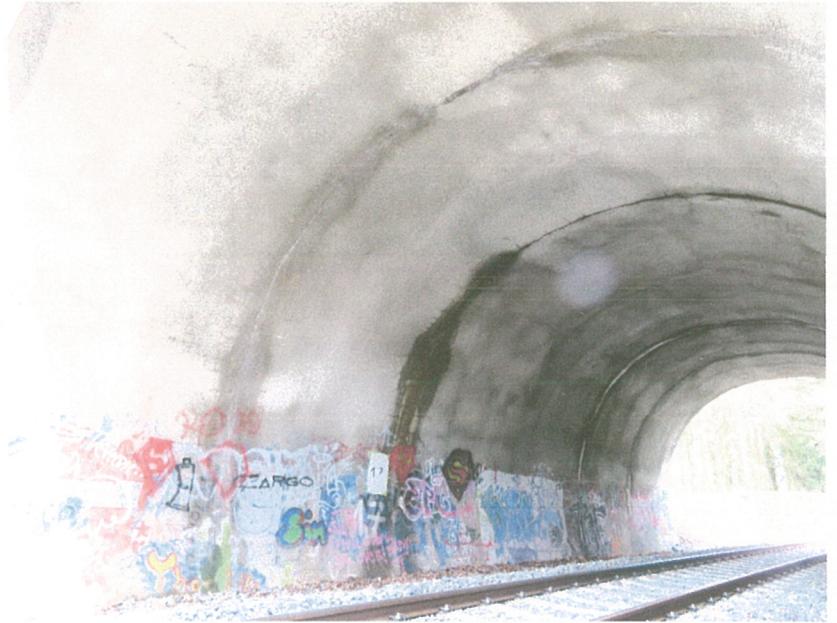
- 3.1 Mezi jednotlivými díly(pásky) klenby v pracovních spárách silné průsaky voda doprovázené výluhy pojiva. Povrch betonu lokálně poškozen sgrafity.

- 6.1 Nefunkční, průsaky jednotlivými spárami mezi díly klenby.

Pohled na ostění klenby OP2. Viditelné průsaky mezi jednotlivými segmenty, znečištění sgrafity.

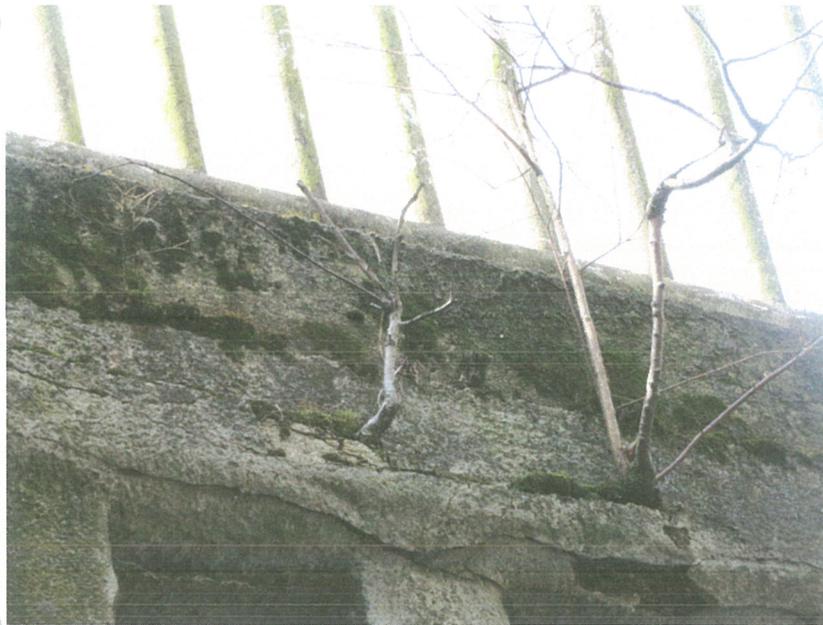
Pravá strana mostu. Zdivo poškozené náletovým porostem.
