STAVEBNĚ TECHNICKÝ PRŮZKUM 1.PP

Městský úřad Mariánské Lázně
Ruská 155

Leden 2015

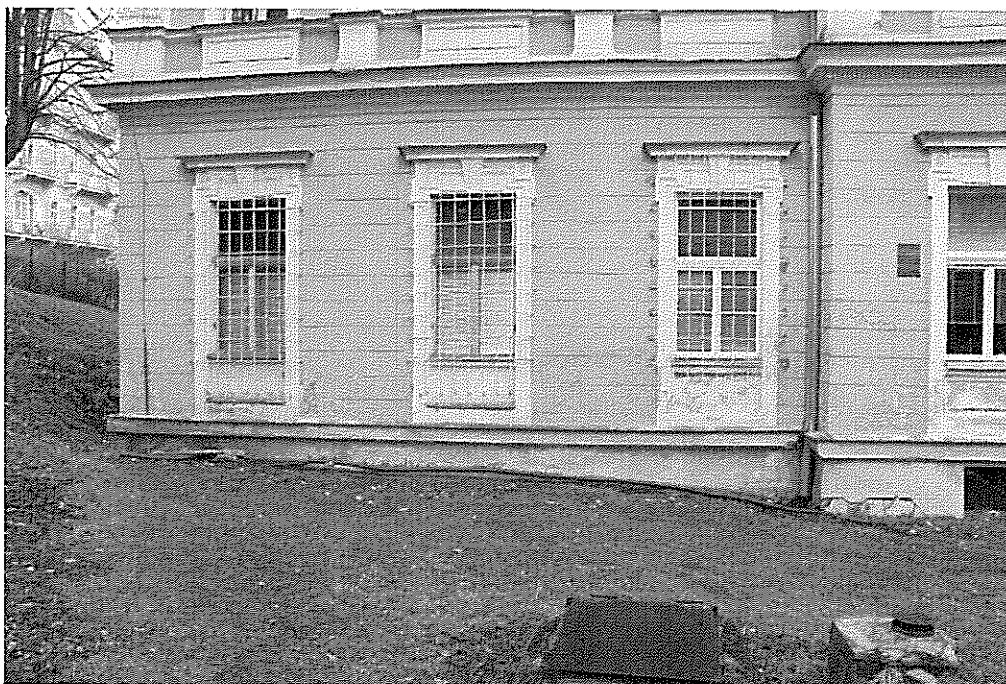
- **Vnější povrchy** 1.NP i 1.PP nad okolním zpevněným i nezpevněným terénem vykazují značné poškození vlivem vlhkosti. Dochází k odlupování maleb a nátěrů a k opadávání omítek až na zdivo. Povrchy jsou flekaté. Vlhkost vystupuje nad terén i více jak metr – viz foto

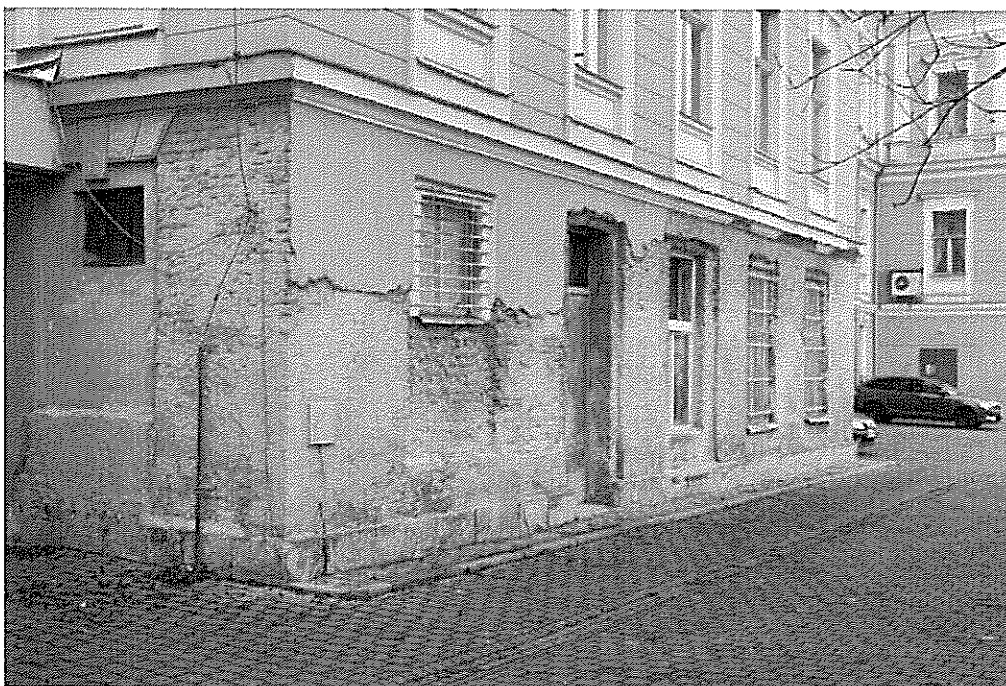
- Z jižní části východní fasády byla v rozsahu 1.PP odstraněna původní omítka. Zdivo je nově opatřeno pravděpodobně nevhodným cementovým špricem – viz foto

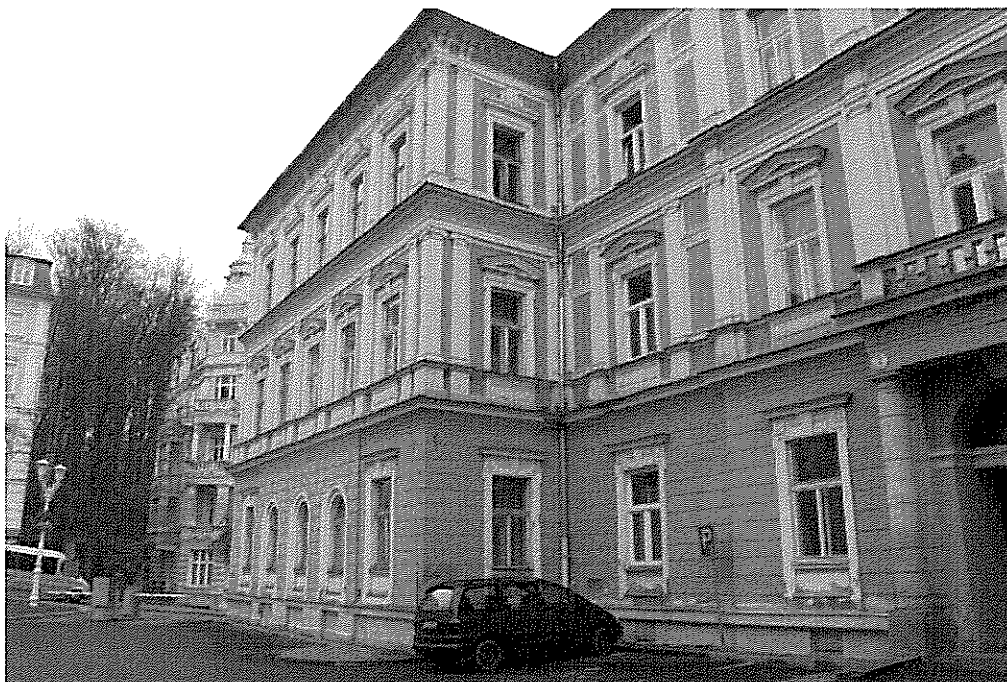
- Římso pod střechou a ozdobné fasádní římsy na mnoha místech vykazují vlhkostní poruchy
- Okolo střešních svodů jsou na mnoha místech patrné poruchy způsobené zatékáním – viz foto

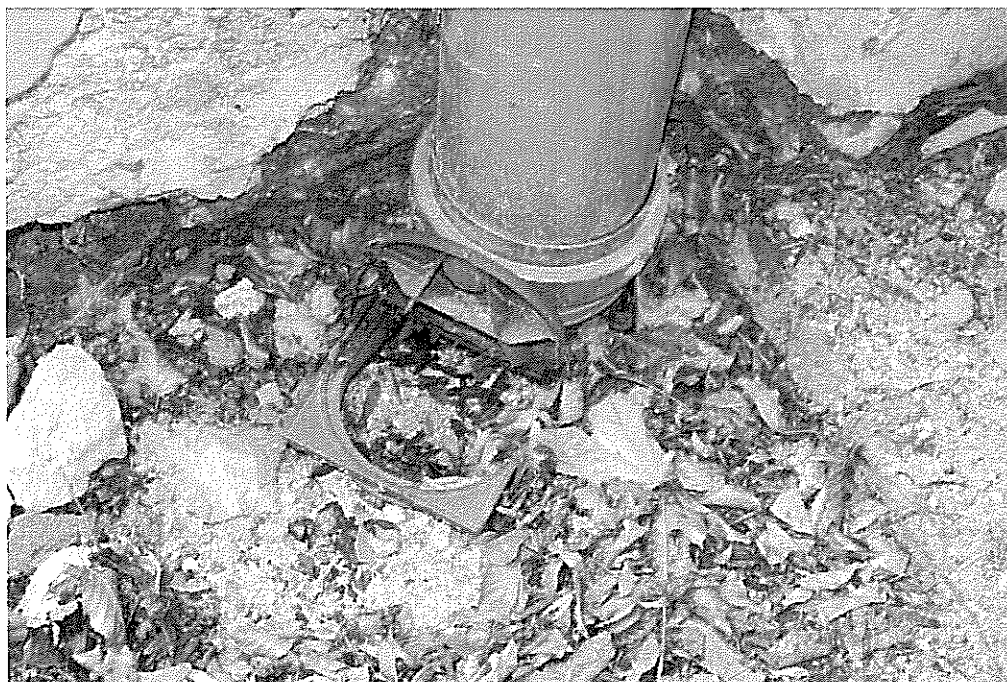
- Namátková kontrola gajgru prokázala jeho totální zanesení naplaveninami a listím – viz foto

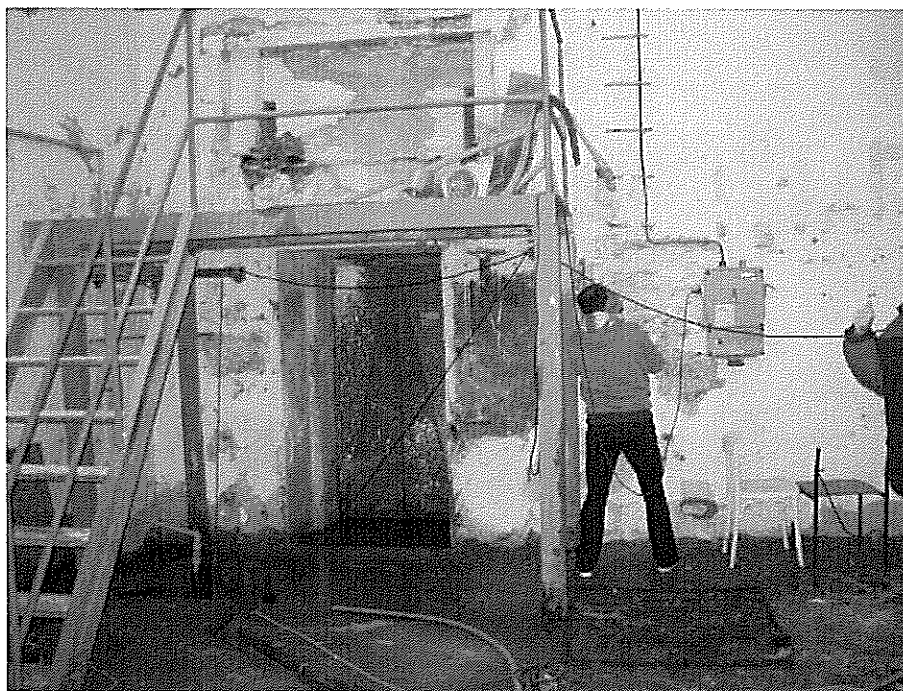
Oproti stavu zjištěnému při první prohlídce dne 19.9.2014 došlo k odčerpání vody z prohloubené části 1.PP – bývalé kotelny. Zde byl odebrán vzorek č. 3 – viz foto

Dle sdělení zadavatele bylo hlavním důvodem masivního zatékání do tohoto prohloubeného prostoru to, že nad budovou (podél západní stěny) vedlo staré vodovodní potrubí. Porucha jeho

celistvosti údajně způsobovala masivní zatékání do budovy. V každém případě to ale svědčí o absenci tlakové izolace, která by i před takovouto vodou měla budovu ochránit

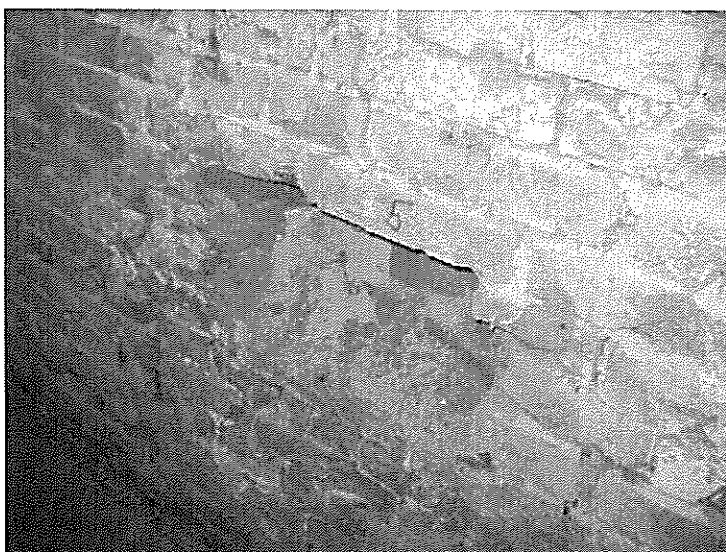
Vzorek č. 5 byl odebrán z vnitřního povrchu obvodové stěny v bývalé kuchyni. Tato stěna je dlouhodobě zbavena vnitřní omítky. Nad úrovní podlahy jsou viditelné pakry (prvky tlakové injektáže). Podlaha je podél obvodové stěny odkopána

Pozice vzorku koresponduje s odběrem pro stanovení salinity

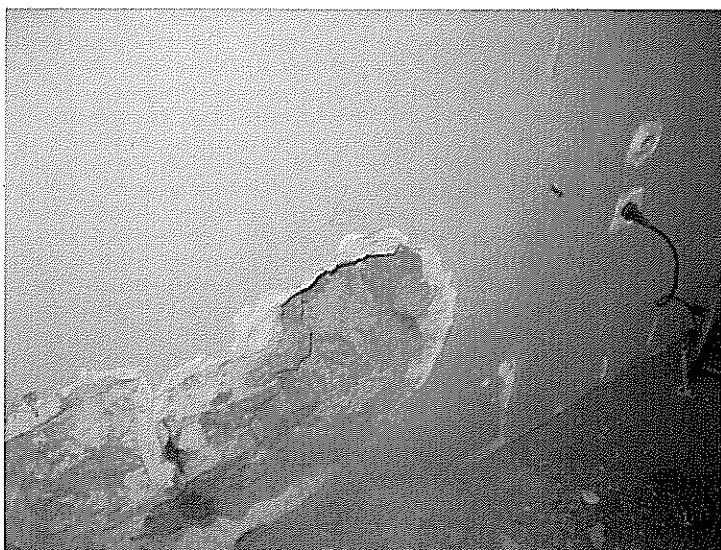
Vzorek č. 6 byl odebrán z vnitřní zdi v chodbě v blízkosti komínového tělesa. Vnitřní povrch je uzavřen olejovým nátěrem

Pozice vzorku koresponduje s odběrem pro stanovení salinity

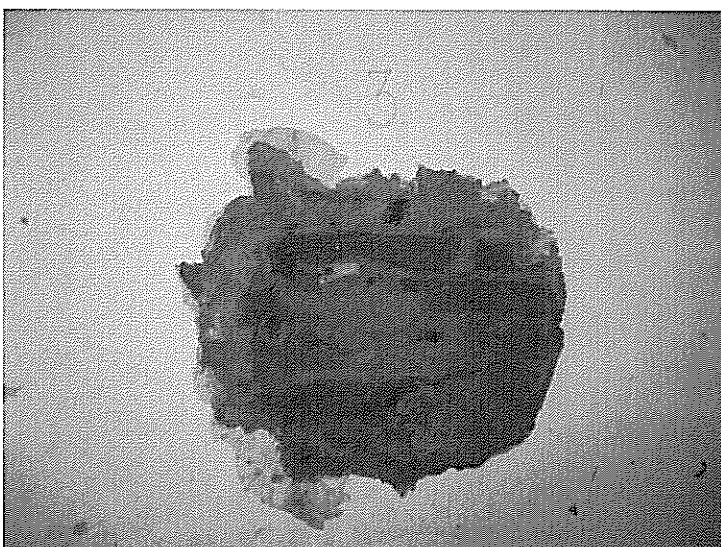
Vzorek č. 3 byl odebrán z rozhraní obvodové a vnitřní zdi v prostoru bývalé kotelny, ve které ještě nedávno stálo cca 0,5 m vody. Vnitřní povrch je tvořen velice „mastnou“ cementovou omítkou.

Pozice vzorku je na jiné stěně, než byla stanovena salinita

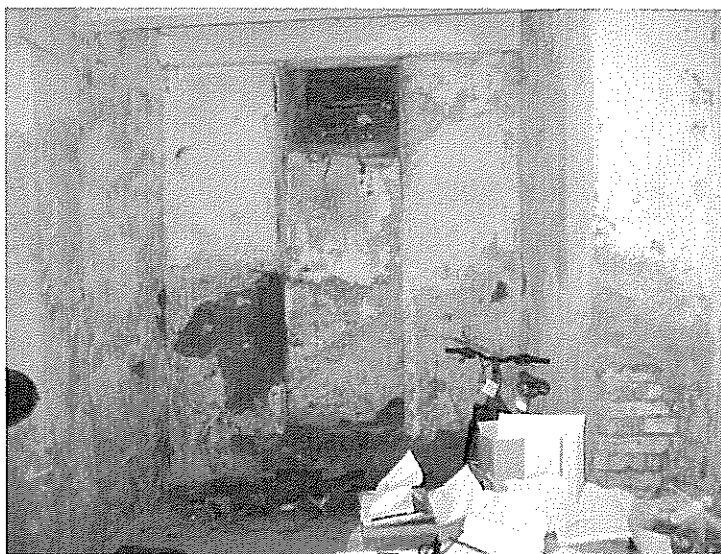
Vzorek č. 2 byl odebrán z obvodové západní zdi pod hlavním východním vstupem z návštěvnického parkoviště. Vnitřní povrch je tvořen velice rozrušenou MVC omítkou. Celková struktura zdiva je značně narušena

Pozice vzorku koresponduje s odběrem pro stanovení salinity

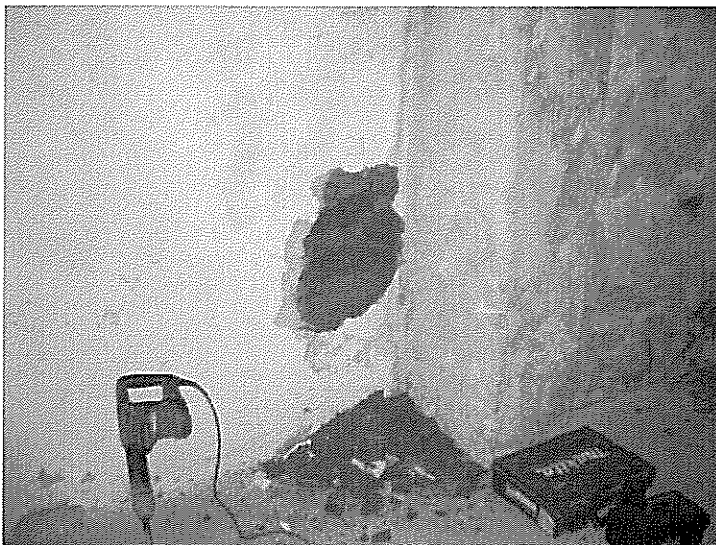
Vzorek č. 2.1 byl odebrán z vnitřní zdi pod hlavním východním vstupem z návštěvnického parkoviště. Vnitřní povrch je tvořen MVC omítkou.

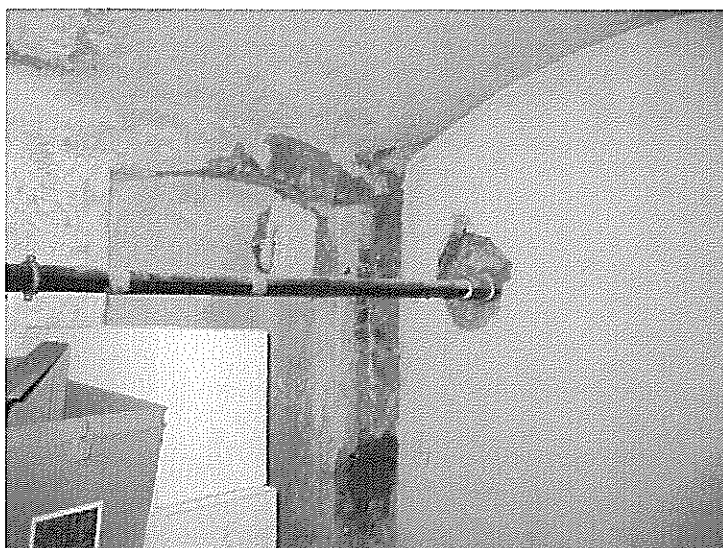
Vzorek č. 4 byl odebrán z vnitřní zdi pod hlavním severním vstupem z Ruské ulice. Povrch je tvořen rozrušenou MVC omítkou. Struktura zdiva je narušena. Obvodová stěna je sanována novou přízdívkou s MVC omítkou

Pozice vzorku koresponduje s odběrem pro stanovení salinity

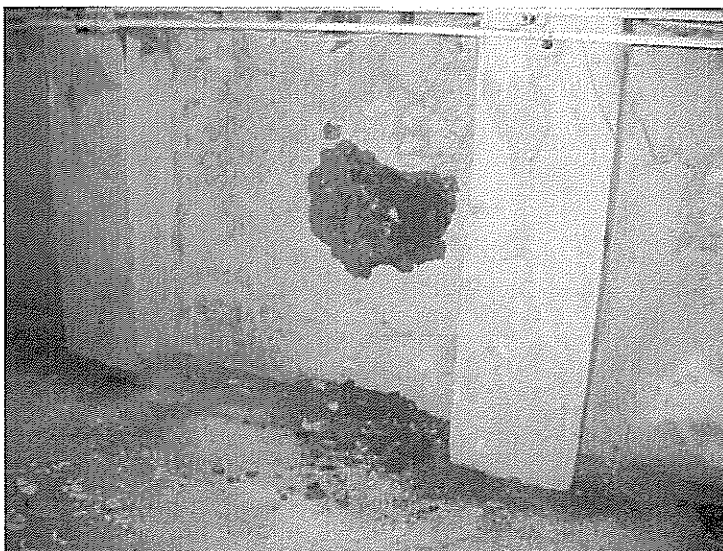
Vzorek č. 7 byl odebrán z obvodové západní zdi v bývalém krytu CO. Povrch je tvořen rozrušenou MVC omítkou. Ve struktuře zdiva byly objeveny kusy nevyhašeného vápna.

Pozice vzorku je na jiném místě, než byla stanovena salinita
