STAVEBNĚ TECHNICKÝ PRŮZKUM RADNICE 2. ČÁST

Městský úřad Mariánské Lázně
Ruská 155

ORIENTAČNÍ PRŮZKUM PŘÍSTUPNÝCH
DŘEVĚNÝCH KONSTRUKCÍ Z HLEDISKA
BIOTICKÉHO POŠKOZENÍ

PRŮZKUM KROVU A STROPNÍCH KONSTRUKCÍ
V ODKRYTÝCH SONDÁCH Z HLEDISKA NAPADENÍ
DŘEVOKAZNÝMI ŠKŮDCI

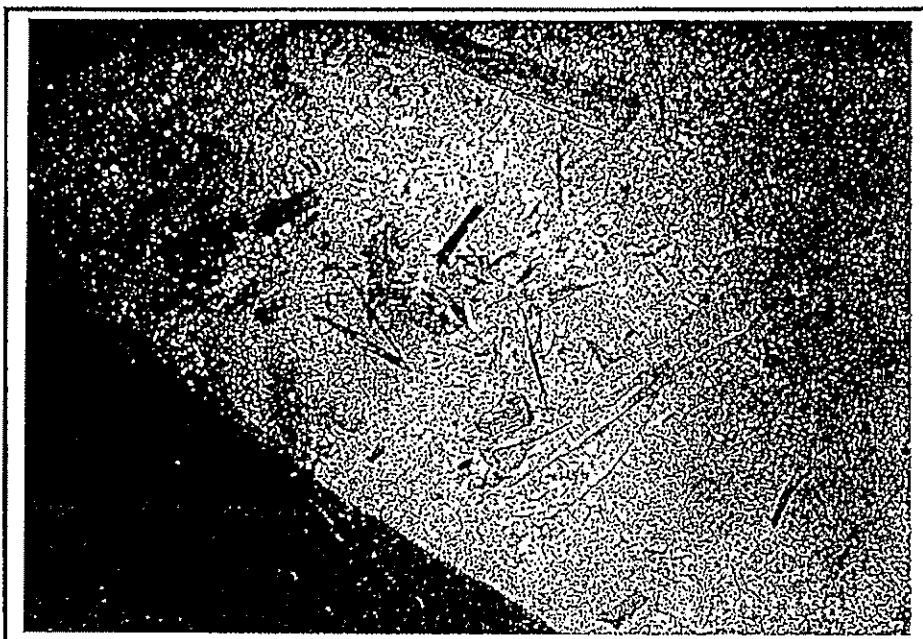
Foto č. 3 Doposud pouze povrchové poškození trámu

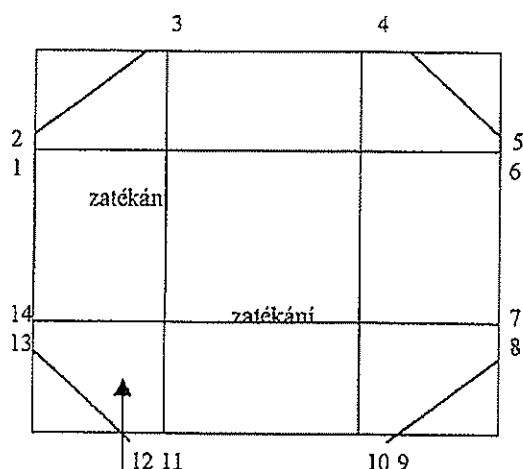
Označení	Popis stavu místa
1	Bednění nad pozednicí poškozena lokálně celulózovorní dřevokaznou houbou typ outkovka
2	Zhlaví krátkého vazného trámu nově infikováno nákazou celulózovorní dřevokazné houby, houba se nejspíše šíří z bednění v okrajích střechy – k přesnému určení dosud není dostatek identifikačních znaků, mohlo by se však jednat i o dřevomorku
3	Zhlaví vazného trámu totálně zdestruováno činností dřevokazné houby typ trámovka – ve vzorku však nalezeny i hyfy dřevomorky
4	Zhlaví vazného trámu totálně zdestruováno činností dřevokazné houby typ trámovka – ve vzorku však nalezeny i hyfy dřevomorky
5	Zhlaví vazného trámu totálně zdestruováno činností dřevomorky domácí
6	Zhlaví vazného trámu totálně zdestruováno činností dřevomorky domácí
7	Zhlaví vazného trámu totálně zdestruováno činností dřevokazné houby dřevomorky domácí
8	Zhlaví vazného trámu totálně zdestruováno činností dřevomorky domácí

9,10,11,12	Krov na této straně souvisí s jakýmsi dalším půdním prostorem, prvky se zdají být v lepším stavu, zhlaví však nebyla zcela přístupná
13	Zhlaví vazného trámu totálně zdestruováno činností dřevomorky domácí
14	Zhlaví vazného trámu totálně zdestruováno činností dřevokazné houby dřevomorky domácí

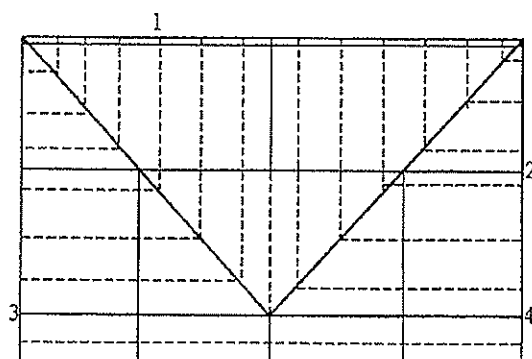
1	Poškození zhlaví krokve za pozednicí celulózovorní dřevokaznou houbou typ trámovka
2	Poškození zhlaví vazného trámu v rozsahu cca +0,3 m za líc zdíva
3	Poškození zhlaví vazného trámu v uložení celulózovorní dřevokaznou houbou
4	Poškození zhlaví vazného trámu v uložení celulózovorní dřevokaznou houbou

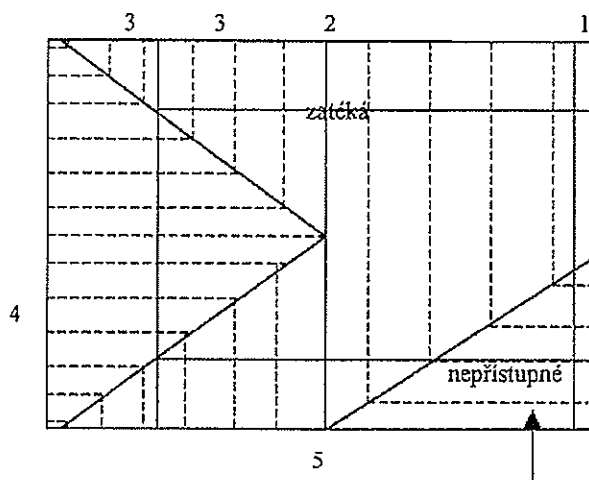
Označení místa	Popis stavu	Návrh oprav
1	Pozednice v rozsahu celého krovu (1 – 5) poškozena - zde totálně zdestruována dřevokaznou houbou typ trámovka. Zhlaví vazného trámu poškozeno činností dřevokazného hmyzu do hloubky cca 5 cm z každé strany	
2	Zhlaví vazného trámu poškozeno do hloubky cca 2 cm z každé strany červotočem	
3	Pozednice poškozena v celé dlouhé lokalitě dřevokaznou houbou typ trámovka a dřevomorka, poškozena budou zřejmě i související zhlaví krokví	
4	Pozednice poškozena dřevokaznou houbou typ trámovka	
5	Pozednice poškozena dřevokaznou houbou typ trámovka, zhlaví vazného trámu totálně zdestruováno dřevomorkou, úžlabní krokev totálně zdestruována, provizorně opravena, ale oprava byla provedena nedostatečně – dnes je již infikována i nová dřevěná

A	Stropní trám v odkryté sondě se ve zhlaví loupe v hranolcích – poškozen kombinovanou činností pórnatky a dřevomorky, cihly v uložení trámu porostlé dřevomorkou
---	---

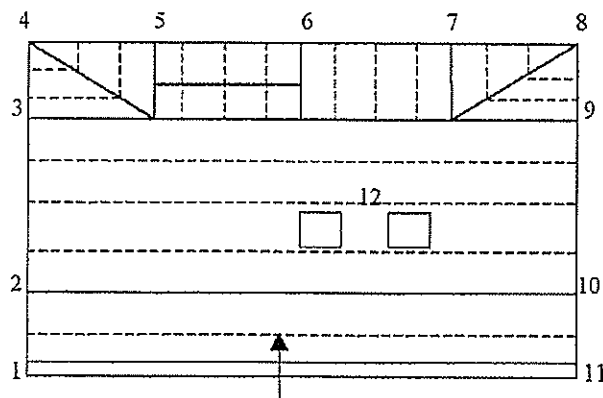
1	Zhlaví vazného trámu totálně zdestruováno dřevokaznou houbou trávovkou	
2	Zhlaví vazného trámu totálně zdestruováno dřevokaznou houbou trávovkou	
3	Zhlaví vazného trámu nebylo v době průzkumu odkryto, podle orientačních mechanických zkoušek však je poškozeno kombinovanou činností dřevokazné houby a dřevokazného hmyzu	
4	Zadní strana vazného trámu poškozena činností dřevokazného hmyzu	
5	Zhlaví vazného trámu nebylo v době průzkumu přístupné	
6	Zhlaví vazného trámu lokálně poškozeno celulózovorní dřevokaznou houbou	
7	Zhlaví vazného trámu nebylo v době průzkumu přístupné, v místě však byla odkryta sonda ke stropním trámům – v rozsahu celé sondy bylo zjištěno působení dřevokazné houby houževnatce a to na zhlaví stropního trámu i záklopech	
8	Zhlaví vazného trámu nepřístupné

10	Zhlaví vazného trámu totálně zdestruované činností dřevokazné houby typ outkovka
11	Zhlaví vazného trámu totálně zdestruované činností celulózožravé dřevokazné houby
12	Krokev vedle komína, bednění totálně zdestruovány činností dřevokazné houby typ trámovka

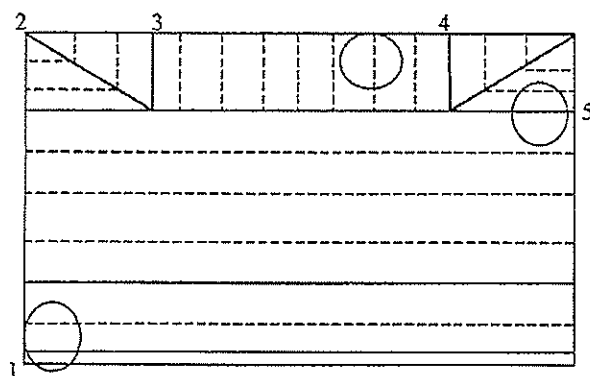
Označení místa	Popis stavu	Návrh oprav
1	Zhlaví vazného trámu totálně zdestruováno činností dřevokazného hmyzu a celulózožravé dřevokazné houby typ trámovka v kombinaci s konioforou	
2	Zadní část zhlaví vazného trámu totálně zdestruována – vzorek nebylo možno odebrat	
3	Zhlaví vazného trámu poškozeno činností celulózožravého typu dřevokazné houby	
4	Zhlaví vazného trámu prakticky nepřístupné, při mechanických zkouškách se však jeví ve zhlaví jako duté	
5	Zhlaví vazného trámu totálně zdestruováno činností dřevomorky domácí

Sonda v místě 1	Stropní trám uložen podél zdiva, zhlaví nepřístupné
Sonda mezi místy 3 a 4	Zhlaví stropního trámu poškozeno celulózovorním typem dřevokazné houby do hloubky cca 5 cm
Sonda v místě 5	Stropní trám v sondě se loupe v plátcích – zasažen činností celulózovorní dřevokazné houby typ pórnatka

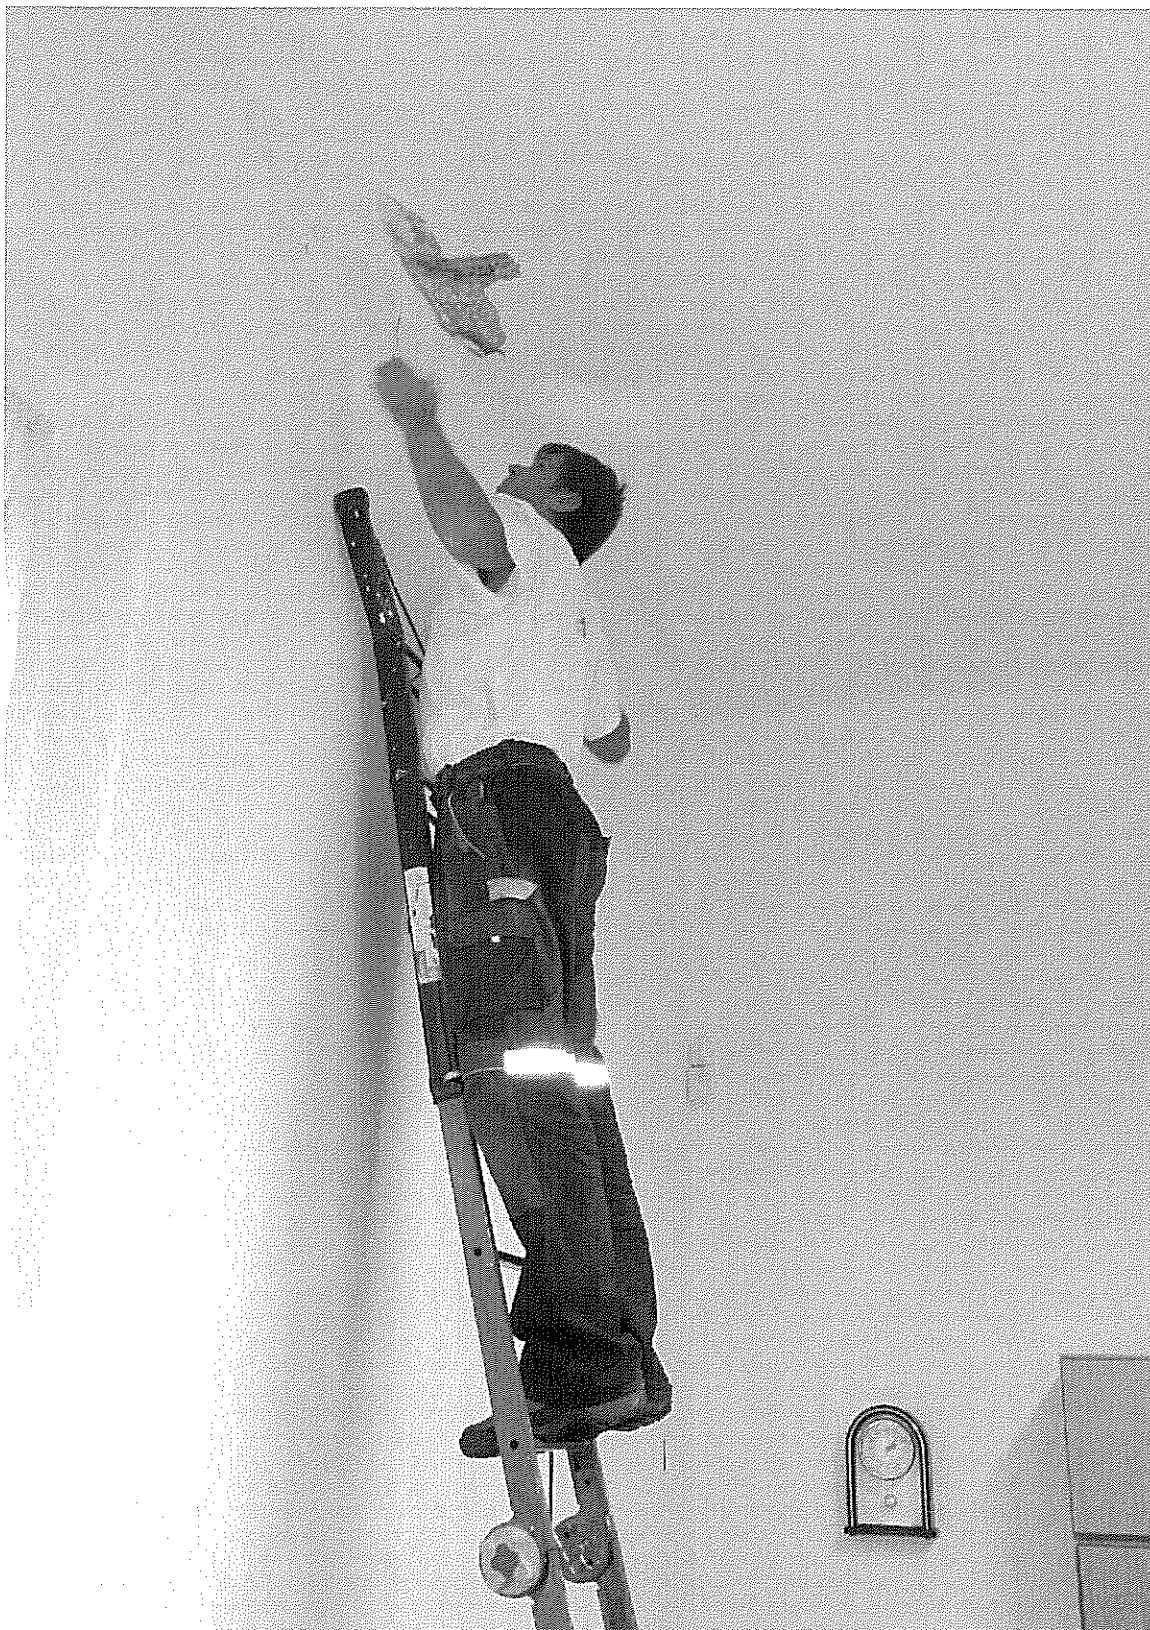
Sonda S1a - endoskopický průzkum v místnosti 165, uvolněná podhledová omítka

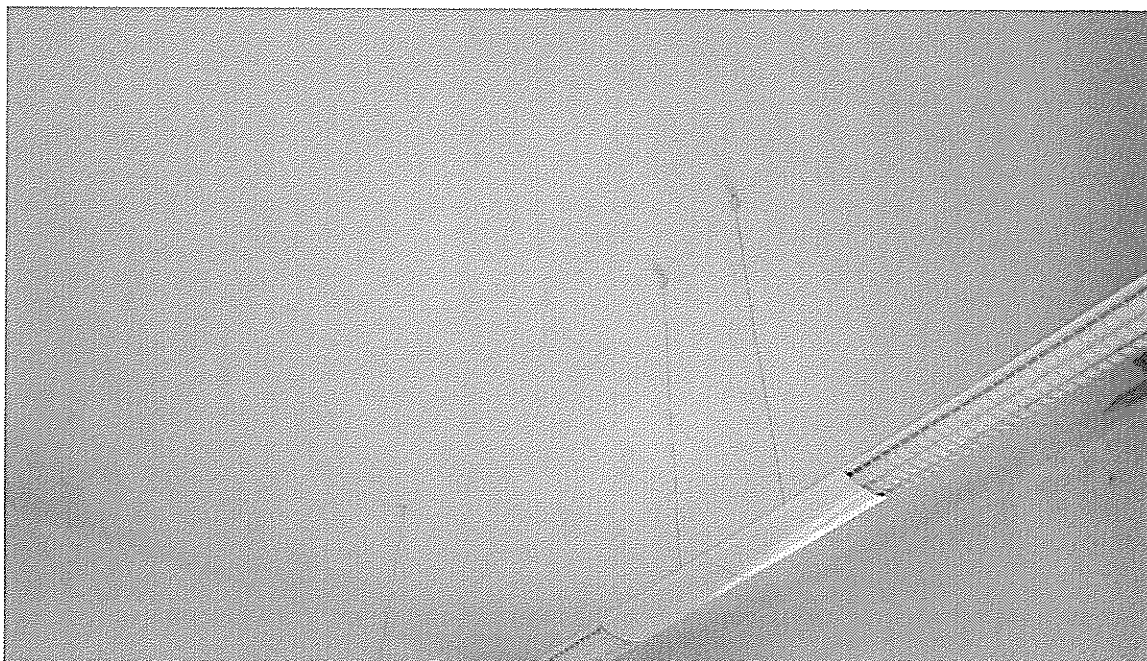
Sonda S1a – podélná prasklina v omítce podhledu v místnosti 165

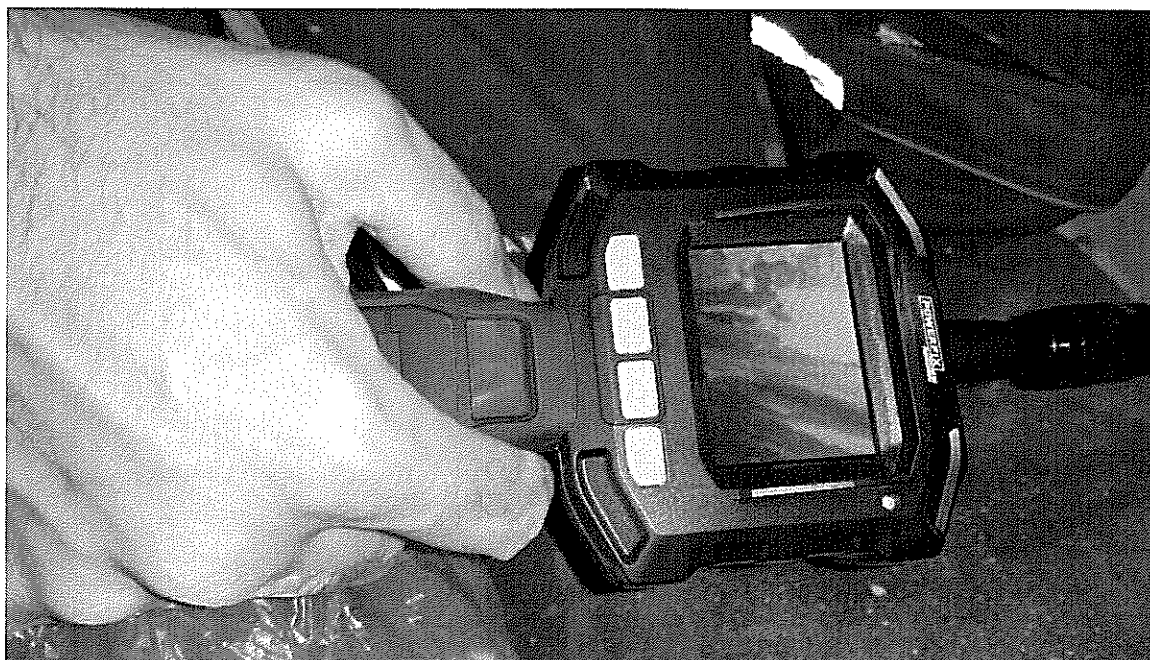
Při kontrole stropní dutiny mezi podbíjením a záklopem stropu bylo zjištěno, že dřevěné konstrukce jsou napadeny dřevokaznými škůdci a byly zaznamenány povrchové prostorové neohraničené nárůsty dřevokazných hub (mycelium s největší pravděpodobností dřevomorky domácí). Prohlídka prostoru mezi podbíjením a záklopem ukázala velký rozsah napadení dřevěných konstrukcí stropu a na základě tohoto zjištění bylo rozhodnuto o provedení sondy většího rozsahu z prostoru kanceláře č. 267 ve 3.NP do podlahy v prostoru sondy vedené do podhledu v místnosti č. 165.

Sonda S1b – průzkum dutiny stropu endoskopem – prokázaný výskyt dřevokazných hub a škůdců

Doporučuji odkrýt celoplošně stropní konstrukci nad místností č. 165 (ze shora), tj. podlahoviny, dřevěnou podlahu včetně násypu a záklopu v šíři 1 m od obvodové stěny pro zjištění rozsahu poškození dřevěných konstrukcí stropu nad místností č. 165. S materiály odebíranými z konstrukcí je nutno nakládat jako s kontaminovanými a vše umístit do uzavřených nádob nebo pytlů pro zamezení šíření výtrusů a částí dřevokazných hub a jiných škůdců. Dřevo musí být spáleno, násypy umístěny na skládku tak, aby nedocházelo k rozprašování materiálu, nejlépe zakrýt hlinou. Následně po rozkrytí stropní konstrukce bude možno rozhodnout o její případné sanaci či náhradě za konstrukci novou.

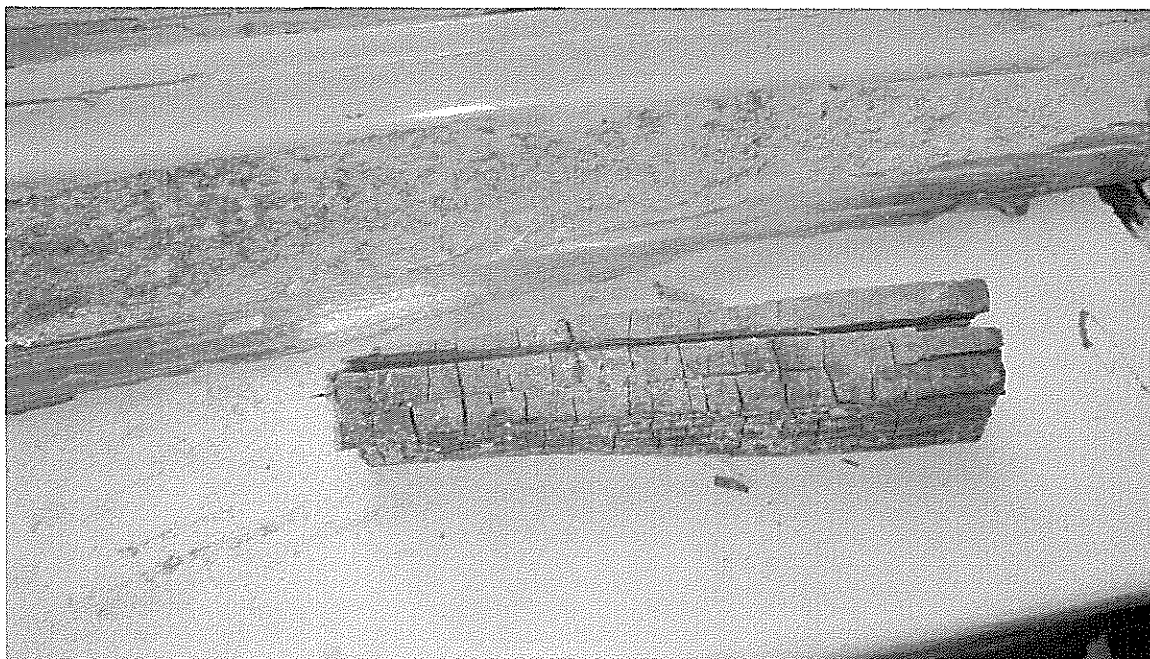
Sonda S1b – odebrané vzorky dřeva napadené dřevokaznou houbou ze sondy do podlahy v místnosti 267 nad místností 165

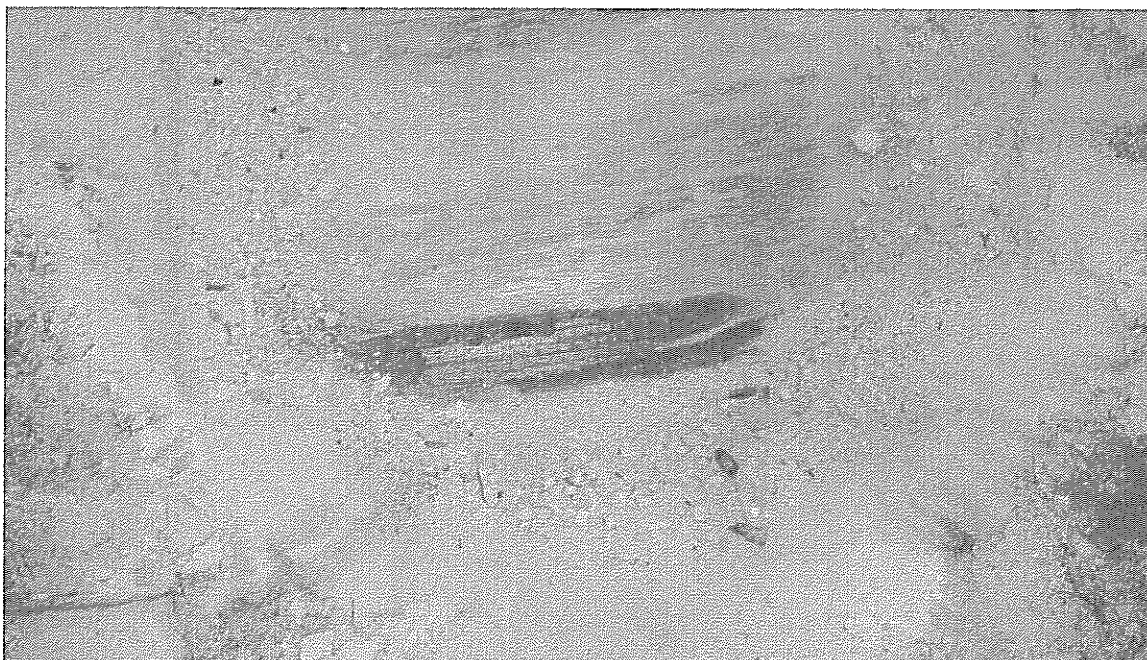
Sonda S5 – odkrytý záklop v sondě se znaky napadení dřevokaznými škůdci
