<p>BPO spol. s r.o. Lidická 1239 363 17 OSTROV</p> <p>Tel.: +420353675111 Fax: +420353612416</p>	ZAKÁZKA:	Odborné posouzení závad bytového domu Hlavní 314, Mariánské Lázně		Počet A4 18
	ČÁST (SO,PS):	Odborný posudek		Stupeň projektu TP
	OBSAH:	<b>Odborný posudek</b>		Datum dokončení 20.01.2011
	OBJEDNATEL:	Město Mariánské Lázně		Číslo zakázky <b>6834-03</b>
				Číslo archivní: <b>BPO 6-67723</b>

## STAVEBNĚ TECHNICKÉ POSOUZENÍ

Hlavní 314, Mariánské Lázně

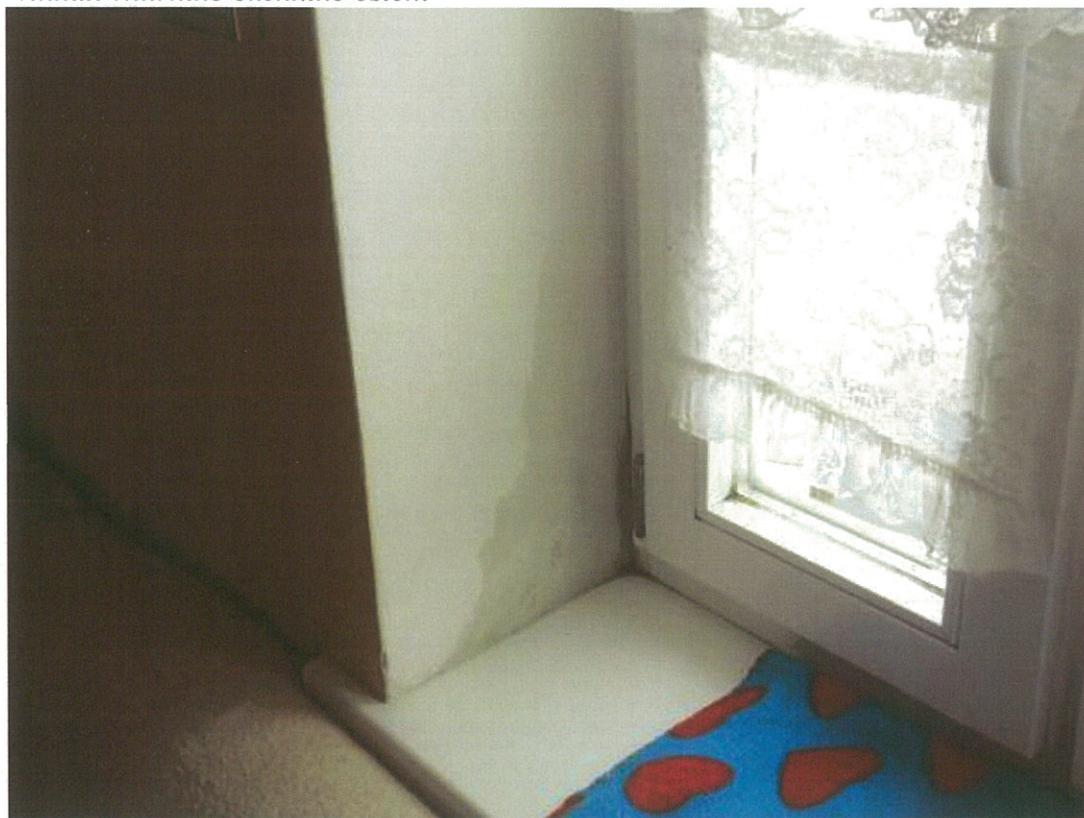
- kolem svislé připojovací spáry okenní výplně dochází k vlhnutí ostění. Toto vlhnutí je patrné zejména u parapetu, kde se vlhkost projevuje v celé hloubce ostění. Dále dochází k vlhnutí po celé výšce okna. V místě tohoto vlhnutí dochází následně k růstu plísní a to po celé výšce okna (viz. foto č.1,2)

*Foto č.1 – vlhnutí vnitřního okenního ostění*

Pravděpodobnou příčinou těchto závad je špatně provedená připojovací spára okna, kde dochází k tepelnému mostu, vzniku kondenzace na vnitřním povrchu, vzniku vlhkostních map a následně růstu plísní. Dalším výrazným prvkem ovlivňujícím vlhnutí ostění je špatně provedený detail ukončení vnějšího klempířského parapetu. Zpětný ohyb kraje parapetu zasahující do drážky ve zdivu je malý a nezakrývá v celé šíři vysekanou drážku. V zimě na parapetu leží velká vrstva sněhu, která při odtávání vzlíná do nezakrytého zdiva a vlhkost prostupuje až do interiéru.

- tepelný most podél svislé připojovací spáry okenní výplně lze jen těžko dodatečně odstranit. Částečně to lze dosáhnout zateplením ostění z vnější strany. Pro zamezení vlhnutí ostění u parapetu by bylo potřeba opravit detail ukončení klempířského parapetu, pro zmenšení projevu tohoto problému je potřeba udržovat parapet čistý bez sněhu

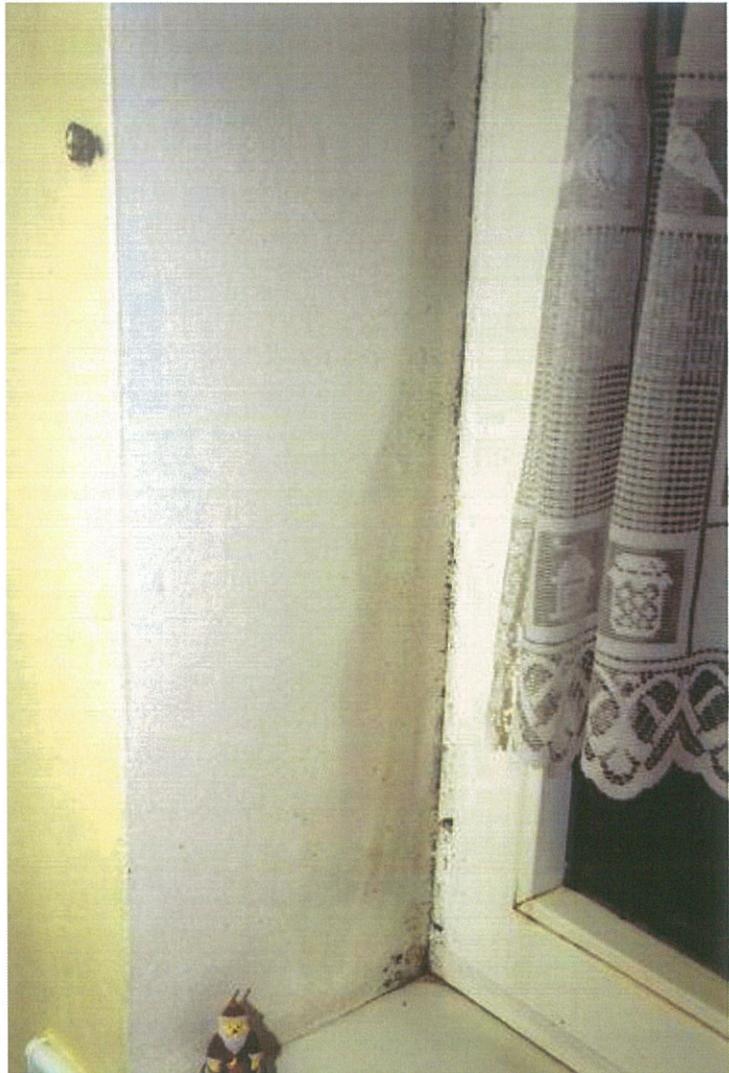
Foto č.2 – připojovací spára okenní výplně

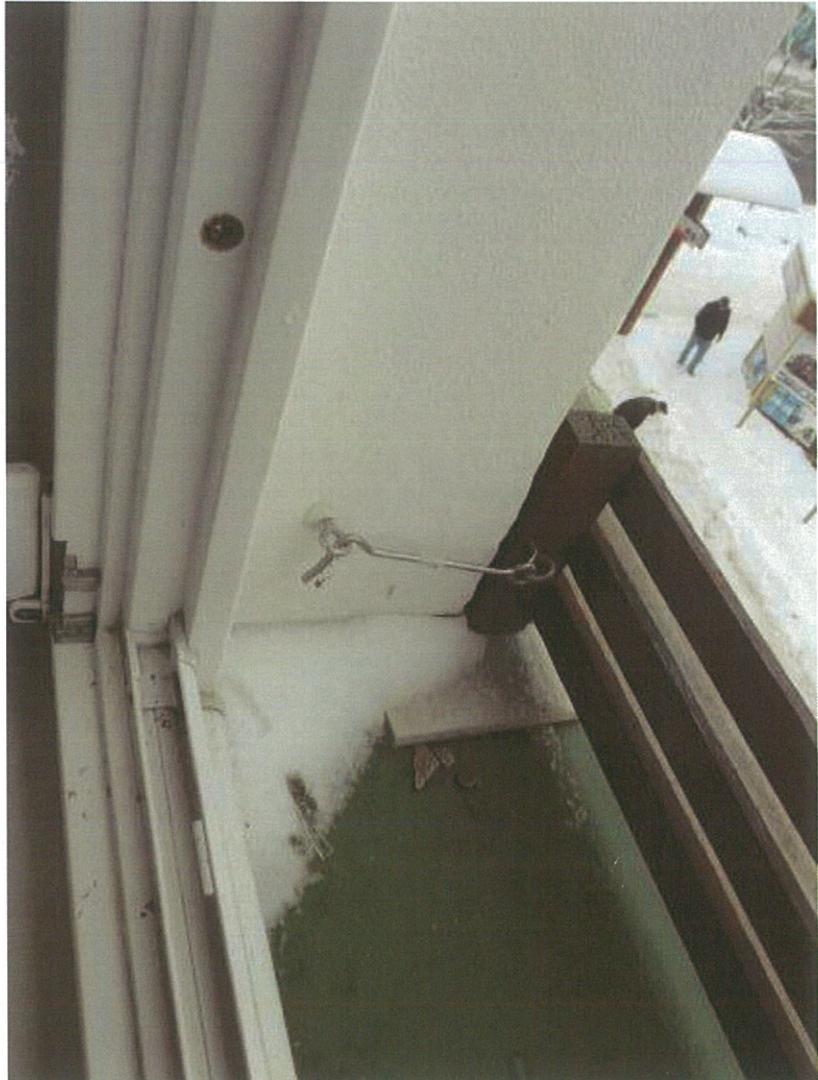
Foto č.3 – vnější okenní parapet

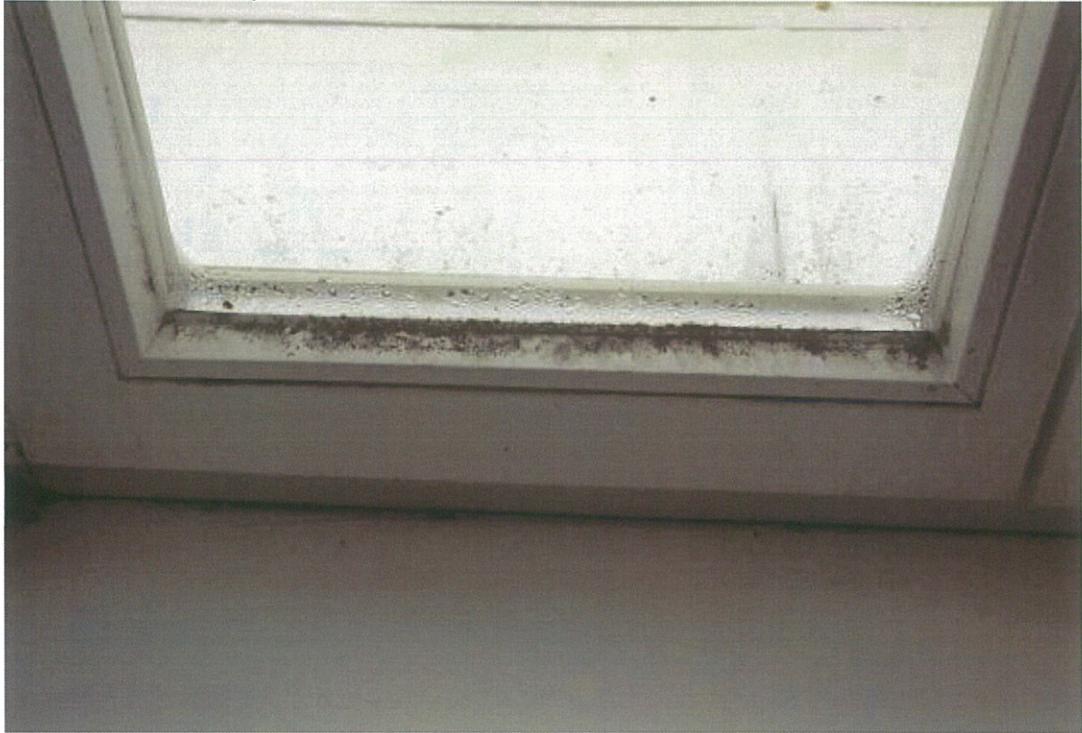
- další vadou je plíseň rostoucí na zasklívacích lištách oken a velké množství vody vyskytující se na vnitřní straně osazovacího rámu po celém jeho obvodu. Dále je to velké množství vody stékající po skle okenní výplně. V důsledku toho dochází k zatékání do okenního rámu, ke zvětšování jeho objemu a tím k poruše spojů jednotlivých částí rámu

- všechny tyto vady má za následek špatná konstrukce okenní výplně, zejména absence dvojstupňového těsnění okenního rámu. Díky tomu se vzduch nasycený vodní parou dostává z interiéru mezi okenní a osazovací rám, kde ve styku s chladným vnějším vzduchem dochází k jeho kondenzaci (viz. foto č. 4, 5). Zhodnocení dalších konstrukčních detailů okenní výplně není možné, protože není k dispozici žádná podrobnější dokumentace popisující její konstrukci.

*Foto č.4 – okenní zasklívací lišty*

- u oken je potřeba doplnit druhý stupeň těsnění okenního křídla tak, aby se vzduch nasycený vodní parou nedostával mezi okenní a osazovací rám, kde ve styku s chladným vnějším vzduchem dochází k jeho kondenzaci

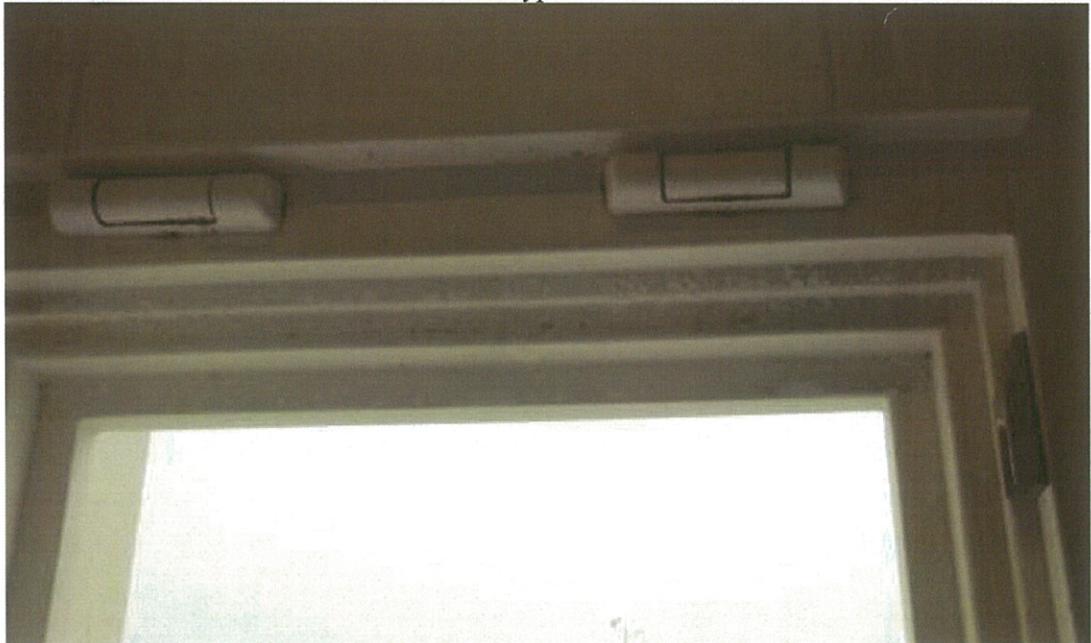
*Foto č.5 – kondenzace na osazovacím rámu okenní výplně*

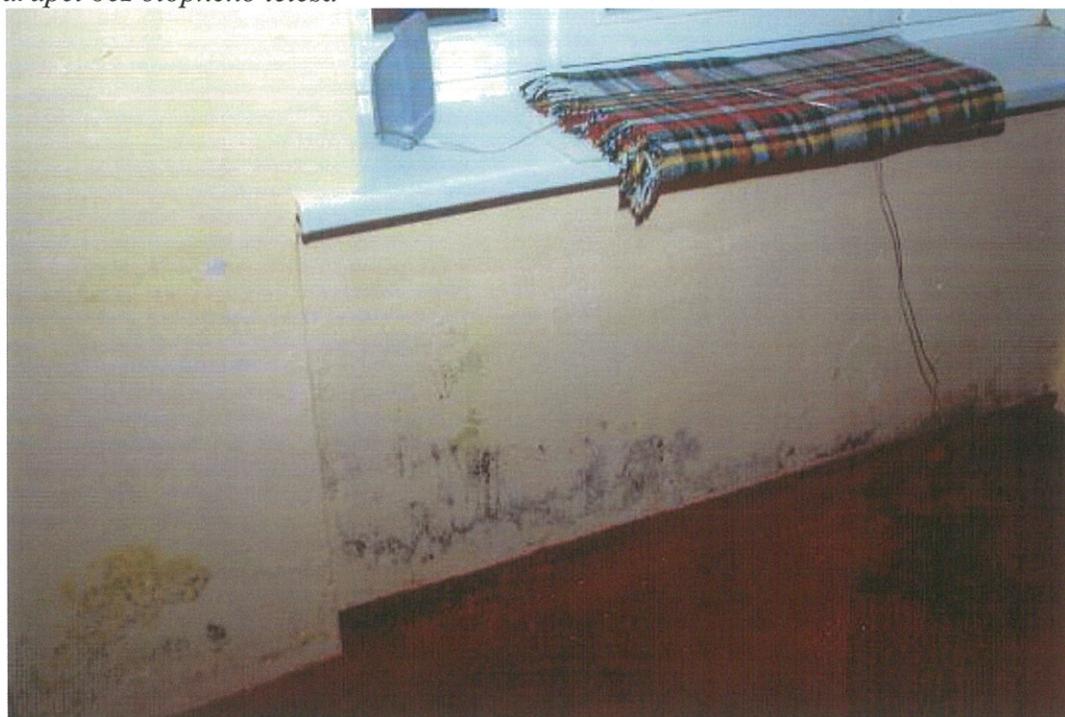
- dalším problémem je výskyt plísní na vnitřní straně obvodových stěn, zejména za nábytkem a v málo větraných koutech

- příčina vzniku těchto plísní je dána nízkou povrchovou teplotou vnitřní plochy obvodových stěn. Tato povrchová teplota je pod hranicí rosného bodu a v důsledku toho dochází k povrchové kondenzaci a růstu plísní.

Tento problém je způsoben zejména nedostatečným vytápěním. Obvodové stěny jsou z plných cihel, nezateplené a mají malý tepelný odpor a rychle prochládají. Stávající lokální plynová topidla fungují na principu sálání, kdy ohřátá topná plocha předává teplo okolnímu studenějšímu vzduchu, který se ohřeje a začne stoupat směrem vzhůru. Tím dochází k proudění vzduchu v místnosti a ohřívání i vzdálenějších ploch. Rozsah tohoto proudění závisí na výkonu topidla, velikosti sálavé plochy a teplotě sálavé plochy. Topidla instalovaná v místnostech jsou malá, mají nedostatečný výkon a nízkou teplotu sálavé plochy, čímž dochází k nedostatečnému proudění vzduchu v místnosti. V důsledku toho se teplý vzduch nedostane na hůře přístupná a vzdálenější místa, rozdíl teploty v místnosti a povrchové teploty obvodových konstrukcí je velký a dochází k povrchovým kondenzacím a následnému růstu plísní (viz. foto č.6, 7). Toto dokazuje i tepelně technický výpočet – viz. Příloha č.1.

*Foto č.6 – parapet bez otopného tělesa*

- problém s výskytem plísní na obvodových stěnách je za současné situace těžce řešitelný. Mělo by být posíleno vytápění místností, topidla by měla být osazena pod okenní výplně a doplněna tak, aby bylo topidlo pod každou výplní. Stávající topidla by měla být zrevidována nejen z hlediska bezpečnosti provozu ale také s ohledem na jejich účinnost sníženou jejich stářím a opotřebením. Zvýšením topného výkonu dojde k intenzivnějšímu proudění teplého vzduchu v místnosti, k ohřívání hůře dostupných a vzdálenějších ploch, ke zmenšení rozdílu teplot vnitřního vzduchu a povrchu obvodových stěn a následně k eliminaci povrchové kondenzace. Provedení těchto opatření bude mít pozitivní dopad i na dvě předchozí závady

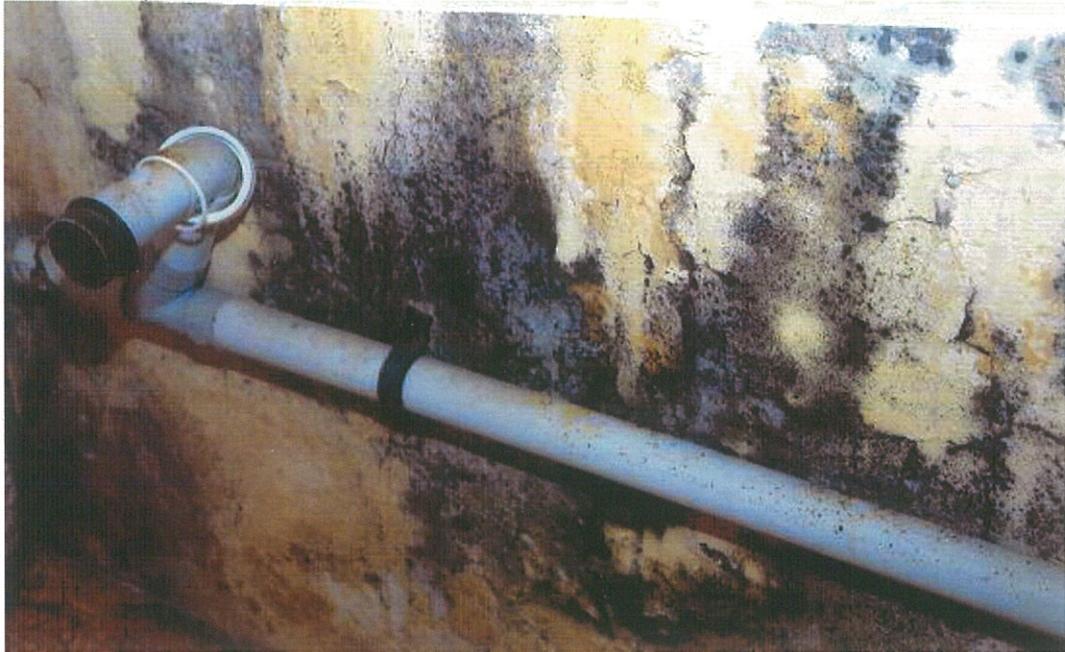
Foto č.7 – stěna za kuchyňskou linkou

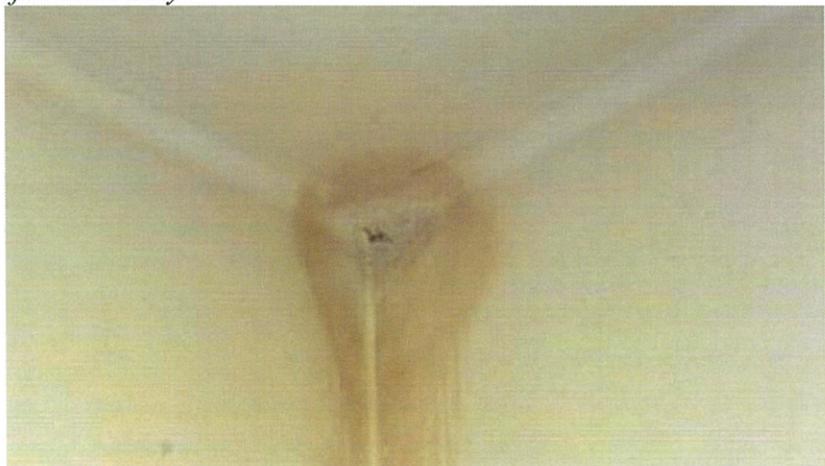
- v bytě u paní Lukšové dochází v SV koutě při silných deštích k zatékání u stropu (viz. foto č.8)

- přesně v této úrovni prochází vnější fasádní římsa s oplechováním. Nebylo možno provést prohlídku římsy z vně, ale jako nejpravděpodobnější příčina se jeví závada na oplechování římsy (např. porušené letování spoje, oplechování není dotěsněno k fasádě, špatně dotěsněná klempířská drážka) kterou při větších deštích dochází k zatékání do zdiva.

Foto č.8 – vnější roh místnosti u fasádní římsy

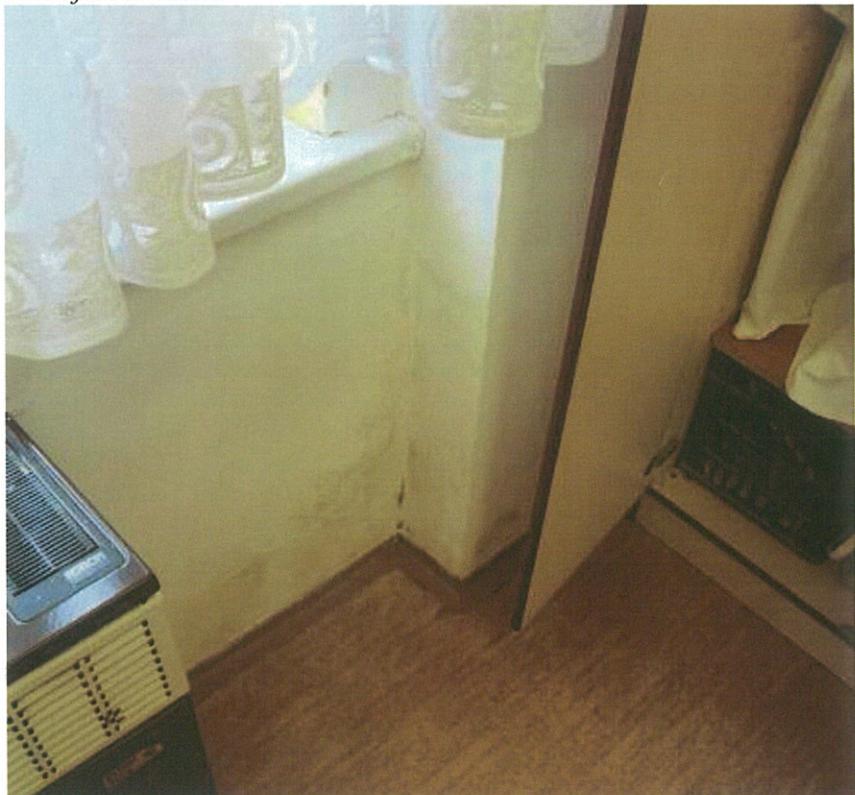
- dochází k vlhnutí obvodových zdí u podlahy, tato vlhkost následně vzlíná dále do zdiva (viz. foto č.9)

- zpevněné plochy lemují objekt ze všech 4 stran. Zpevněné plochy nejsou od objektu nijak odděleny a napojují se přímo na obvodové zdivo a omítku. Zde se projevuje absence svislé hydroizolace objektu vytažené nad úroveň terénu. V důsledku toho dochází ke vzlínání vlhkosti do omítky a do zdiva. Při deštích také dochází ke smáčení zdiva odšťikující vodou. V zimním provozu je zdivo silně zatíženo vlhkostí z odtávajícího sněhu, který je ze zpevněných ploch odhrabáván na stěny objektu (viz. foto č.10).

*Foto č.9 – obvodové zdivo se vzlínající vlhkostí*

- je potřeba odstranit zdroj vnější vlhkosti. Měly by se oddílatovat zpevněné plochy od obvodových stěn provedením svislé hydroizolace alespoň v horní části suterénu s protažením na parapetní zdivo nad úroveň terénu. Soklová omítka by se měla opatřit

hydrofobním čirým nátěrem jako ochrana proti odstříkující vodě. Při zimním úklidu by měl být kladen důraz na to, aby nezůstával ležet sníh na obvodových stěnách objektu

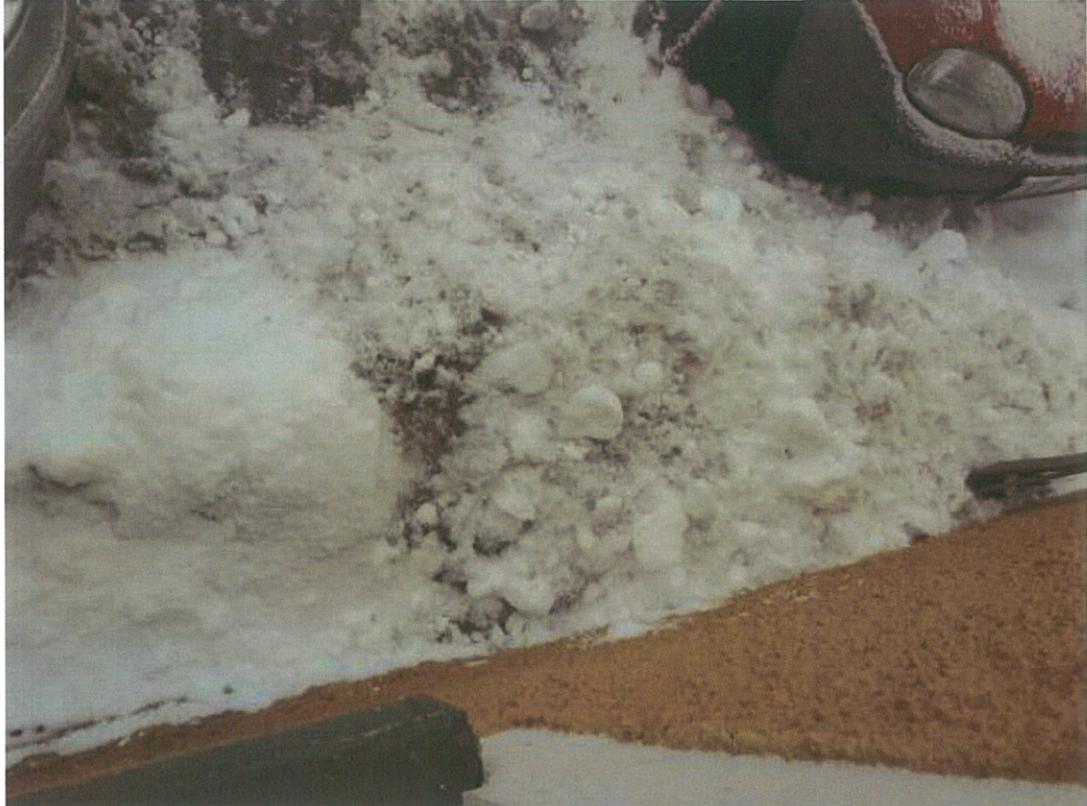
Foto č.10 – zpevněné plochy kolem objektu

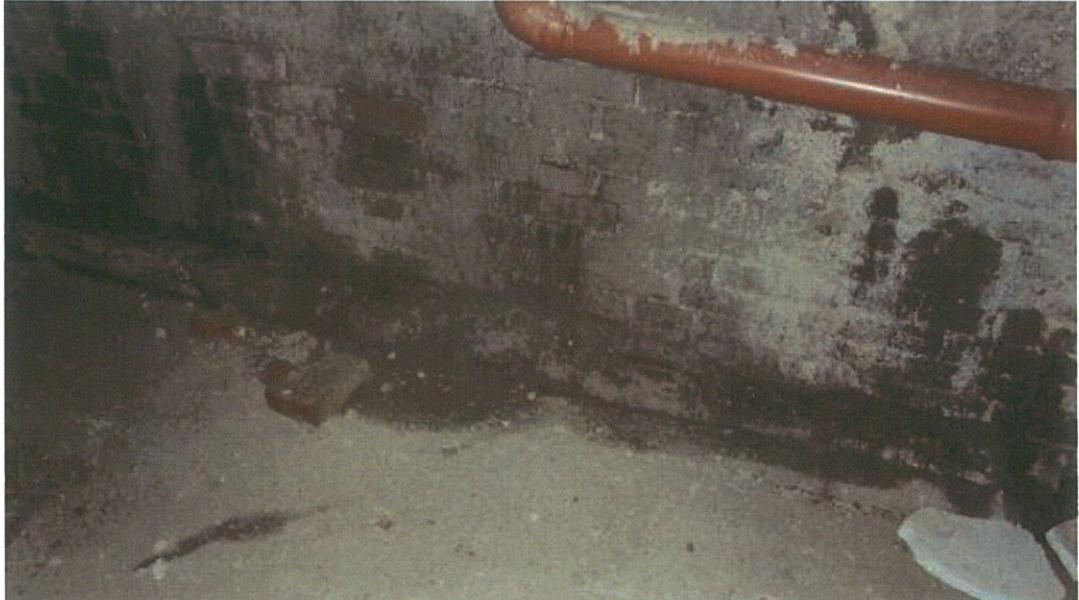
- v suterénu dochází k zatékání zejména kolem anglických dvorků (viz. foto č.12)
- dále dochází k zatékání kolem technických rozvodů a dalších prostupů v obvodovém zdivu
- suterénní zdivo vykazuje také známky prosakování zemní vlhkosti z okolního terénu (viz. foto č.11)
- ocelové nosníky nesoucí cihelné klenby nesou vlivem vlhkosti známky vysoké koroze (viz. foto č.12) a hrozí riziko oddělení spodní pásnice nosníku od stojiny což by znamenalo havarijný stav konstrukce
- podlahy suterénu vykazují známky plošného zavodnění nejspíše v jarním a letním období

- v suterénu je patrná absence svislé i vodorovné hydroizolace. V důsledku toho dochází při deštích a odtávání sněhu k prosakování vody suterénními konstrukcemi
- k zavodnění podlahy suterénu dochází v důsledku kolísající úrovně hladiny spodní vody. Voda proniká nejspíše netěsnostmi v podlaze a ve spodní části stěn

*Foto č.11 – suterénní zdivo*

U stěn lze izolaci doplnit buďto tlakovou vertikální injektážní clonou prováděnou z vnitřní strany nebo odkopáním celého objektu a provedením klasické hydroizolace z vnější strany. S ohledem na anglické dvorky by byl tento způsob vhodnější.

Vodorovnou izolaci by bylo možné doplnit jen za předpokladu vybourání stávajících betonových podlah, provedení nových podlah se souvislou hydroizolací a podřezání obvodového zdiva, aby byl zajištěn funkční přechod na svislou hydroizolaci. Podřezání zdiva lze nahradit horizontální injektážní clonou.

- důkladně odklízet sníh od objektu
- čistit anglické dvorky od ležícího sněhu
- kontrolovat průchodnost odvodnění anglických dvorků
- pod úroveň podlahy objektu se nachází kanalizační potrubí. V místnostech kde dochází k největšímu výskytu vody by měly být provedeny podlahové vpusti, aby byl zajištěn odvod těchto vod
- mělo by být zajištěno důsledné přirozené větrání suterénních prostor, aby docházelo k vysychání vniklé vlhkosti
- vnitřní zdivo by mělo být očištěno a opatřeno vápennými omítkami, aby nedocházelo k další degradaci stávajícího zdiva
- provést průzkum úbytku ocelových konstrukcí v suterénu (jedná se o podpěrné nosníky cihelných kleneb). Pokud to průzkum stanoví, provést zesílení nosníků
- provést očištění ocelových konstrukcí v suterénu a následný nátěr ochranným systémem

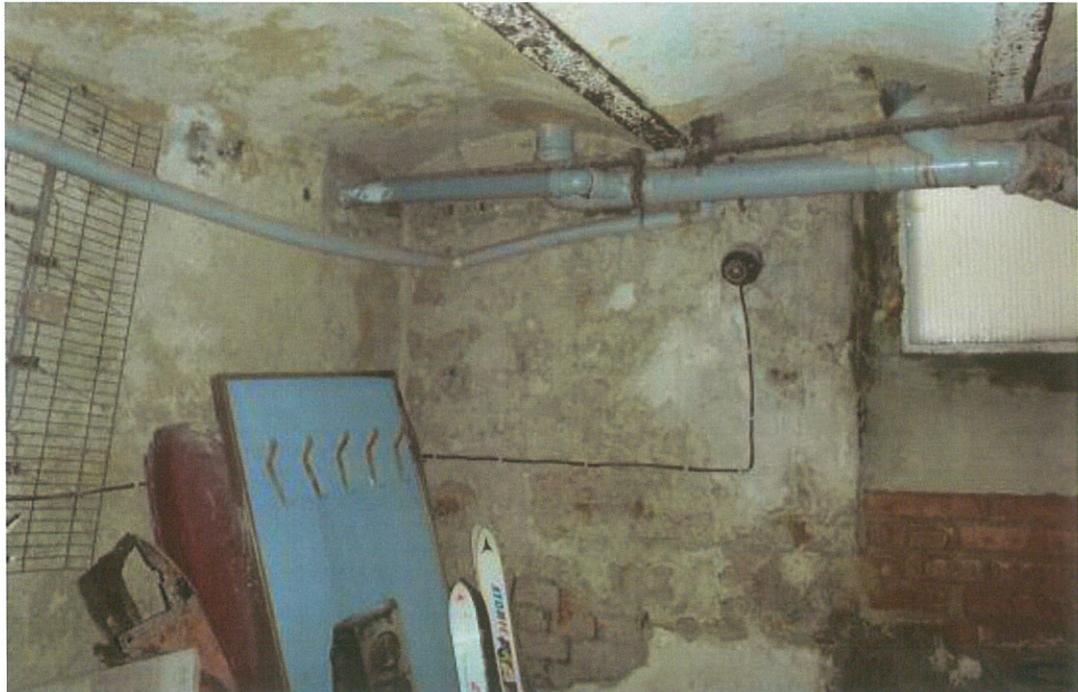
*Foto č.12 – suterénní místnost*
