**Průzkum krovu a stropních konstrukcí**

**v odkrytých sondách**

**z hlediska napadení dřevokaznými škůdci**

**Městského úřadu Mariánské Lázně**

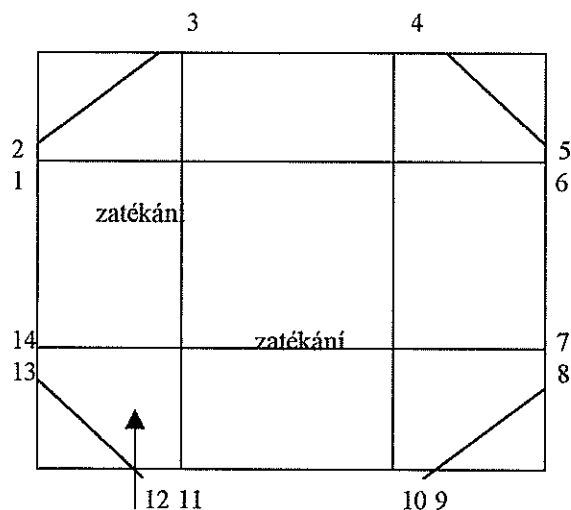
**Tabulka:** Popis poškozených lokalit v krovu věže

Označení	Popis stavu místa
1	Bednění nad pozednicí poškozena lokálně celulózovorní dřevokaznou houbou typ outkovka
2	Zhlaví krátkého vazného trámu nově infikováno nákazou celulózovorní dřevokazné houby, houba se nejspíše šíří z bednění v okrajích střechy – k přesnému určení dosud není dostatek identifikačních znaků, mohlo by se však jednat i o dřevomorku
3	Zhlaví vazného trámu totálně zdestruováno činností dřevokazné houby typ trámovka – ve vzorku však nalezeny i hyfy dřevomorky
4	Zhlaví vazného trámu totálně zdestruováno činností dřevokazné houby typ trámovka – ve vzorku však nalezeny i hyfy dřevomorky
5	Zhlaví vazného trámu totálně zdestruováno činností dřevomorky domácí
6	Zhlaví vazného trámu totálně zdestruováno činností dřevomorky domácí
7	Zhlaví vazného trámu totálně zdestruováno činností dřevokazné houby dřevomorky domácí
8	Zhlaví vazného trámu totálně zdestruováno činností dřevomorky domácí

9,10,11,12	Krov na této straně souvisí s jakýmsi dalším půdním prostorem, prvky se zdají být v lepším stavu, zhlaví však nebyla zcela přístupná
13	Zhlaví vazného trámu totálně zdestruováno činností dřevomorky domácí
14	Zhlaví vazného trámu totálně zdestruováno činností dřevokazné houby dřevomorky domácí

Vzhledem k silnému lokálnímu zatékání do bednění nelze vyloučit ani poškození krokvi z horní, průzkumu zcela nepřístupné strany a to zejména ve vyšších výškách.

Označení místa	Popis stavu	Návrh oprav
1	Bednění nad pozednicí	Doporučuji lokální výměnu poškozených prvků za zdravé v rozsahu cca 2 - 3 prken bednění
2	Zhlaví krátkého vazného trámu	Zhlaví zcela obnažit, cihly, mezi jejichž spárami bylo nalezeno mycelium odstranit event. vyměnit za jiné, které budou dozděny na fungistatickou maltu; provést důslednou kontrolu oplechování a stavu bednění nepřístupně zakrytého v kraji střechy pod tímto bedněním
3	Zhlaví vazného trámu	Zhlaví vazného trámu je nutno

odstranit minimálně k pozednici, tj. v délce cca 0,8 m za líc zdiva; kapsu v uložení odbourat , zkontrolovat, zda nedošlo k infekci stropní konstrukce , korunu zdiva dozdit na fungistatickou maltu, zpět uložit pouze fungicidem předem ošetřený prvek
4	Zhlaví vazného trámu	Zhlaví vazného trámu je nutno odstranit minimálně k pozednici, tj. v délce cca 0,6 m za líc zdiva; kapsu v uložení odbourat , zkontrolovat, zda nedošlo k infekci stropní konstrukce , korunu zdiva dozdit na fungistatickou maltu, zpět uložit pouze fungicidem předem ošetřený prvek
5	Zhlaví vazného trámu	Zhlaví vazného trámu je nutno odstranit minimálně ke vzpěře; kapsu v uložení odbourat , zkontrolovat, zda nedošlo k infekci stropní konstrukce , korunu zdiva dozdit na fungistatickou maltu, zpět uložit pouze fungicidem předem ošetřený prvek
6	Zhlaví vazného trámu	Zhlaví vazného trámu je nutno odstranit minimálně k pozednici, tj. v délce cca 0,8m za líc zdiva; kapsu v uložení odbourat , zkontrolovat, zda nedošlo k infekci stropní konstrukce , korunu zdiva dozdit na fungistatickou maltu, zpět uložit pouze fungicidem předem ošetřený prvek

7	Zhlaví vazného trámu	Zhlaví vazného trámu je nutno odstranit minimálně ke vzpěře; kapsu v uložení odbourat , zkontrolovat, zda nedošlo k infekci stropní konstrukce , korunu zdiva dozdit na fungistatickou maltu, zpět uložit pouze fungicidem předem ošetřený prvek
8	Zhlaví vazného trámu	Zhlaví vazného trámu je nutno odstranit minimálně k pozednici, tj. v délce cca 0,8m za líc zdiva; kapsu v uložení odbourat , zkontrolovat, zda nedošlo k infekci stropní konstrukce , korunu zdiva dozdit na fungistatickou maltu, zpět uložit pouze fungicidem předem ošetřený prvek

9,10,11,12		Provést důslednou kontrolu zhlaví prvků v plných vazbách v průběhu oprav
13	Zhlaví vazného trámu	Zhlaví vazného trámu je nutno odstranit minimálně k pozednici, tj. v délce cca 0,8m za líc zdiva; kapsu v uložení odbourat, zkontrolovat, zda nedošlo k infekci stropní konstrukce, korunu zdiva dozít na fungistatickou maltu, zpět uložit pouze fungicidem předem ošetřený prvek
14	Zhlaví vazného trámu	Zhlaví vazného trámu je nutno odstranit minimálně ke vzpěře; kapsu v uložení odbourat, zkontrolovat, zda nedošlo k infekci stropní konstrukce, korunu zdiva dozít na fungistatickou maltu, zpět uložit pouze fungicidem předem ošetřený prvek

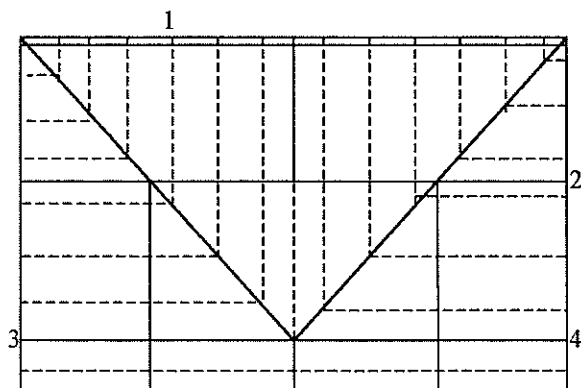
- Krov byl vybudován ve vaznicové soustavě se stojatou stolicí, na povrchu dřeva jsou zbytky starých protipožárních nátěrů.
- Krytina je tvořena plechovými šablonami.
- Pozednice krovu nebyla zcela přístupná, pod náměty byla lokálně prokázána také špatně přístupná pozednice námětů, za náměty ještě zcela nepřístupné bednění.
- Stejně nepřístupná však byla i zhlaví krokvi, v některých případech ještě překrytá prkny přibitými z boku. K těmto prvkům se prakticky nelze dostat bez sejmutí krytiny a je proto možné, že některá lokální napadení nebyla zjištěna.
- Zhlaví vazných trámů a pozednic tohoto krovu byla v době první prohlídky neprodyšně obezděna, proto bylo rozhodnuto o jejich zpřístupnění v dohodnutých sondách.

1	Poškození zhlaví krokve za pozednicí celulózovorní dřevokaznou houbou typ trámovka
2	Poškození zhlaví vazného trámu v rozsahu cca +0,3 m za lic zdiva
3	Poškození zhlaví vazného trámu v uložení celulózovorní dřevokaznou houbou
4	Poškození zhlaví vazného trámu v uložení celulózovorní dřevokaznou houbou

- Provést opravu navržených prvků, kontrolu prvků nepřístupných v době průzkumu (okraj střechy – náměty, zadní strana pozednic, zhlaví krokví, ).
- V místech 1 – 4 provést opravy zhlaví vazných trámů spočívající v odstranění poškozené části včetně zdravé rezervy v délce + 0,3m tj. celkově bude odstraněno v poškozených lokalitách cca + 0,8m, vyčištění a vyškrobání zdiva a v jeho napuštění

fungicidem a zpětném osazení protězy, která by měla být předem ošetřena fungicidem.

- Trvale zřídít okolo zhlaví vazných trámů a pozednic větrací mezeru.

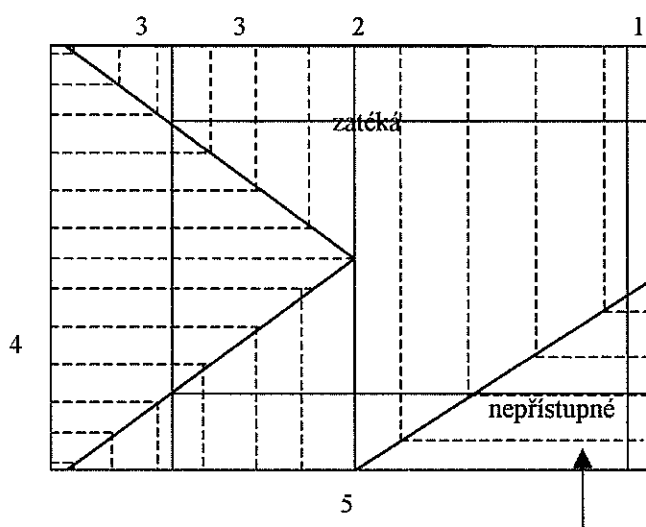
**Tabulka:** Popis poškozených míst v krovu

1	Pozednice v rozsahu celého krovu ( 1 – 5) poškozena - zde totálně zdestruována dřevokaznou houbou typ trámovka. Zhlaví vazného trámu poškozeno činností dřevokazného hmyzu do hloubky cca 5 cm z každé strany	
2	Zhlaví vazného trámu poškozeno do hloubky cca 2 cm z každé strany červotočem	
3	Pozednice poškozena v celé dlouhé lokalitě dřevokaznou houbou typ trámovka a dřevomorka, poškozena budou zřejmě i související zhlaví krokví	
4	Pozednice poškozena dřevokaznou houbou typ trámovka	
5	Pozednice poškozena dřevokaznou houbou typ trámovka, zhlaví vazného trámu totálně zdestruováno dřevomorkou, úžlabní krokev totálně zdestruována, provizorně opravena, ale oprava byla provedena nedostatečně – dnes je již infikována i nová dřevěná

přílož – působící houby – dřevomorka, trámovka, houževnatec

A	Stropní trám v odkryté sondě se ve zhlaví loupe v hranolcích – poškozen kombinovanou činností pórnatky a dřevomorky, cihly v uložení trámu porostlé dřevomorkou
---	---

Označení místa	Popis stavu	Návrh oprav
1 - 5	Pozednice, zhlaví krokví	Pozednici bude třeba nejspíše postupně vyměnit v celém krovu, krokve související s touto pozednicí v silně poškozených lokalitách je třeba ve zhlavích zkrátit + 0,3m nad odstraňovanou pozednicí a nahradit předem ošetřenými protézami
1	Pozednice, zhlaví vazného trámu	Pozednici celého krovu je třeba odstranit v rozsahu poškození + 0,3m zdravé rezervy, odstranit však je třeba i zhlaví souvisejících krokví do výše cca + 0,3m nad pozednicí; zhlaví vazného trámu je třeba otesat

až na zdravé dřevo a ošetřit účinným prostředkem
2	Zhlaví vazného trámu	Zhlaví vazného trámu doporučuji otesat a hloubkově napustit účinným prostředkem ( např. Pregnotit Uni)
3	Pozednice	Opravy pozednice a zhlaví krokví podle doporučení uvedených v bodě č. 1
4	Pozednice	Opravy pozednice a zhlaví krokví podle doporučení uvedených v bodě č. 1
5	Pozednice, zhlaví vazného trámu, úžlabní krokev	V místě je třeba opravit úžlabí, odstranit celou úžlabní krokve a zhlaví krokví do ní začepovaná, související bednění, pozednici až do rohu krovu, vazný trám minimálně 2 m od líce zdiva – tj. až za vzpěru, zdivo doporučuji ve spárách vyškrábat a celoplošně napustit fungicidem. Až po skončení oprav by bylo vhodné odkrýt sondu do stropních trámů.

A	Stropní trám ve zhlaví	Stropní trám doporučuji zkrátit o cca + 0,6 m za líc zdiva
---	------------------------	--

- Okolo zhlaví prvků doporučuji ponechat trvale odvětrávací mezeru.
- Vzhledem k nálezu v místě A ( stropní konstrukce) doporučuji po opravě krovu odkrýt pásovou sondu ke zhlavím stropních trámů a zkontrolovat jejich stav.

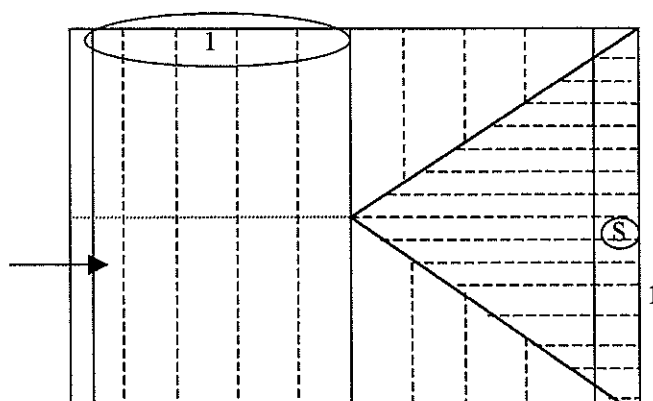
- Krov vaznicový se stojatou stolicí, celoplošně pobit bedněním.
- Zhlaví vazných trámů jsou neprodyšně obezděna.
- Průměrná vlhkost dřeva v krovu se pohybuje okolo 20,1%.
- V lokalitách č. 1 je poškozena pozednice celulózovorním typem dřevokazné houby do cca 1/2 profilu. Poškozenou pozednici doporučuji odstranit v rozsahu napadení včetně zdravé rezervy v délce + 0,3m na každou stranu, související krokve do výšky + 0,3 m nad pozednicí.
- Trvale doporučuji odstranit nadezdívku pozednice.
- Stropní trám v sondě S je ve zhlaví poškozen

- Zhlaví vazných trámů ve zhlavích nezazdívat.
- Poškozenou pozednici označenou v nákresu číslem 1 doporučuji odstranit v rozsahu napadení včetně zdravé rezervy v délce + 0,3m na každou stranu a souvisejících zhlaví krokví v délce + 0,3 m nad tuto pozednici.
- Trvale doporučuji odstranit nadezdívku pozednice.
- Stropní trám v odkryté sondě je třeba zkrátit cca + 0,3 m za líc zdiva.

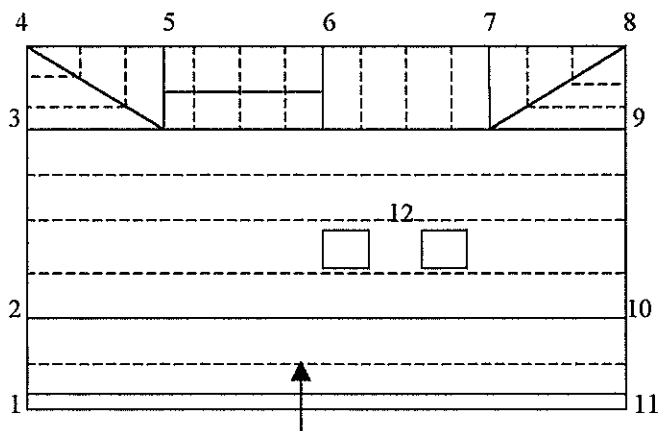
**Tabulka:** Popis poškozených lokalit jihovýchodního krovu

1	Zhlaví vazného trámu totálně zdestruováno dřevokaznou houbou trámovkou	
2	Zhlaví vazného trámu totálně zdestruováno dřevokaznou houbou trámovkou	
3	Zhlaví vazného trámu nebylo v době průzkumu odkryto, podle orientačních mechanických zkoušek však je poškozeno kombinovanou činností dřevokazné houby a dřevokazného hmyzu	
4	Zadní strana vazného trámu poškozena činností dřevokazného hmyzu	
5	Zhlaví vazného trámu nebylo v době průzkumu přístupné	
6	Zhlaví vazného trámu lokálně poškozeno celulózovorní dřevokaznou houbou	
7	Zhlaví vazného trámu nebylo v době průzkumu přístupné, v místě však byla odkryta sonda ke stropním trámům – v rozsahu celé sondy bylo zjištěno působení dřevokazné houby houževnatce a to na zhlaví stropního trámu i záklopech	
8	Zhlaví vazného trámu nepřístupné

10	Zhlaví vazného trámu totálně zdestruované činností dřevokazné houby typ outkovka
11	Zhlaví vazného trámu totálně zdestruované činností celulózožravé dřevokazné houby
12	Krokev vedle komína, bednění totálně zdestruovány činností dřevokazné houby typ trámovka

1	Zhlaví vazného trámu	Vazný trám doporučuji zkrátit cca 1 m před líc zdiva, zdivo vyčistit, napustit účinnou látkou, zpět vložit trám pouze předem ošetřený
2	Zhlaví vazného trámu	Vazný trám doporučuji zkrátit cca + 0,3 m před líc zdiva, zdivo vyčistit, napustit účinnou látkou, zpět vložit trám pouze předem ošetřený
3	Zhlaví vazného trámu	Zpřístupnit, kontrola
4	Poškození zadní strany vazného trámu	Vazný trám otesat v rozsahu poškození až na zdravé dřevo a ošetřit fungicidem
5	Zhlaví vazného trámu	Zpřístupnit, kontrola
6	Zhlaví vazného trámu	Zhlaví vazného trámu doporučuji otesat a napustit účinnou látkou
7	Zhlaví vazného trámu	Zhlaví vazného trámu doporučuji odkrýt v průběhu oprav, zhlaví stropního trámu je třeba zkrátit cca + cca 1 m za líc zdiva
8	Zhlaví vazného trámu	V průběhu oprav odkrýt a zkontrolovat
10	Zhlaví vazného trámu	Zhlaví vazného trámu doporučuji zkrátit o + 0,3m za líc zdiva,
11	Zhlaví vazného trámu	Zhlaví vazného trámu doporučuji zkrátit o + 0,3m za líc zdiva, zpět osadit předem ošetřený kus do předem připravené- tj. vyčištěné a napuštěné- kapsy

12	Krokev vedle komína, bednění	Komín je třeba nově oplechovat, poškozenou krokev odstranit v rozsahu destrukce včetně přídatku + 0,3 m zdravého dřeva na obě strany, bednění odstranit v rozsahu odstraňované krokev

Zhlaví prvků nezazdívat, vyčistit prostor za pozednicí a ve zhlavích krovek.

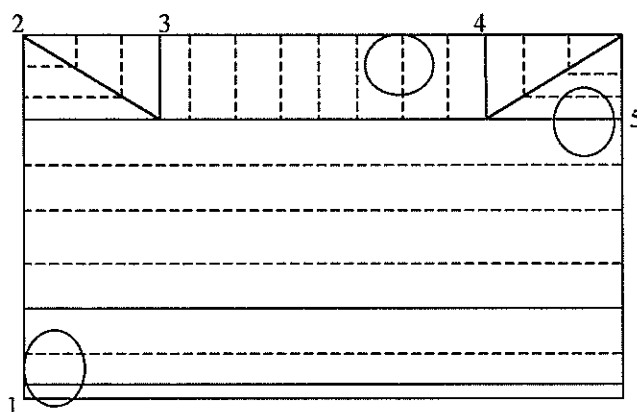
**Tabulka:** Popis poškozených lokalit v krovu jihozápadní části

Označení místa	Popis stavu	Návrh oprav
1	Zhlaví vazného trámu totálně zdestruováno činností dřevokazného hmyzu a celulózožravé dřevokazné houby typ trámovka v kombinaci s konioforou	
2	Zadní část zhlaví vazného trámu totálně zdestruována – vzorek nebylo možno odebrat	
3	Zhlaví vazného trámu poškozeno činností celulózožravého typu dřevokazné houby	
4	Zhlaví vazného trámu prakticky nepřístupné, při mechanických zkouškách se však jeví ve zhlaví jako duté	
5	Zhlaví vazného trámu totálně zdestruováno činností dřevomorky domácí

Sonda v místě 1	Stropní trám uložen podél zdiva, zhlaví nepřístupné
Sonda mezi místy 3 a 4	Zhlaví stropního trámu poškozeno celulózovorním typem dřevokazné houby do hloubky cca 5 cm
Sonda v místě 5	Stropní trám v sondě se loupe v plátcích – zasažen činností celulózovorní dřevokazné houby typ pórnatka

Označení místa	Popis stavu	Návrh oprav
1	Zhlaví vazného trámu	Zhlaví vazného trámu je třeba odstranit minimálně + 1m za líc zdiva, kapsu v uložení trámu ve spárách vyškrábat, zdivo mechanicky vyčistit a napustit fungicidem; zpět vracet pouze zdravé, předem ošetřené dřevo
2	Zadní část zhlaví vazného trámu	Zhlaví vazného trámu doporučuji zkrátit alespoň po líc zdiva, zdivo vyčistit a připravit podle doporučení uvedených v bodě č. 1
3	Zhlaví vazného trámu	Zhlaví vazného trámu doporučuji zkrátit cca + 0,3 m za líc zdiva, zdivo vyčistit a ošetřit podle doporučení uvedených v bodě č. 1
4	Zhlaví vazného trámu	Zhlaví vazného trámu doporučuji zkrátit cca + 0,3 m za líc zdiva, zdivo vyčistit a ošetřit podle doporučení uvedených v bodě č. 1
5	Zhlaví vazného trámu	Zhlaví vazného trámu je třeba odstranit minimálně + 1m za líc zdiva a to včetně sloupku

Sonda v místě 1	Stropní trám uložen podél zdiva, zhlaví nepřístupné	Kontrola zhlaví
Sonda mezi místy 3 a 4	Zhlaví stropního trámu	Doporučuji odstranit zhlaví do vzdálenosti + 0,2 m za líc zdiva, po vyčištění a ošetření kapsy zpět vracet pouze předem ošetřený zdravý kus
Sonda v místě 5	Stropní trám v rozsahu sondy	Trám doporučuji otesat v rozsahu poškození a provést hloubkovou injektáž

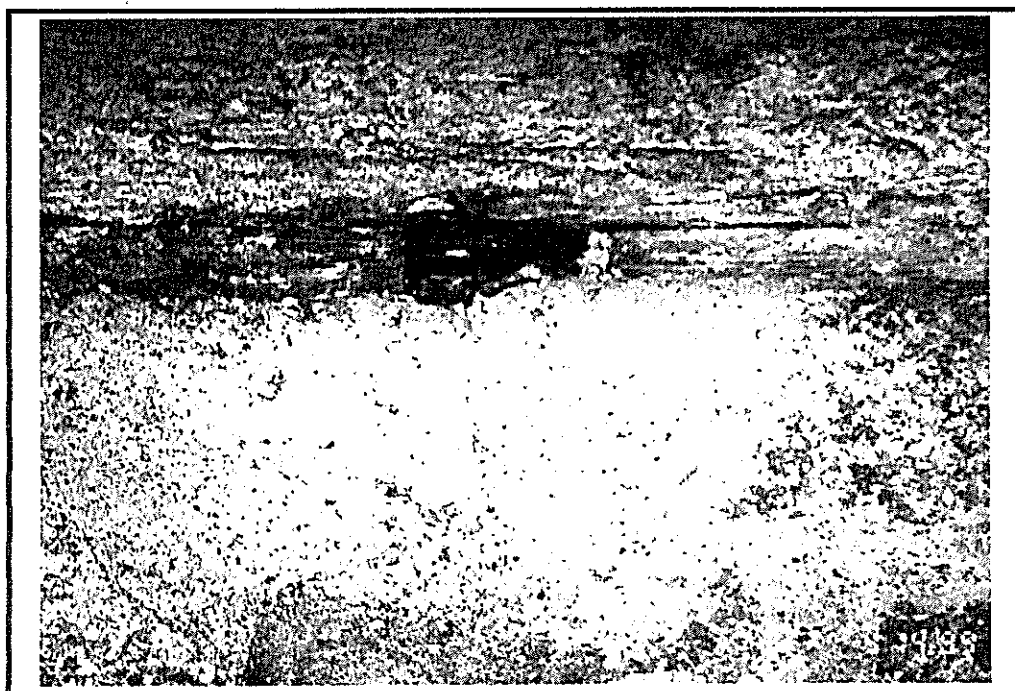
Foto č. 11,12 SZ krov, lokalita 1 - 2: Totální destrukce pozednice se projeví až po provedení mechanické zkoušky

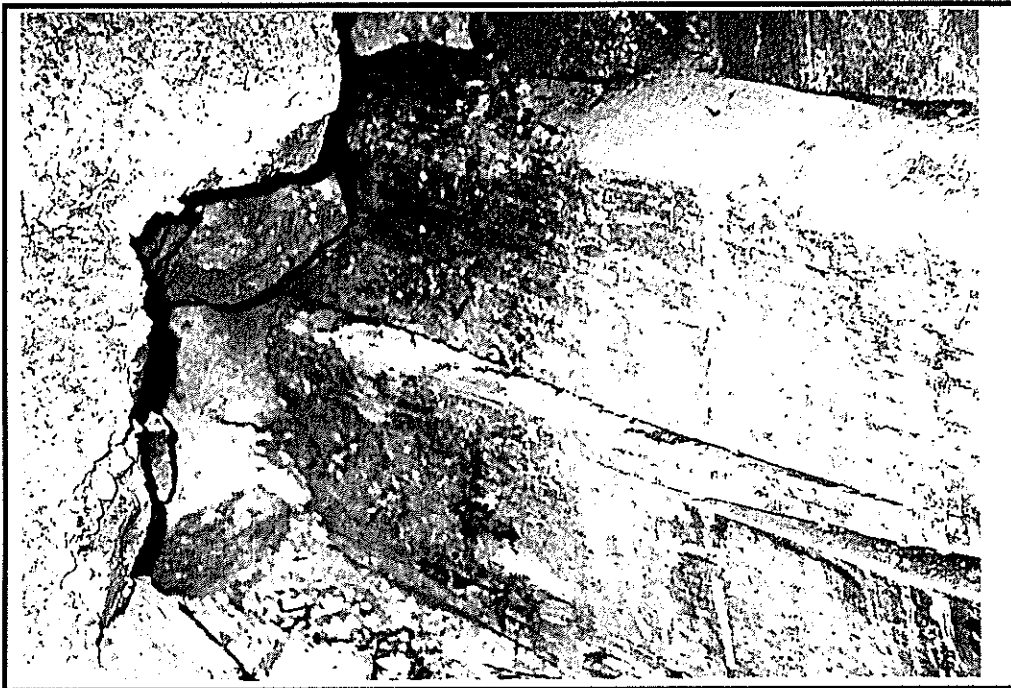
Foto č. 13 JZ krov, lokalita 3: Totální destrukce zhlaví vazného trámu

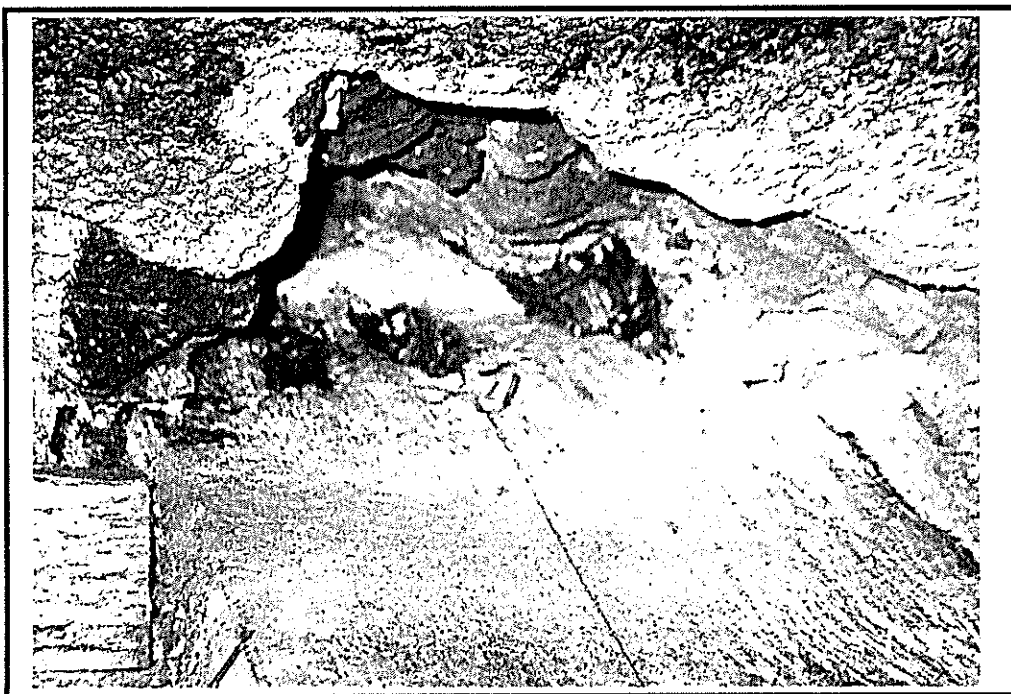
Foto č. 14 JZ krov, lokalita 2: Totální destrukce zadní části zhlaví vazného trámu

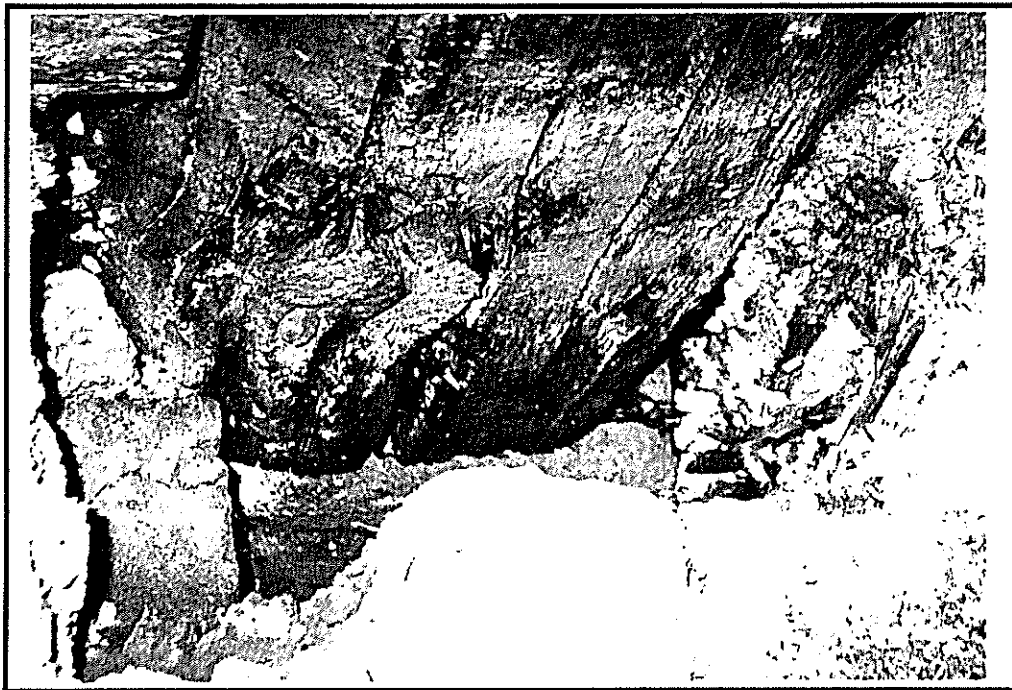
Foto č. 15 JZ krov, lokalita 4: Totální destrukce zhlaví vazného trámu

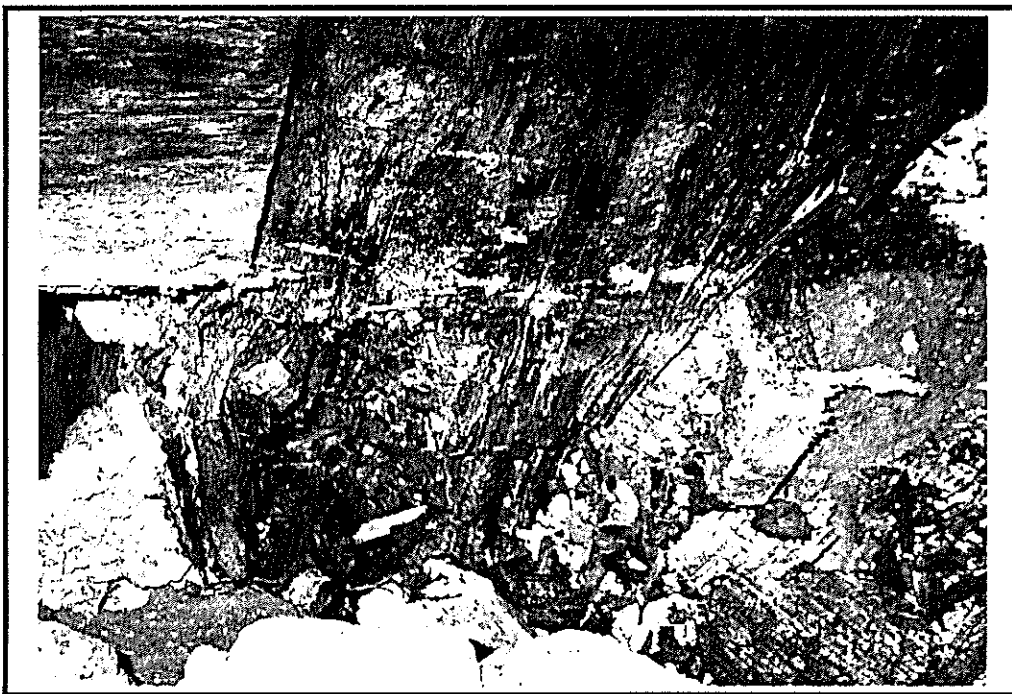
Foto č. 16 JZ krov, lokalita 5: Totální destrukce zhlaví vazného trámu

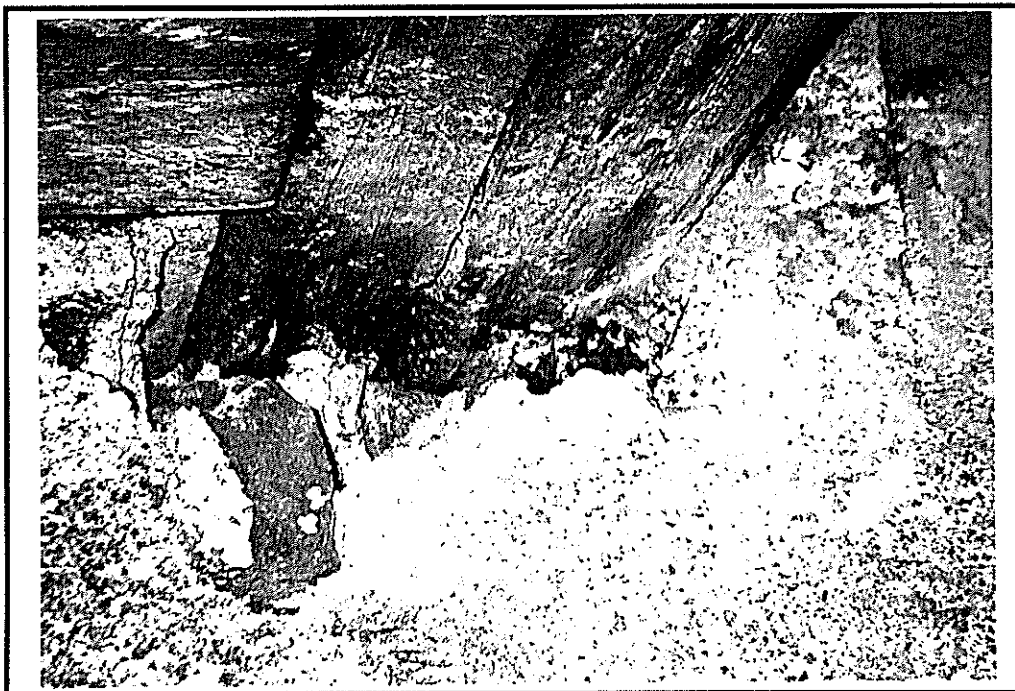
Foto č. 18 JV krov, lokalita 2: Totální destrukce zhlaví vazného trámu

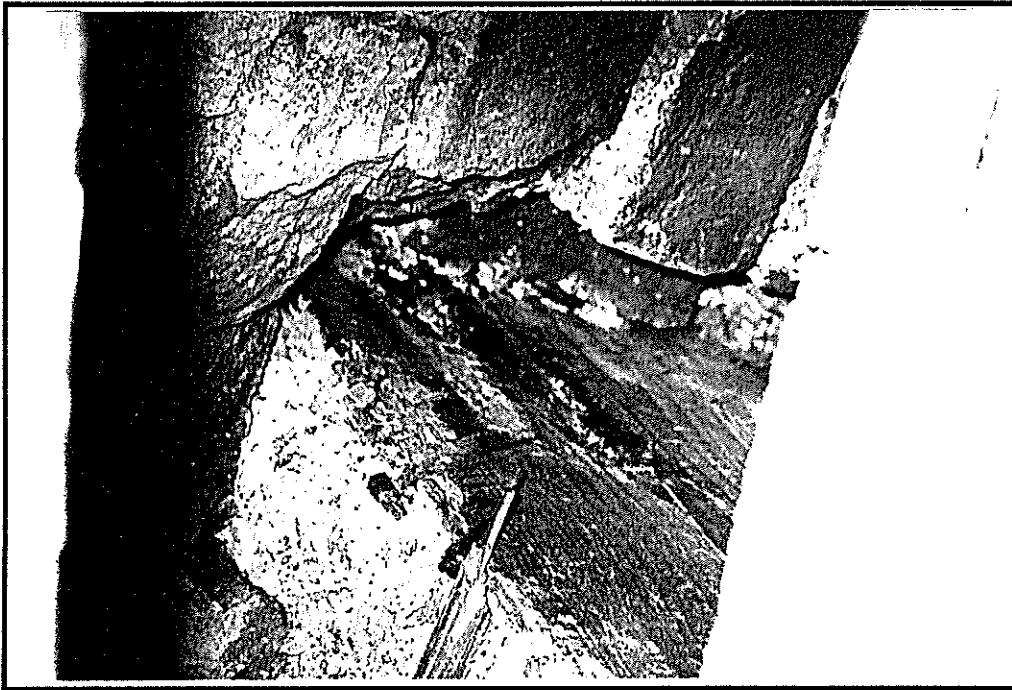
Foto č. 19 JV krov, lokalita 7, stropní trám: Silná destrukce zhlaví stropního trámu, vytváření plodnice houby

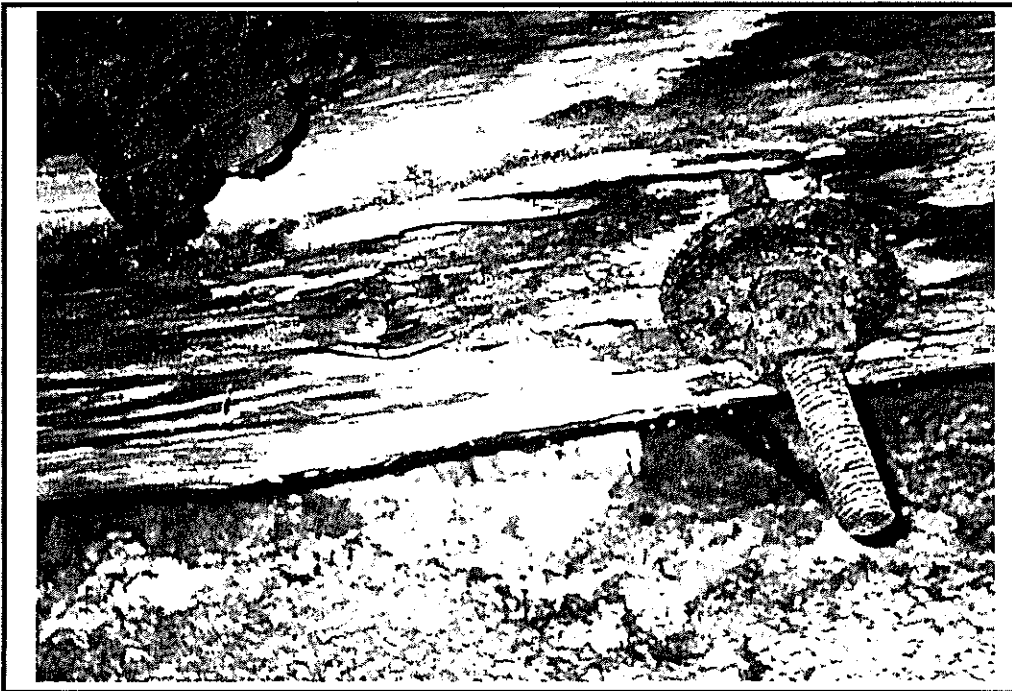
Foto č. 20 JV krov, lokalita 12: Silná destrukce krokve u komína v důsledku zatékání

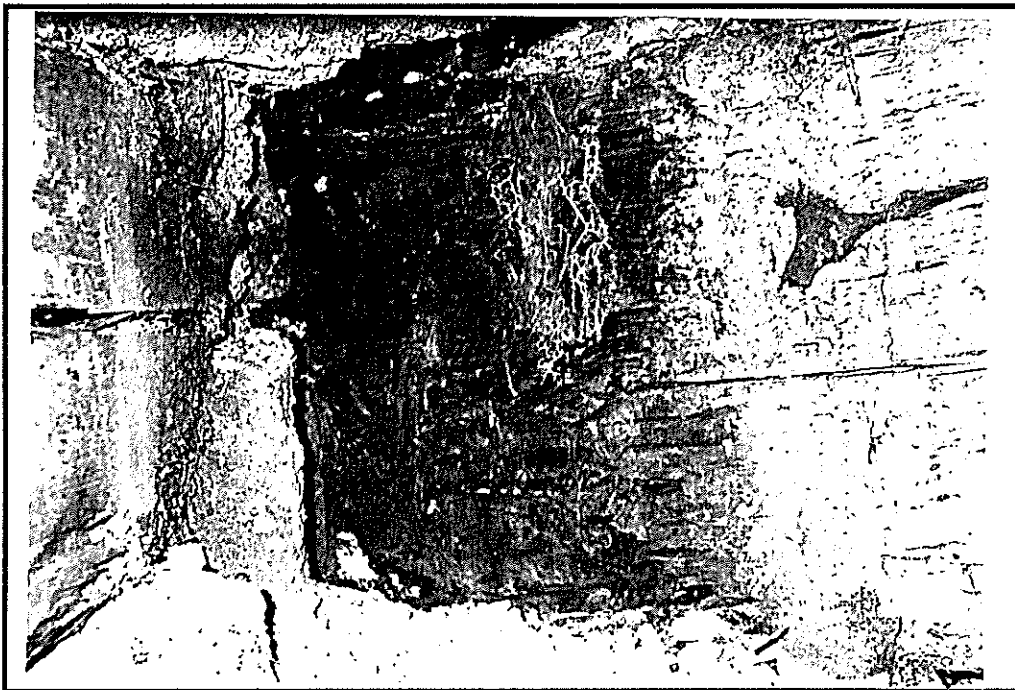
Foto č. 3 Krov věže, lokalita 5: Totální destrukce zhlaví vazného trámu dřevomorkou

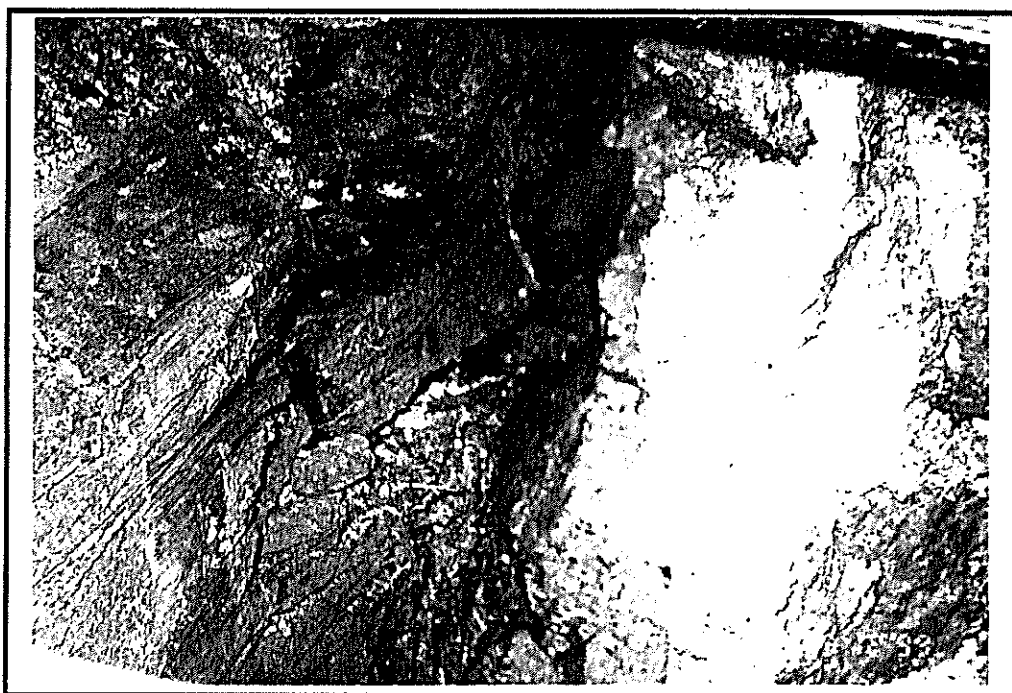
Foto č. 5      Krov věže, lokalita 11: Totální destrukce zhlaví vazného trámu dřevomorkou

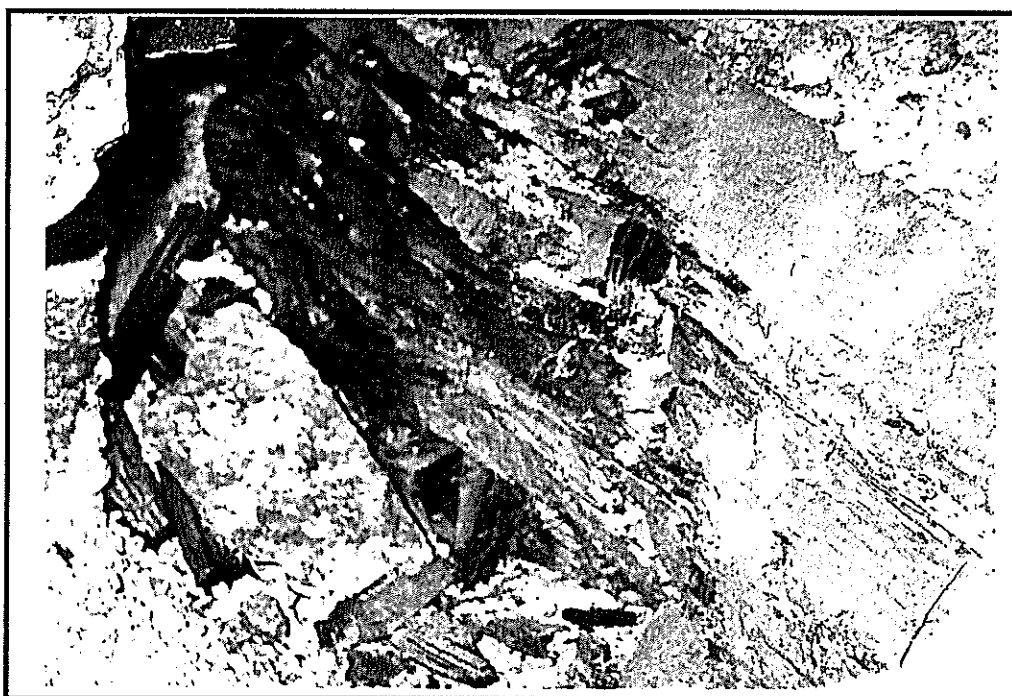
Foto č. 6      Krov věže, lokalita 3: Totální destrukce zhlaví vazného trámu

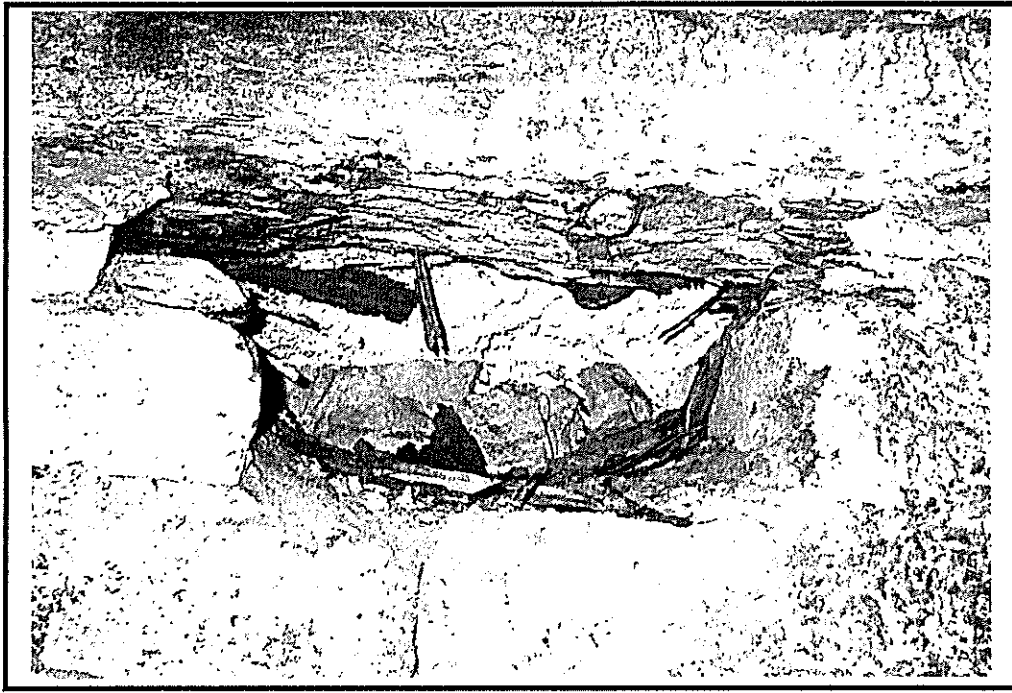
Foto č. 7 S-V krov, lokalita 1 : Totální destrukce pozednice po vyjmutí cihly

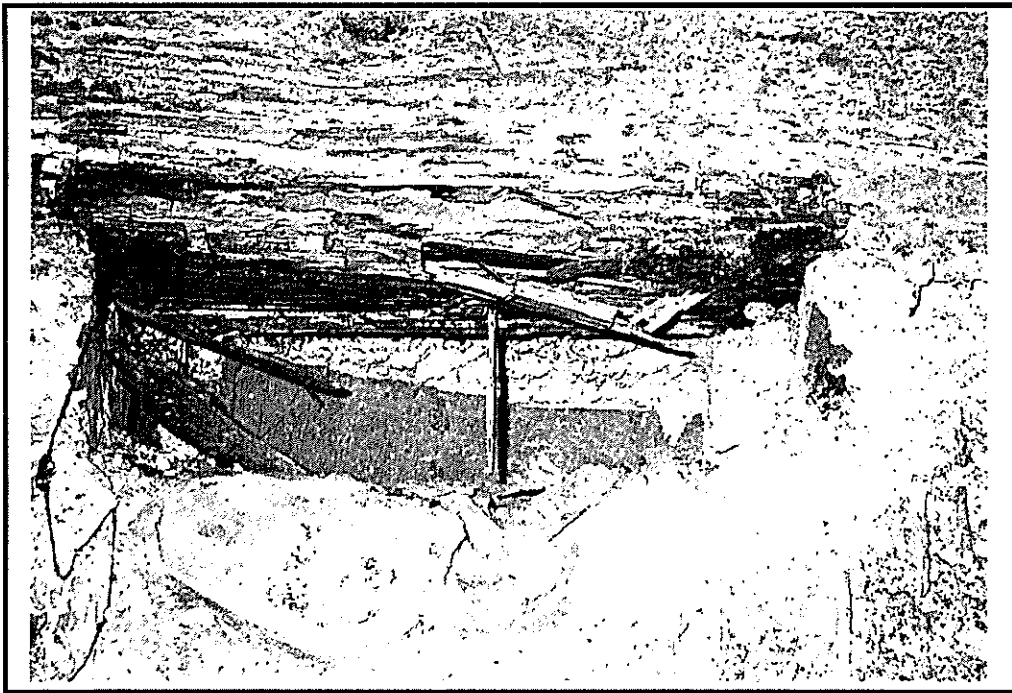
Foto č. 8 SV krov, lokalita : Totální destrukce pozednice po vyjmutí cihly

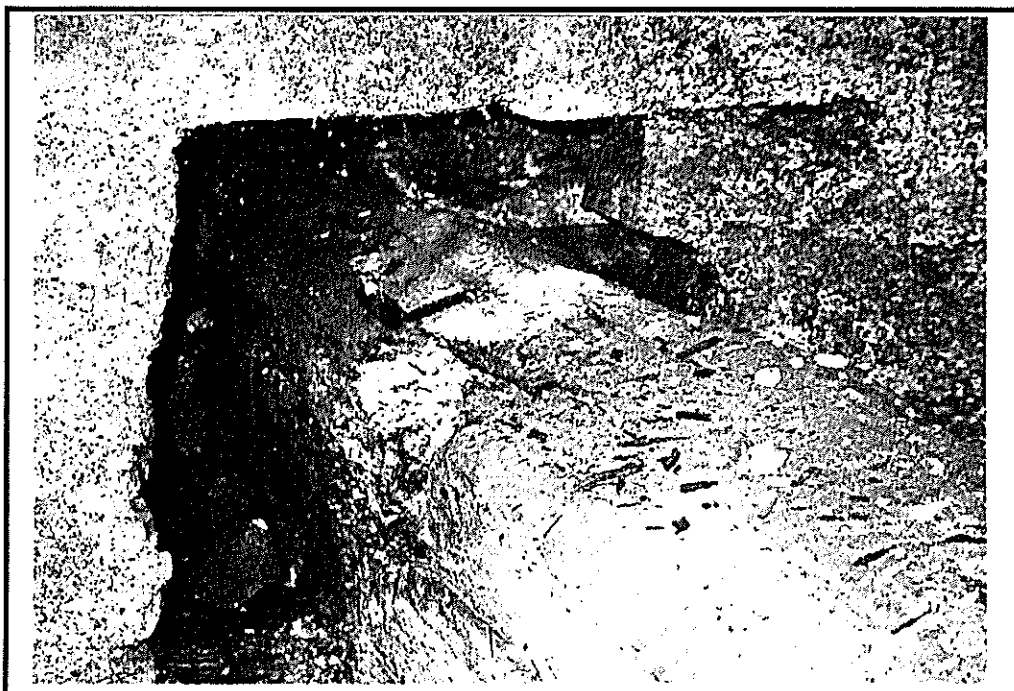
Foto č. 9 SZ krov, lokalita 5: Totální destrukce zhlaví vazného trámu dřevomorkou

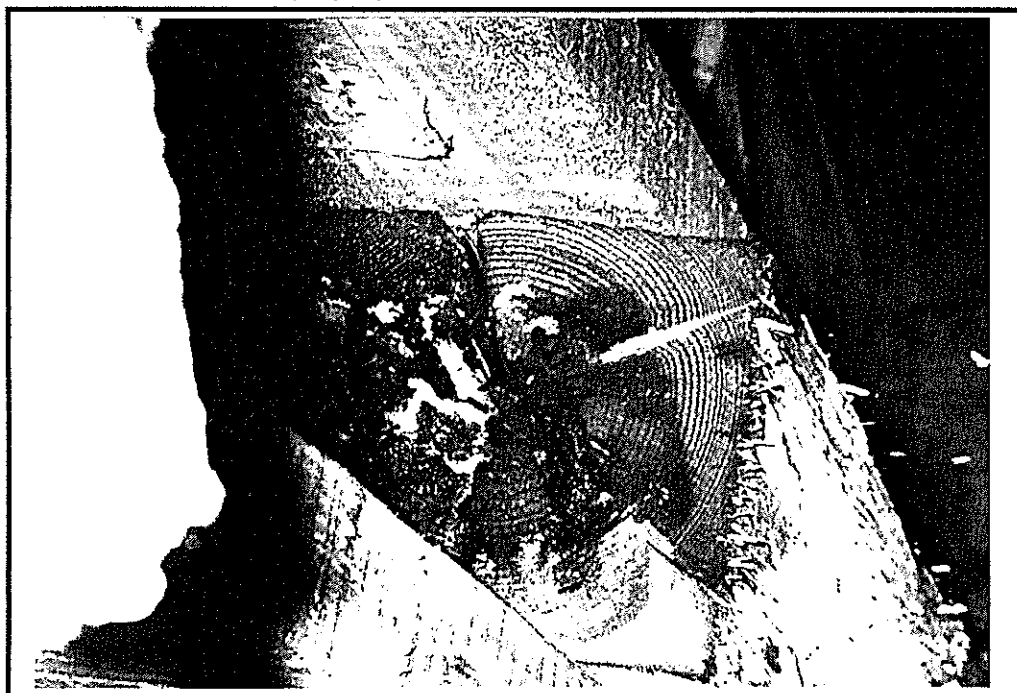
Foto č. 10 SZ krov, lokalita 5: Totální destrukce ponechané části krokve po opravě
