# STAVEBNĚ TECHNICKÝ PRŮZKUM 1.PP

Městský úřad Mariánské Lázně  
Ruská 155

**Leden 2015**

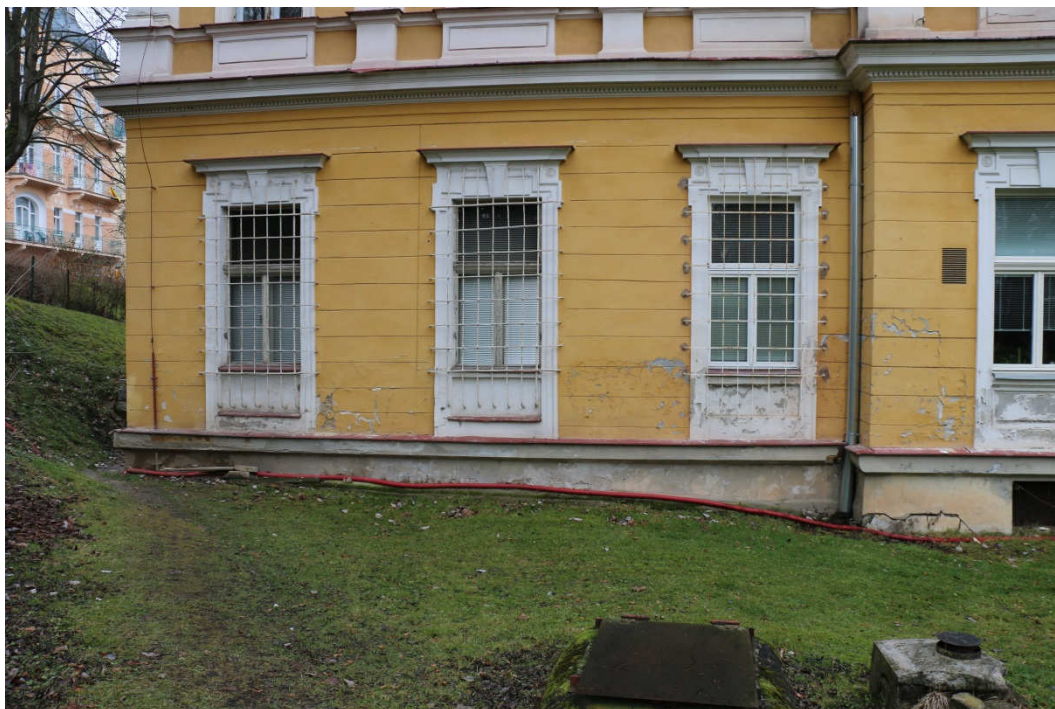
- **Vnější povrchy** 1.NP i 1.PP nad okolním zpevněným i nezpevněným terénem vykazují značné poškození vlivem vlhkosti. Dochází k odlupování maleb a nátěrů a k opadávání omítek až na zdivo. Povrchy jsou flekaté. Vlhkost vystupuje nad terén i více jak metr – viz foto

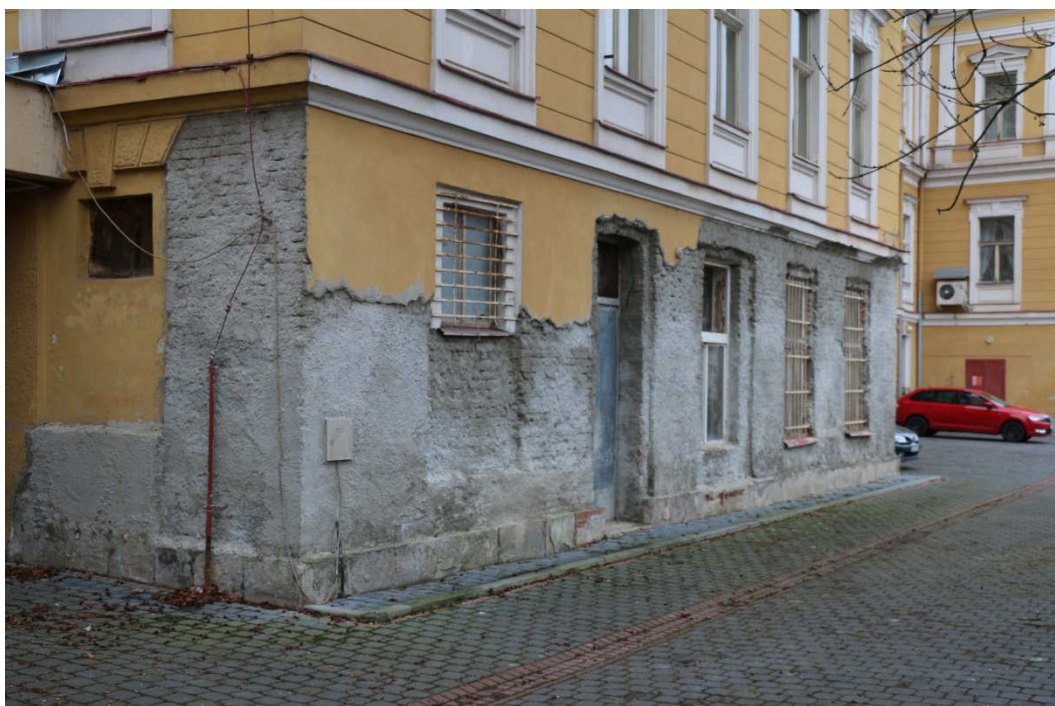
- Z jižní části východní fasády byla v rozsahu 1.PP odstraněna původní omítka. Zdivo je nově opatřeno pravděpodobně nevhodným cementovým špricem – viz foto

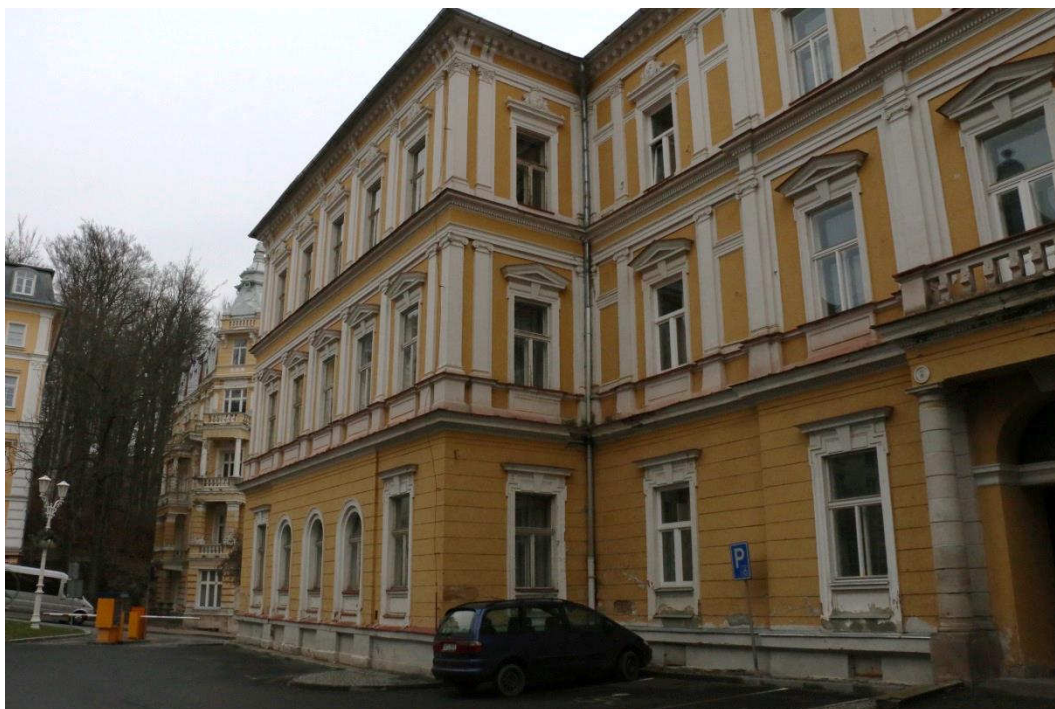
- Římsa pod střechou a ozdobné fasádní římsy na mnoha místech vykazují vlhkostní poruchy
- Okolo střešních svodů jsou na mnoha místech patrné poruchy způsobené zatékáním – viz foto

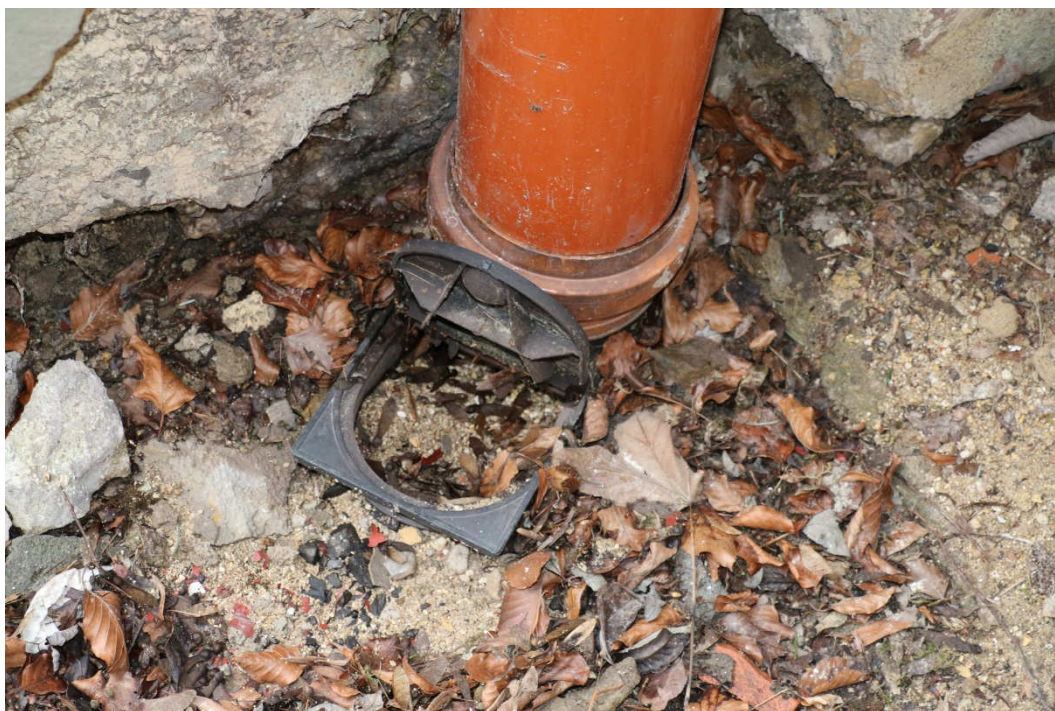
- Namátková kontrola gajgru prokázala jeho totální zanesení naplaveninami a listím – viz foto

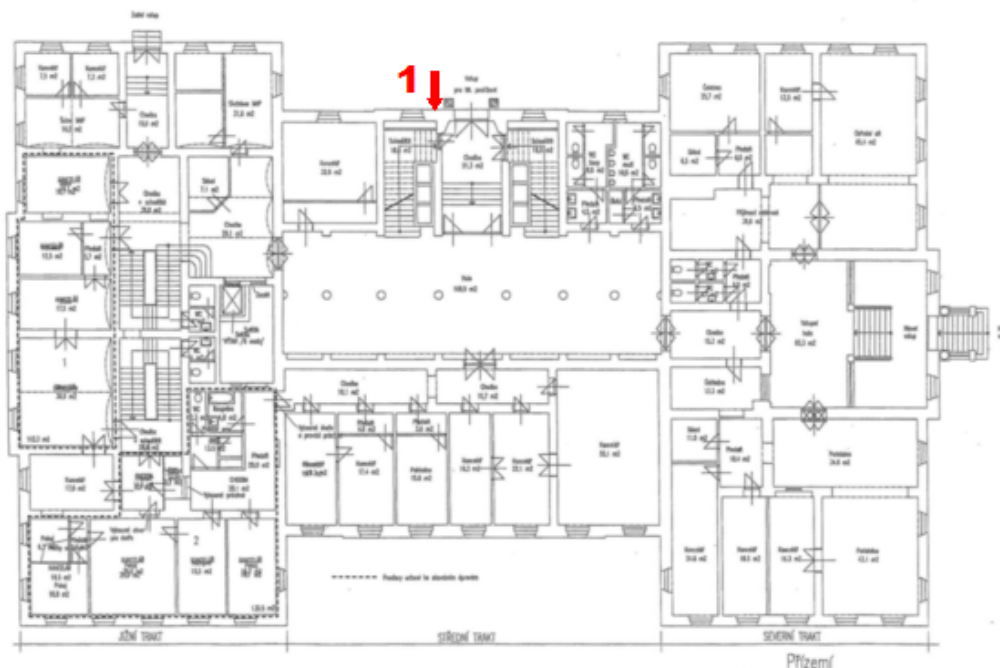
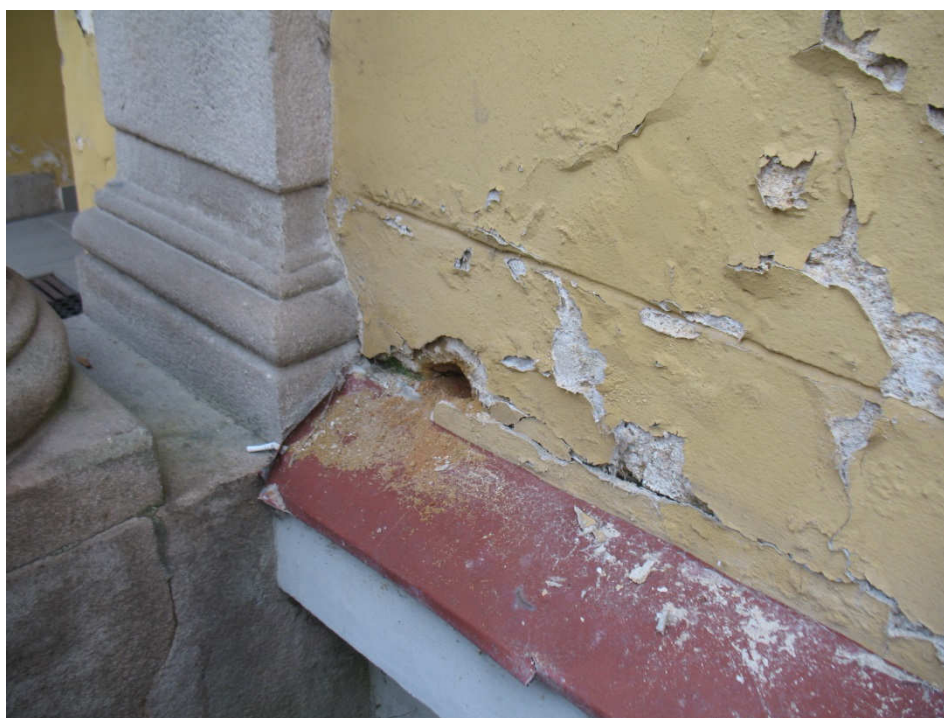
Na úrovni 1.NP byl odebrán vzorek na vnějším líci vedle západního vstupu (viz schéma 1).

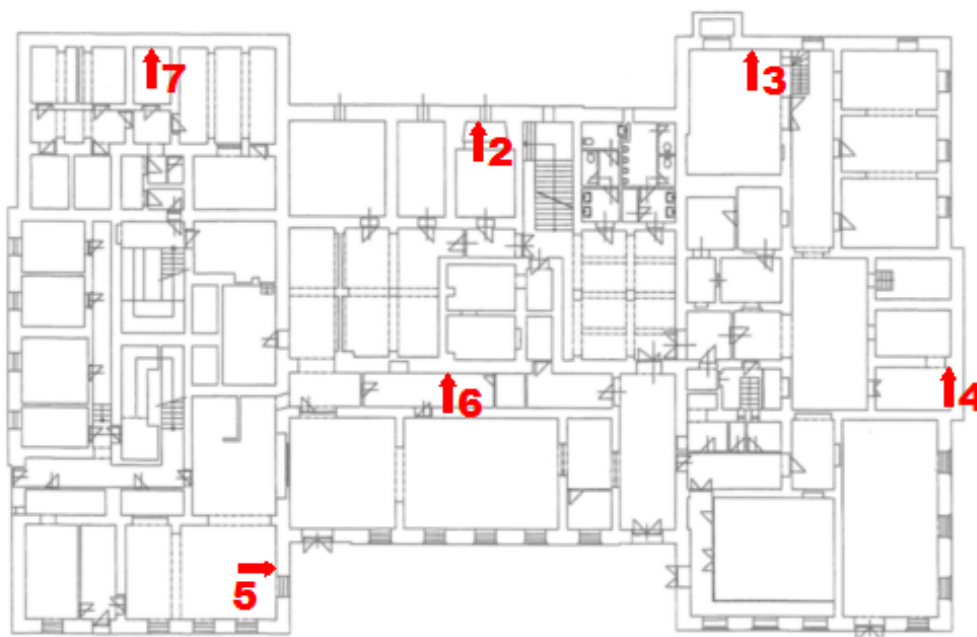
Další vzorky byly odebrány na vnitřním povrchu konstrukcí 1.PP. jejich poloha je vyznačena na následujícím půdorysu 1.PP – **schéma 2**

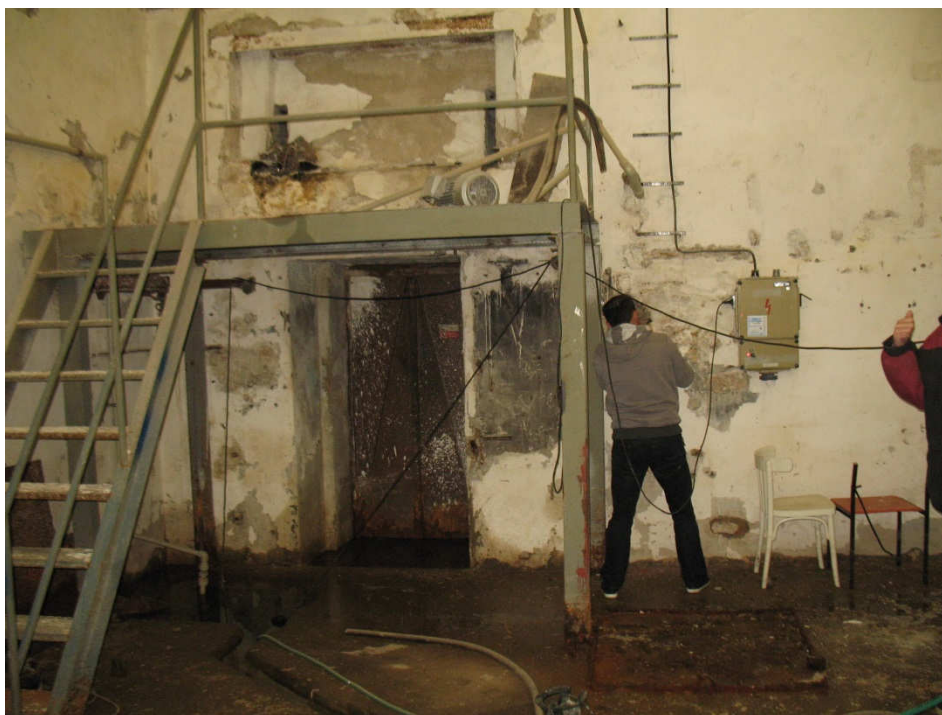
Oproti stavu zjištěnému při první prohlídce dne 19.9.2014 došlo k odčerpání vody z prohloubené části 1.PP – bývalé kotelny. Zde byl odebrán vzorek č. 3 – viz foto

Dle sdělení zadavatele bylo hlavním důvodem masivního zatékání do tohoto prohloubeného prostoru to, že nad budovou (podél západní stěny) vedlo staré vodovodní potrubí. Porucha jeho

celistvosti údajně způsobovala masivní zatékání do budovy. V každém případě to ale svědčí o absenci tlakové izolace, která by i před takovouto vodou měla budovu ochránit

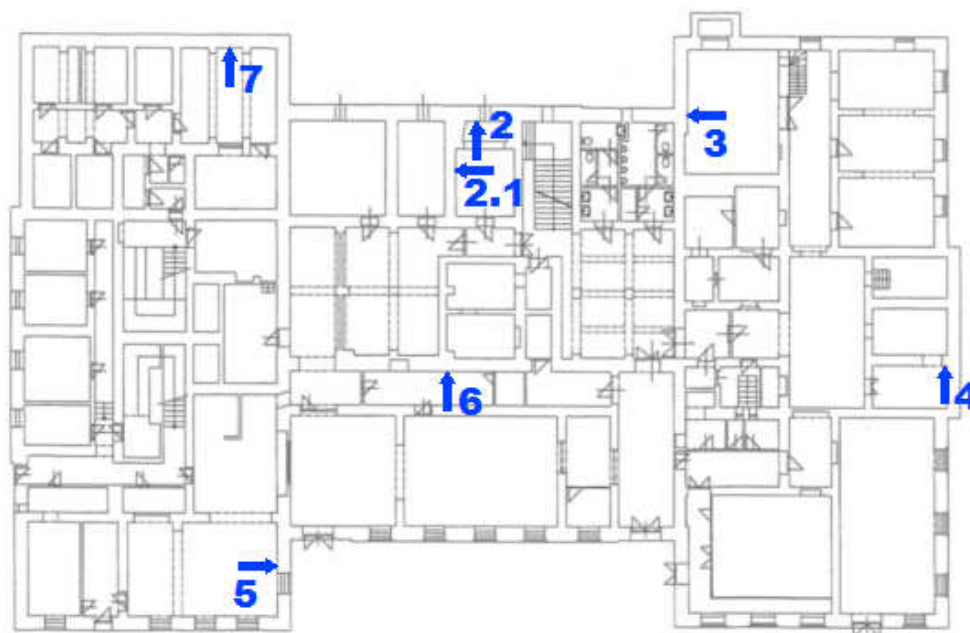
Třetí prohlídka stavby se za účasti zástupce zadavatele a autorizovaného statika uskutečnila dne 26.11.2014 v poledních hodinách. Při této prohlídce byly v 1.PP destrukční metodou odebrány ze 7 míst vzorky zdiva a malty pro stanovení pevnostních a vlhkostních charakteristik materiálů svislých konstrukcí. Poloha vzorků rámcově koresponduje se vzorky pro salinitu – viz **schéma 3**.

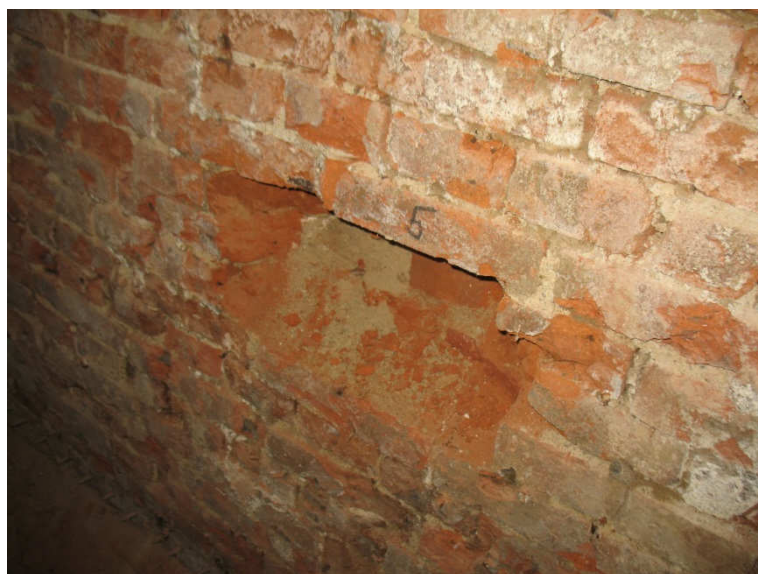
**Vzorek č. 5** byl odebrán z vnitřního povrchu obvodové stěny v bývalé kuchyni. Tato stěna je dlouhodobě zbavena vnitřní omítky. Nad úroveň podlahy jsou viditelné pakry (prvky tlakové injektáže). Podlaha je podél obvodové stěny odkopána

Pozice vzorku koresponduje s odběrem pro stanovení salinity

| Vzorek<br>Schéma 3 | Vlhkost w<br>průměrná<br>(%) | | Objemová<br>hmotnost zdiva<br>průměrná<br>(kg m <sup>-3</sup> ) | Pevnost v tlaku<br>zdiva průměrná<br>(M Pa) | Normalizovaná<br>pevnost zdící malty<br>(M Pa) |
|---|---|---|---|---|---|
| 5 | 1,6 | VN | 1860 | 17,4 | 0,5 |

Kromě vzorků 5 a 6 jsou **hodnoty vlhkosti velmi vysoké**. Ve všech případech se jedná o obvodové konstrukce, nebo konstrukce v těsné blízkosti obvodu budovy. Vzorek 5 s velmi nízkou vlhkostí je v prostoru bývalé kuchyně, kde byly zjištěny znaky prováděné sanace (pakry po tlakové injektáži), která pravděpodobně začala plnit svůj účel. Vzorek 6 byl odebíráán z vnitřní nosné konstrukce. To může naznačovat, že pod podlahou budovy není tlaková voda.

Sonda 5 prokázala, že sanace vertikálního transportu vlhkosti ze základů do stěn je proveditelná chemickou hydroizolační clonou. A sonda 6 naznačuje, že by pod objektem neměla být tlaková voda, která by ovlivňovala vnitřní nosné zdi. Tento předpoklad ale doporučujeme ověřit minimálně jednou vrtanou sondou v blízkosti západních obvodových stěn.

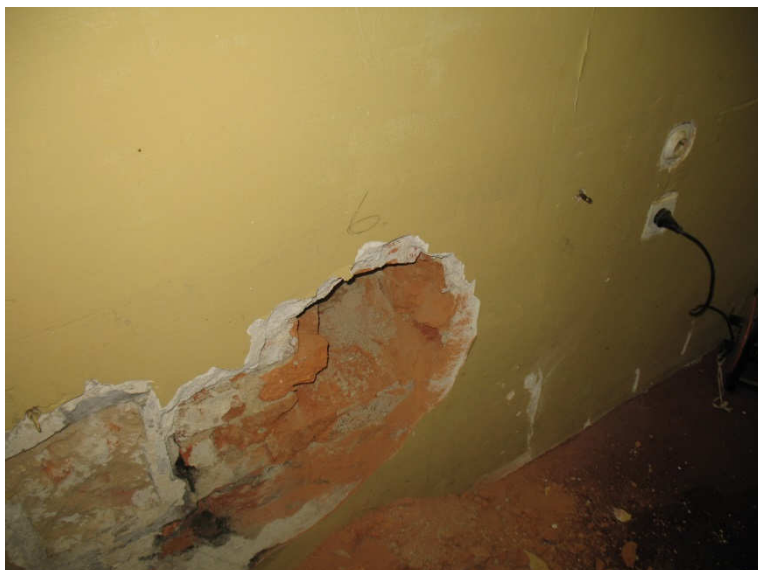
**Vzorek č. 6** byl odebrán z vnitřní zdi v chodbě v blízkosti komínového tělesa. Vnitřní povrch je uzavřen olejovým nátěrem

Pozice vzorku koresponduje s odběrem pro stanovení salinity

| Vzorek<br>Schéma 3 | Vlhkost w<br>průměrná<br>(%) | | Objemová<br>hmotnost zdiva<br>průměrná<br>(kg m <sup>-3</sup> ) | Pevnost v tlaku<br>zdiva průměrná<br>(M Pa) | Normalizovaná<br>pevnost zdící malty<br>(M Pa) |
|---|---|---|---|---|---|
| 6 | 1,7 | VN | 1570 | 6,1 | 0,5 |

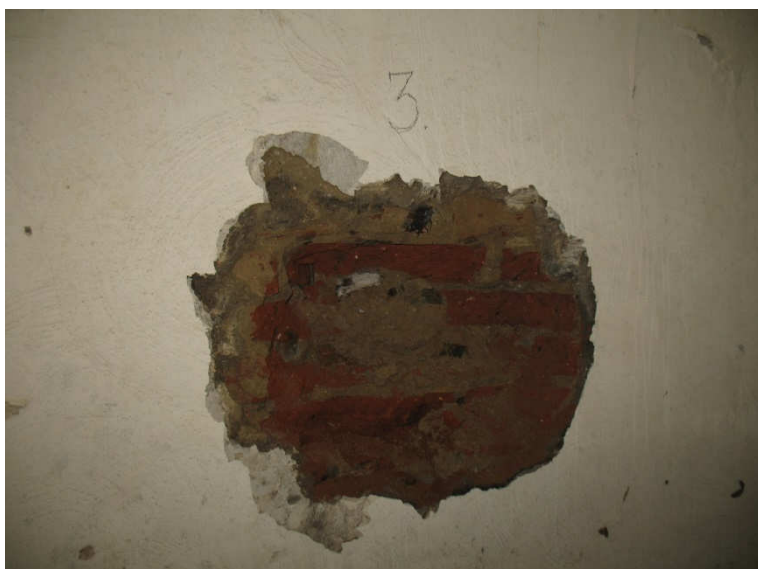
**Vzorek č. 3** byl odebrán z rozhraní obvodové a vnitřní zdi v prostoru bývalé kotelny, ve které ještě nedávno stálo cca 0,5 m vody. Vnitřní povrch je tvořen velice „mastnou“ cementovou omítkou.

Pozice vzorku je na jiné stěně, než byla stanovena salinita

| Vzorek<br>Schéma 3 | Vlhkost w<br>průměrná<br>(%) | | Objemová<br>hmotnost zdiva<br>průměrná<br>(kg m <sup>-3</sup> ) | Pevnost v tlaku<br>zdiva průměrná<br>(M Pa) | Normalizovaná<br>pevnost zdící malty<br>(M Pa) |
|---|---|---|---|---|---|
| 3 | 20,7 | VV | 1580 | 6 | 0,5 |

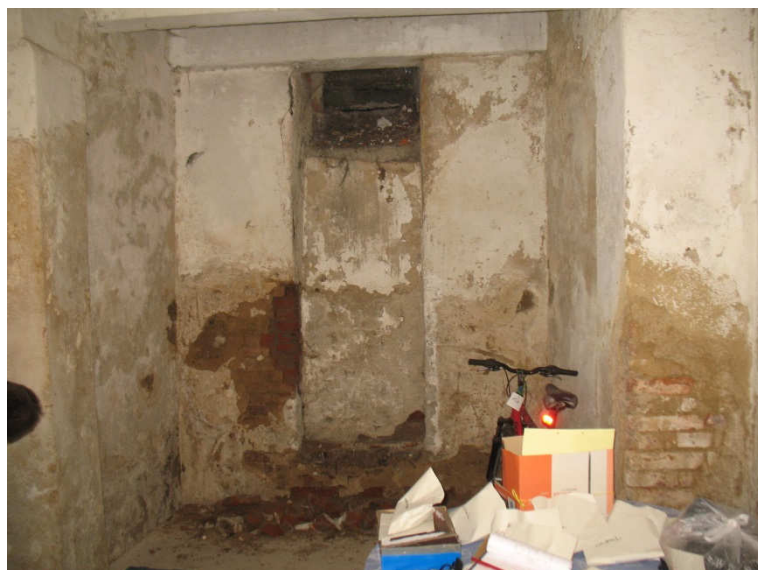
**Vzorek č. 2** byl odebrán z obvodové západní zdi pod hlavním východním vstupem z návštěvníckého parkoviště. Vnitřní povrch je tvořen velice rozrušenou MVC omítkou. Celková struktura zdiva je značně narušena

Pozice vzorku koresponduje s odběrem pro stanovení salinity

| Vzorek<br>Schéma 3 | Vlhkost w<br>průměrná<br>(%) | | Objemová<br>hmotnost zdiva<br>průměrná<br>(kg m <sup>-3</sup> ) | Pevnost v tlaku<br>zdiva průměrná<br>(M Pa) | Normalizovaná<br>pevnost zdící malty<br>(M Pa) |
|---|---|---|---|---|---|
| 2 | 14,8 | VV | 1830 | 16,4 | 0,5 |

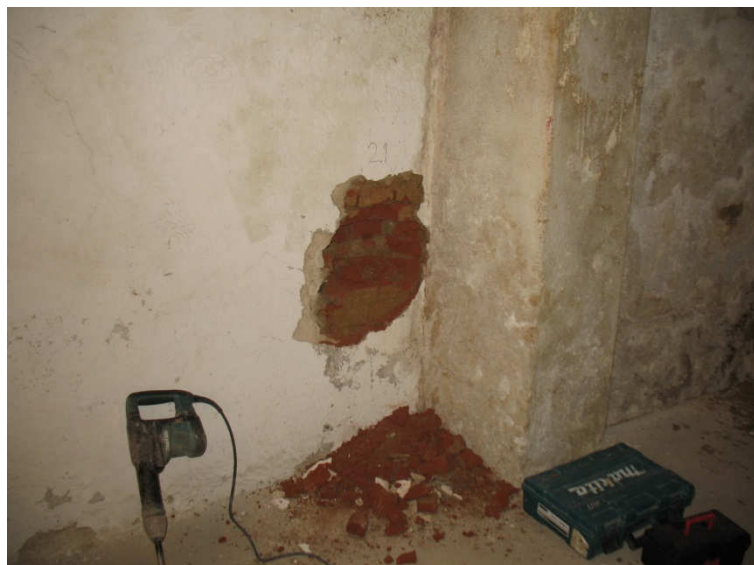
**Vzorek č. 2.1** byl odebrán z vnitřní zdi pod hlavním východním vstupem z návštěvnického parkoviště. Vnitřní povrch je tvořen MVC omítkou.

| Vzorek<br>Schéma 3 | Vlhkost w<br>průměrná<br>(%) | | Objemová<br>hmotnost zdiva<br>průměrná<br>(kg m <sup>-3</sup> ) | Pevnost v tlaku<br>zdiva průměrná<br>(M Pa) | Normalizovaná<br>pevnost zdící malty<br>(M Pa) |
|---|---|---|---|---|---|
| 2.1 | 11,5 | VV | 1850 | 16,6 | 0,5 |

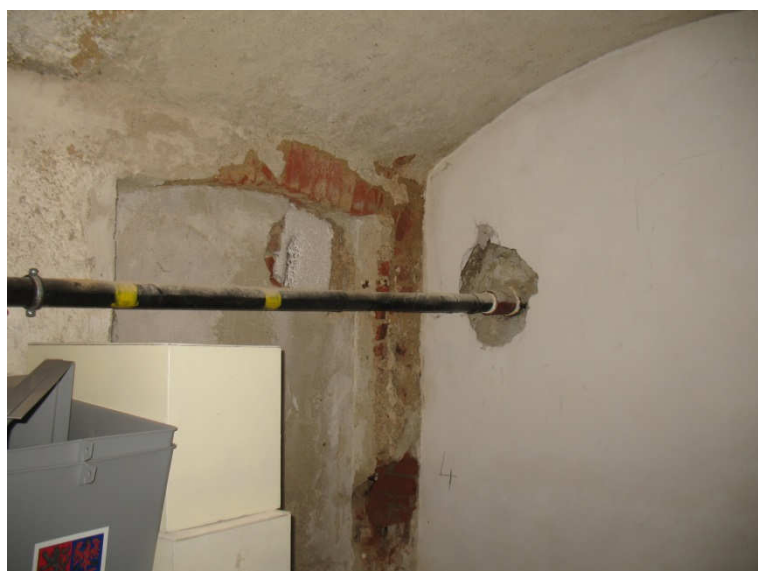
**Vzorek č. 4** byl odebrán z vnitřní zdi pod hlavním severním vstupem z Ruské ulice. Povrch je tvořen rozrušenou MVC omítkou. Struktura zdiva je narušena. Obvodová stěna je sanována novou přízdívkou s MVC omítkou

Pozice vzorku koresponduje s odběrem pro stanovení salinity

| Vzorek<br>Schéma 3 | Vlhkost w<br>průměrná<br>(%) | | Objemová<br>hmotnost zdiva<br>průměrná<br>(kg m <sup>-3</sup> ) | Pevnost v tlaku<br>zdiva průměrná<br>(M Pa) | Normalizovaná<br>pevnost zdící malty<br>(M Pa) |
|---|---|---|---|---|---|
| 4 | 11,8 | VV | 1830 | 16,8 | 0,5 |

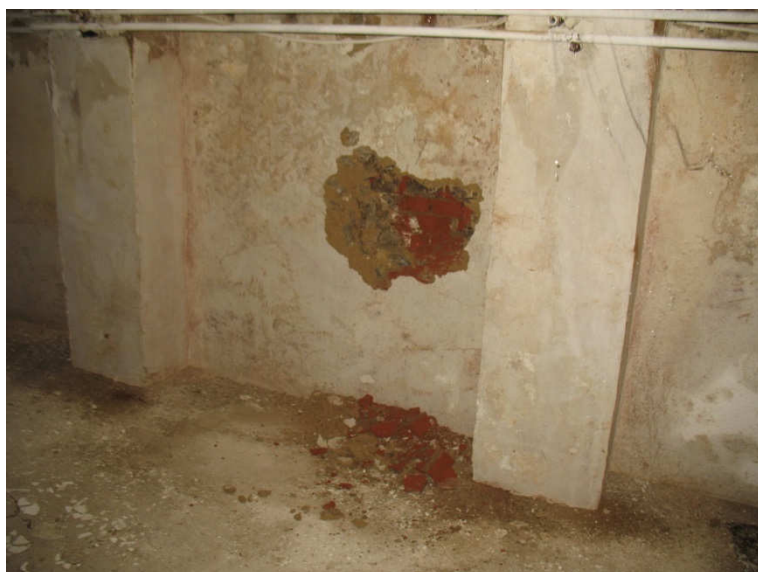
**Vzorek č. 7** byl odebrán z obvodové západní zdi v bývalém krytu CO. Povrch je tvořen rozrušenou MVC omítkou. Ve struktuře zdiva byly objeveny kusy nevyhašeného vápna.

Pozice vzorku je na jiném místě, než byla stanovena salinita

| Vzorek<br>Schéma 3 | Vlhkost w<br>průměrná<br>(%) | | Objemová<br>hmotnost zdiva<br>průměrná<br>(kg m <sup>-3</sup> ) | Pevnost v tlaku<br>zdiva průměrná<br>(M Pa) | Normalizovaná<br>pevnost zdící malty<br>(M Pa) |
|---|---|---|---|---|---|
| 7 | 14,9 | VV | 1840 | 16,3 | 0,5 |
