# STAVEBNĚ TECHNICKÝ PRŮZKUM RADNICE 2. ČÁST

Městský úřad Mariánské Lázně  
Ruská 155

**Říjen 2015**

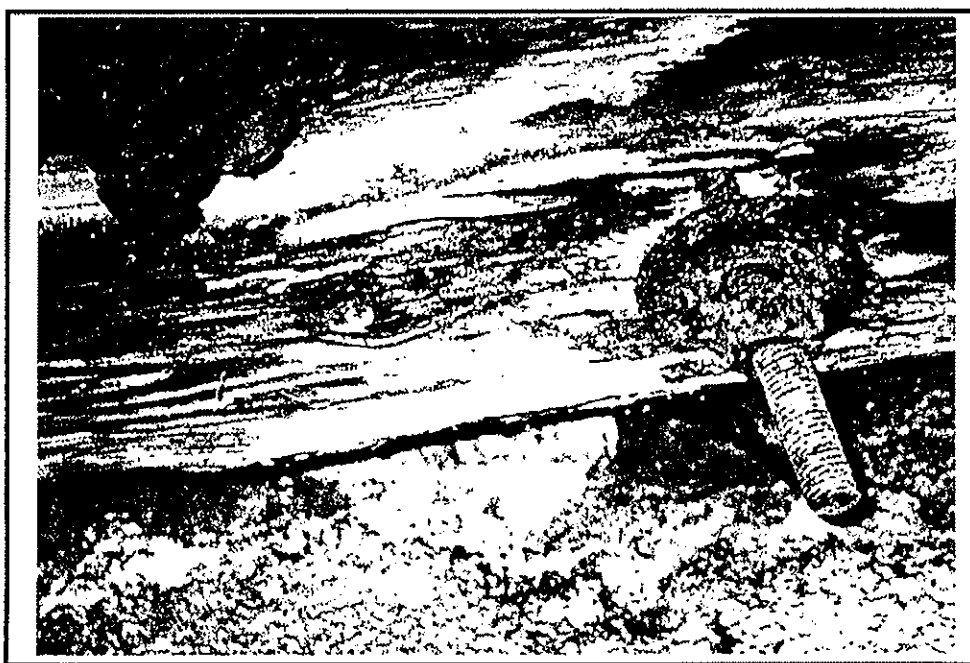
| 12 | Krokev vedle komína, bednění totálně zdestruovány činností<br>dřevokazné houby typ trámovka |

Foto č. 20      JV krov, lokalita 12: Silná destrukce krokve u komína v důsledku zatékání

| 12 | Krokev vedle komína, bednění | Komín je třeba nově oplechovat, poškozenou krokev odstranit v rozsahu destrukce včetně přídatku + 0,3 m zdravého dřeva na obě strany, bednění odstranit v rozsahu odstraňované krokve |

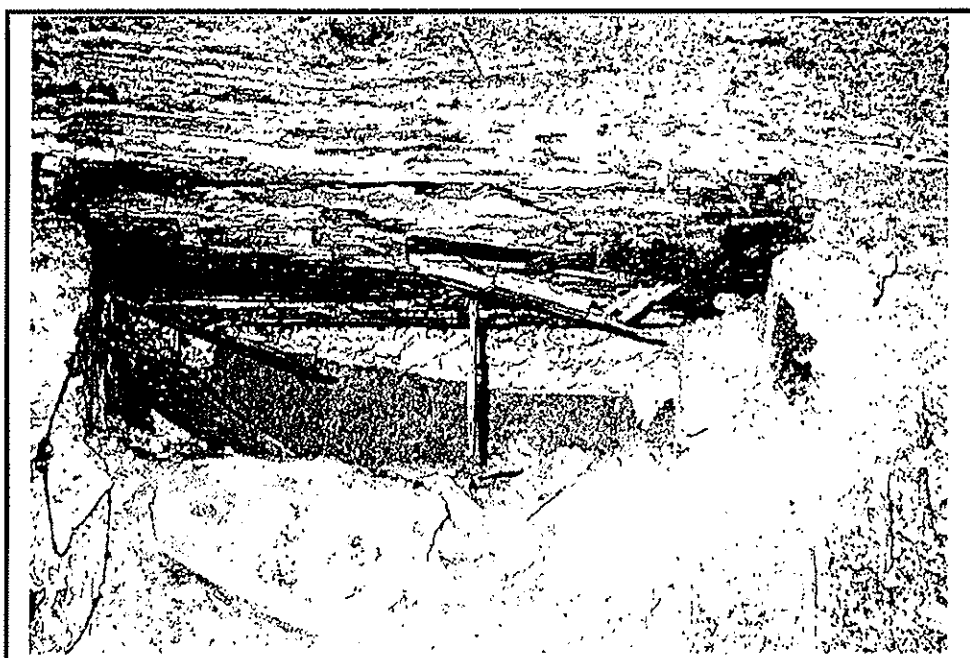
Foto č. 8 SV krov, lokalita : Totální destrukce pozednice po vyjmutí cihly
