# **MK-M-05 Most přes trať ČD Plzeň – Cheb (Černý most)**

## **MIMOŘÁDNÁ PROHLÍDKA**

Datum provedení prohlídky: 19.6.2025

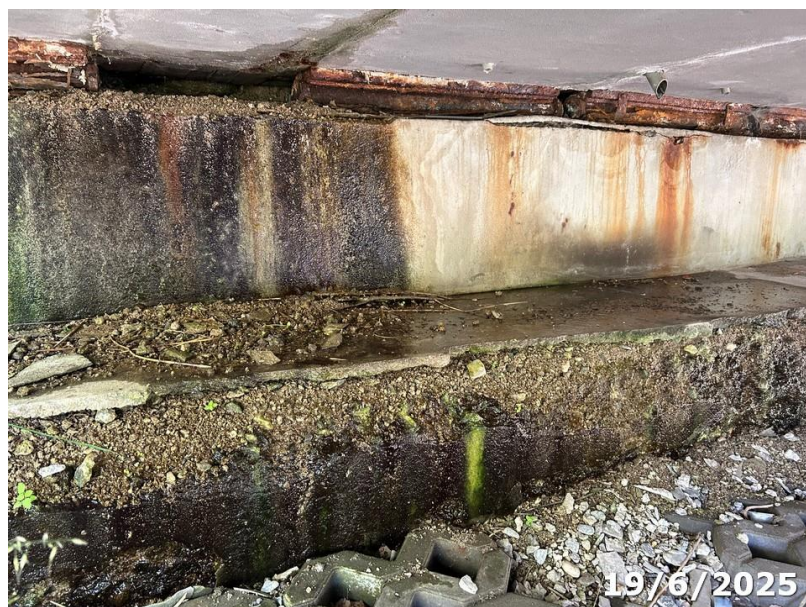
- [1.1] OP1- silné zatékání na úložný práh, nejvíce v oblastech kanálů pro inženýrské sítě. Silná degradace (rozpad ) betonu (obr.6, 7)
- [1.2] OP4 - trhliny v líci opěry pod uložením, nejvíce levý okraj (obr. 17)
- [1.3] Podpěry 2, 3 – lokálně trhliny v pohledových plochách sloupů, separace sanační omítky jako důsledek koroze výztuže. Korozí zasažena i svislá nosná výztuž (obr.11,12,14,15). Na stativích trhliny s výluhy pojiva, nejvíce v oblastech kanálů pro sítě (obr. 9,14 ). Beton čel stativ degradovaný , obnažena výztuž (obr. 3 )

Obr.6  
OP1 – pravý okraj, degradace betonu

Vzhledem ke stavu spodní stavby a nosné konstrukce zpracovat PD na rekonstrukci, popřípadě stavbu nového mostu. V případě rekonstrukce je třeba provést diagnostický průzkum spodní stavby (zejména stav nosné výztuže sloupů a stativ a kvalitu a rozsah degradace betonů) a předpjatých nosníků KA61 (stav předpínací výztuže zejména u dvou krajních nosníků na každé straně).

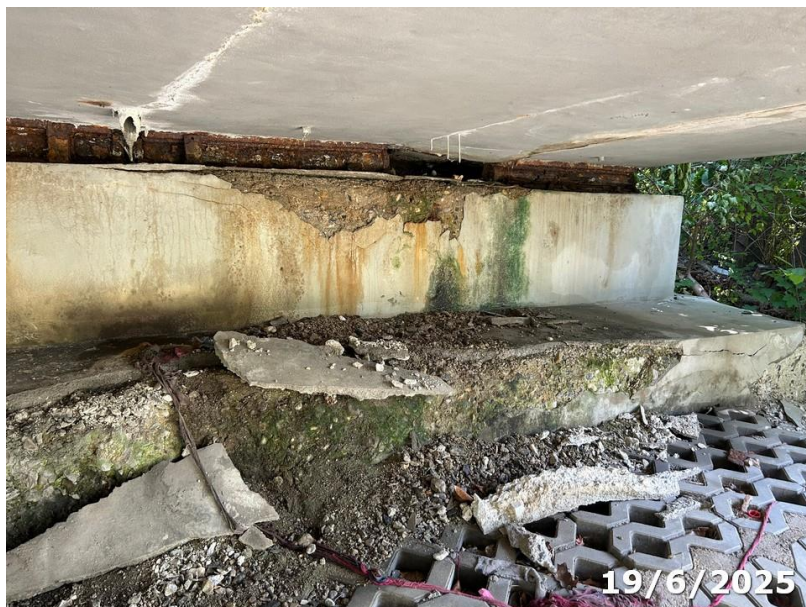
Obr.7  
OP1 –levý okraj, degradace betonu

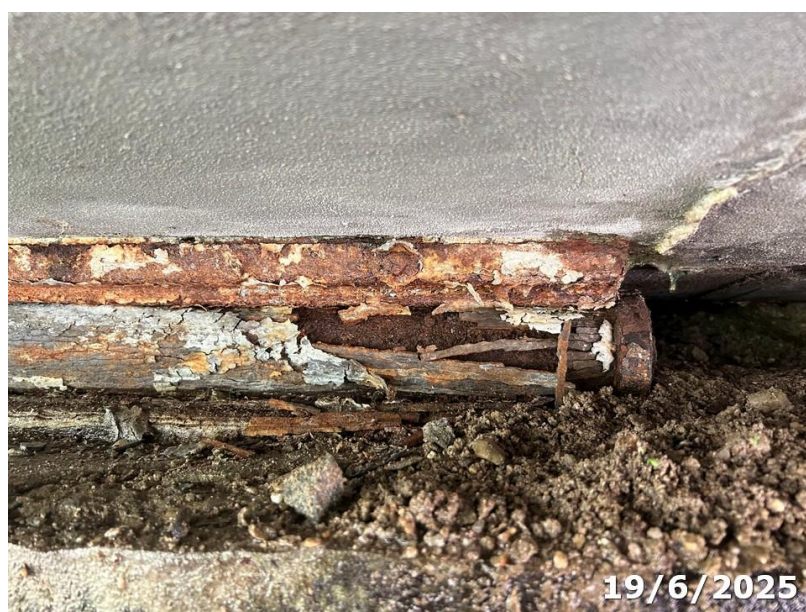
- [2.2] Válcová ložiska na OP1 nefunkční, na hraně životnosti (v důsledku zatékání).

Obr.8  
OP1, válcové ložisko, zničené korozí

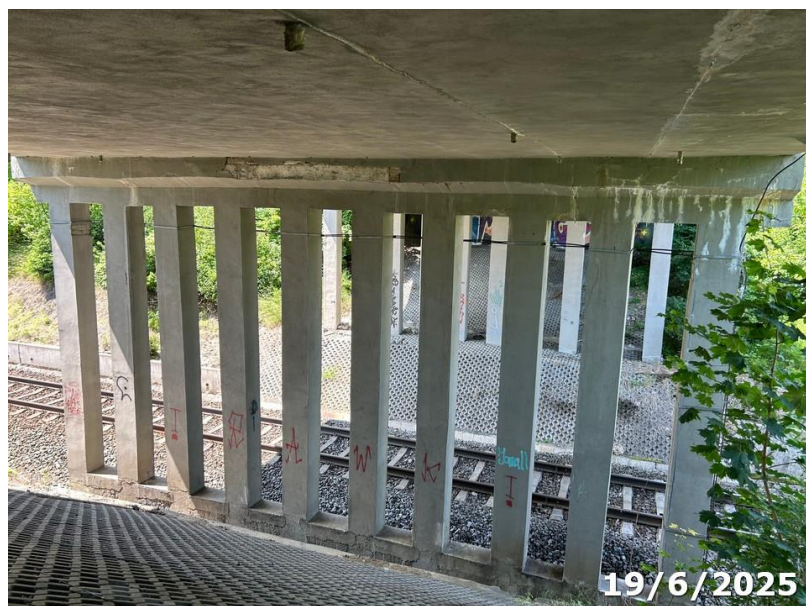
Obr.9  
P2, výluhy pojiva na stativěch

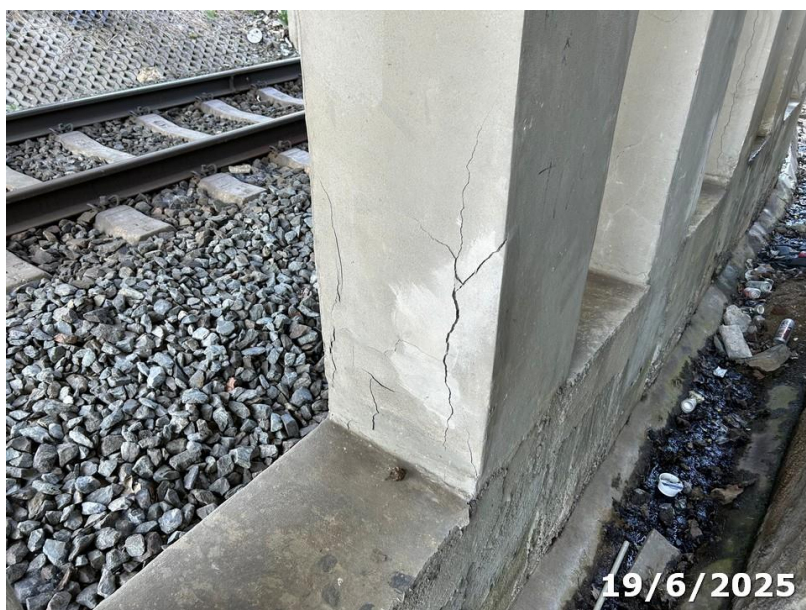
Obr.11  
P2, trhliny v sanační vrstvě, separace

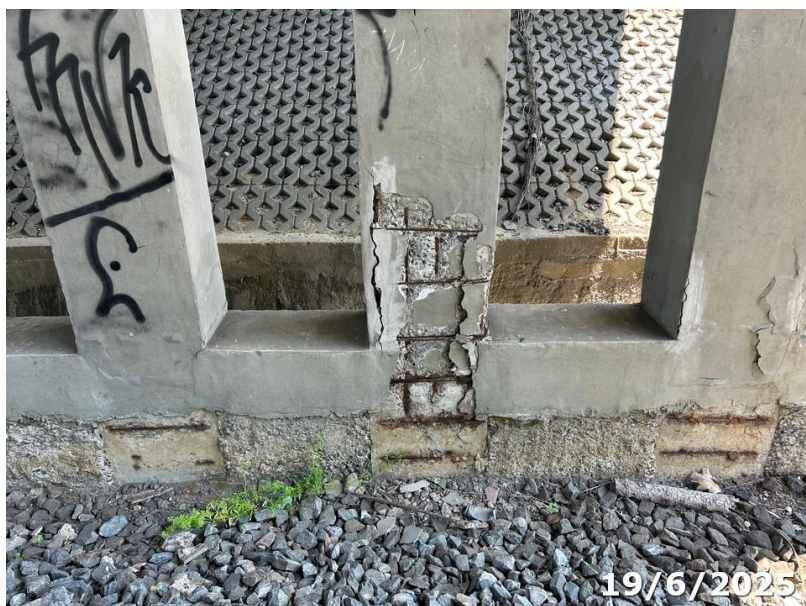
Obr.12  
P2, separovaná krycí vrstva, koroze  
obnažené výztuže

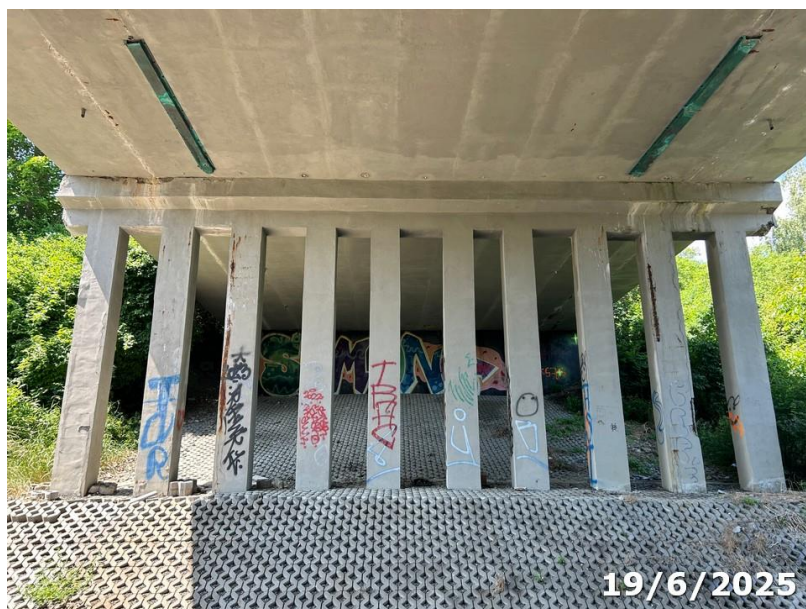
Obr.13  
P3, výluhy pojiva na stativěch

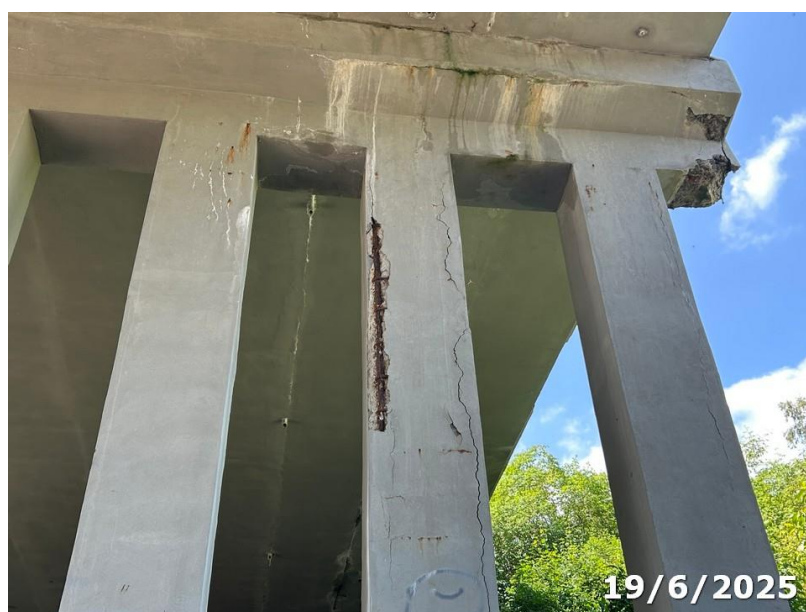
Obr.14  
P3, pravý okraj stativa, výluhy,  
korozní produkty

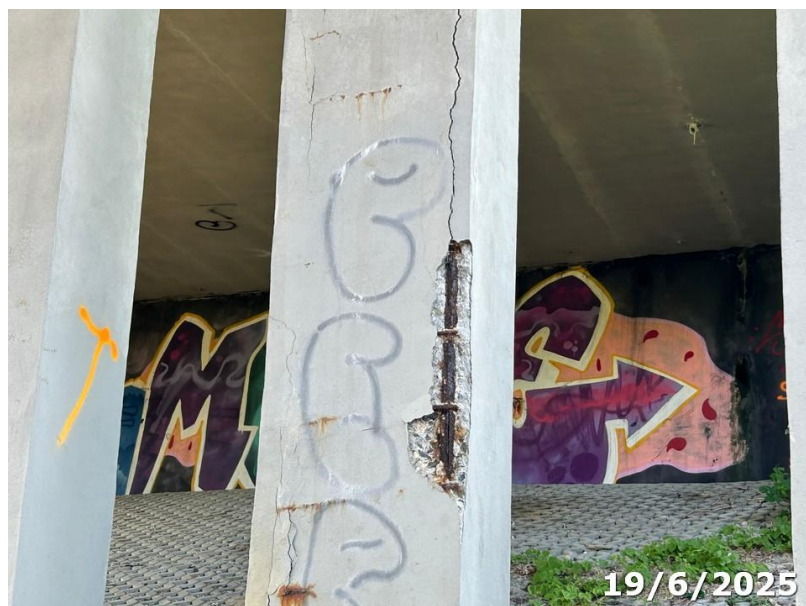
Obr.15  
P3, druhý sloup zprava, obnažená  
korodující nosná výztuž

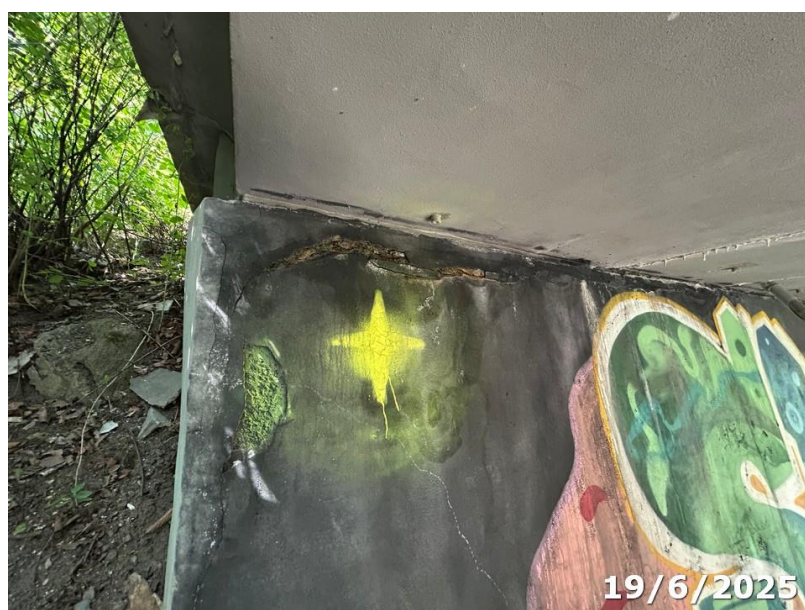
Obr.17  
OP4, levý okraj, trhlina v líci pod  
uložením nosníků

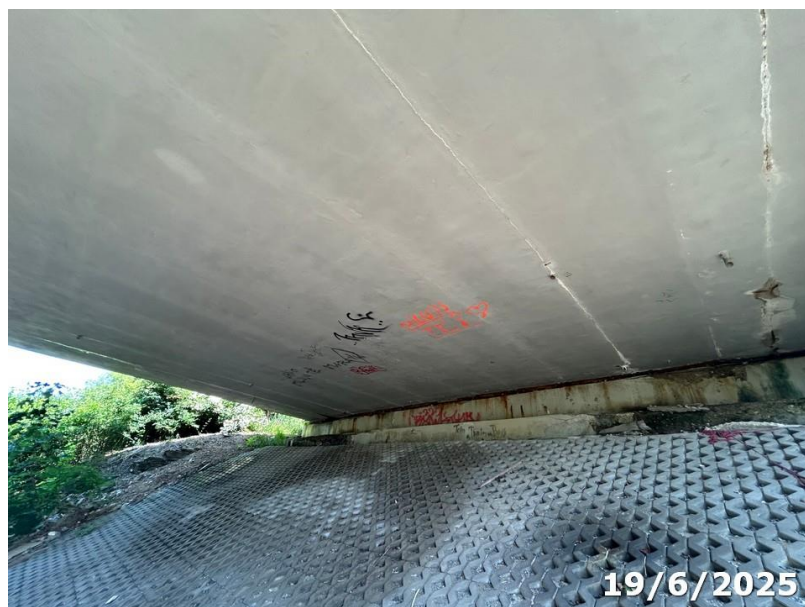
- [2.1] Výluhy pojiva ve spárách, převážně v okrajových částech všech polí (1. a 2. nosník a kanál pro sítě (obr. 18,20,21,22,23) . V době prohlídky vytékala z odvodňovací trubky v 1.poli v prostoru kanálu voda , přičemž je delší dobu sucho (obr.19)

Obr.18  
Pole č.1, podhled NK, výluhy pojiva  
ve spárách podél okrajů NK

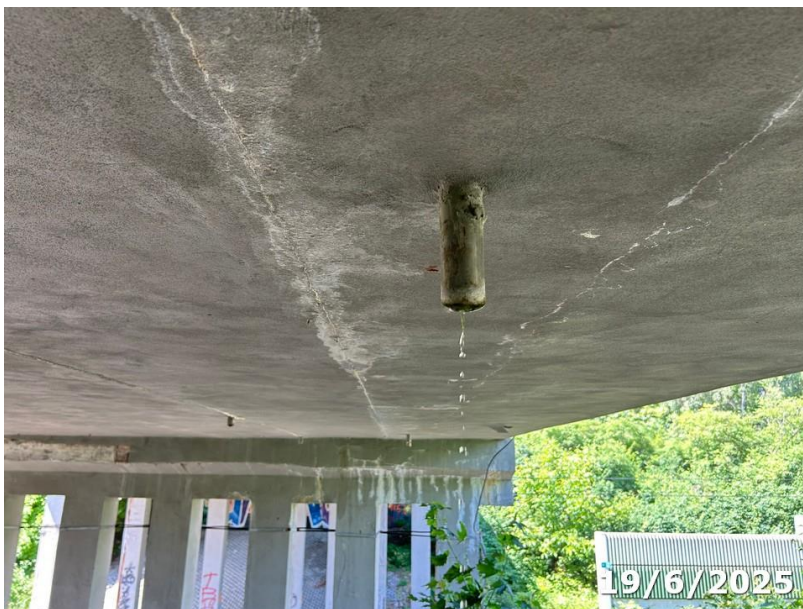
[4.4] Vzhledem k vytékající vodě z prostoru pravého kanálu pro sítě je možnost úniku vody z uloženého vodovodu.

Obr.19  
Pole 1, pravý okraj u OP1, voda  
vytéká z trubičky umístěné  
v prostoru kanálu pro sítě

[4.4] prověřit, zda nedochází k úniku vody z vodovodu na mostě

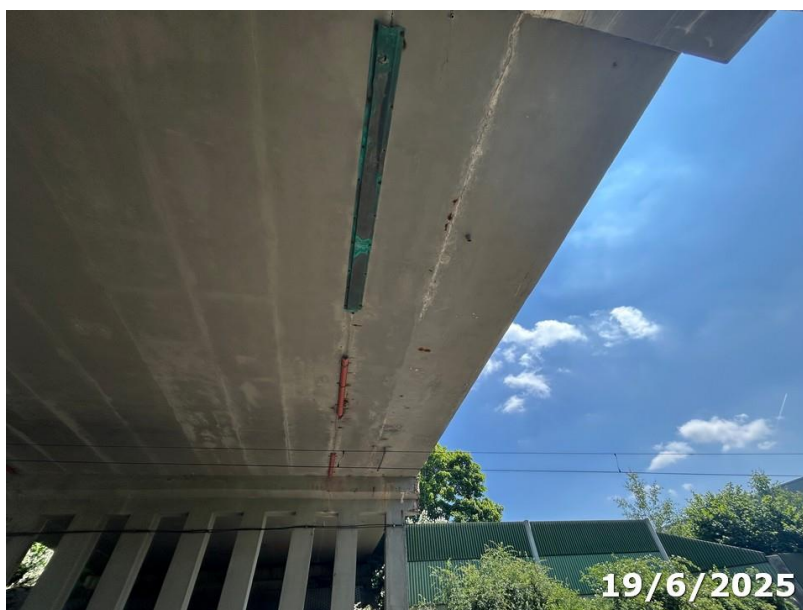
Obr.20  
Podhled pole 2, levý okraj (pohled  
proti směru staničení)

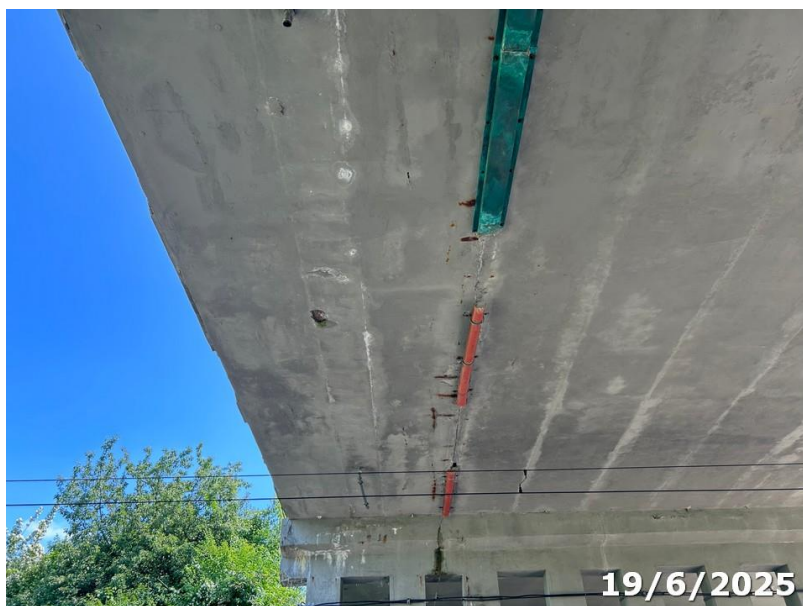
Obr.21  
Podhled pole 2, pravý okraj (pohled  
proti směru staničení)

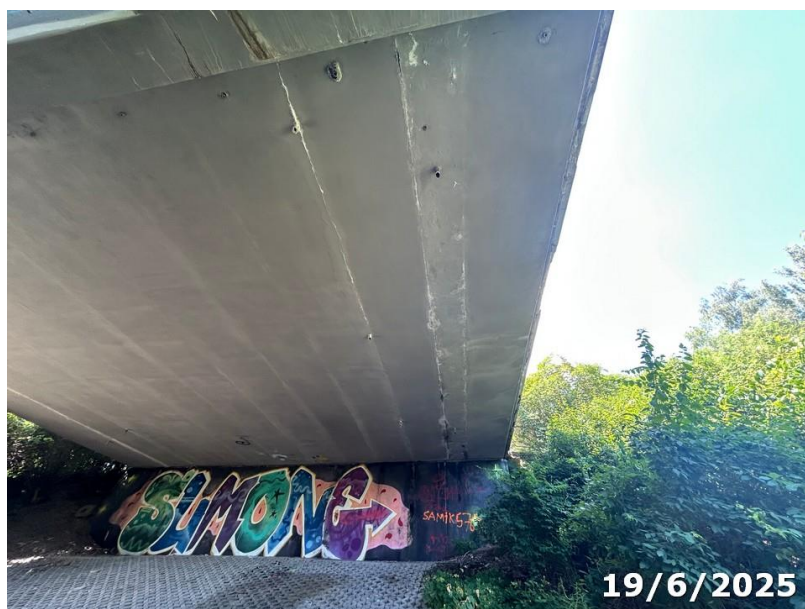
Obr.22  
Podhled pole 3, pravý okraj

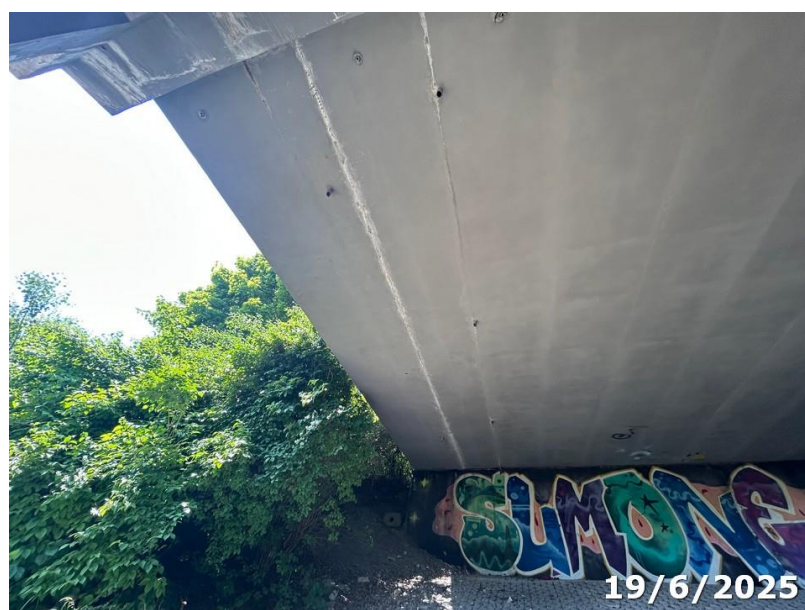
Obr.23  
Podhled pole 3, levý okraj

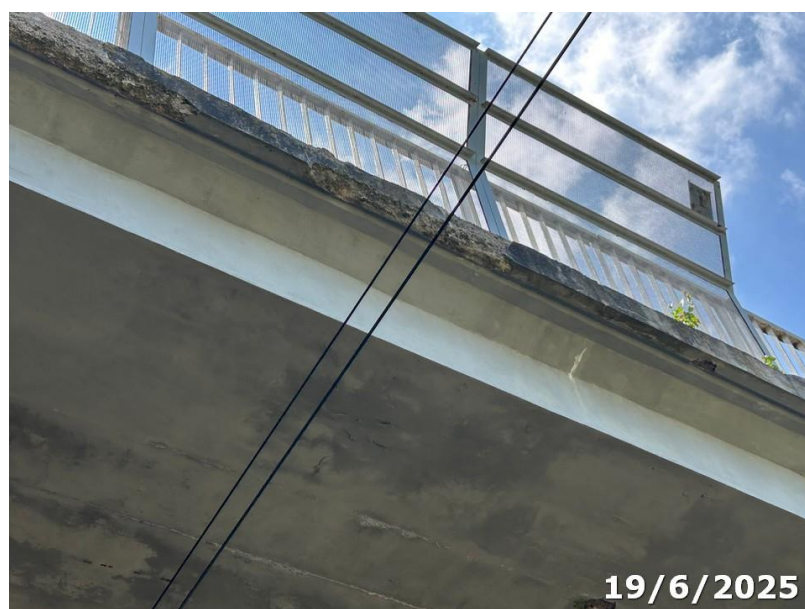
- [3.3] Degradace betonu říms v různém stupni po celé délce. Nebezpečí spadu části betonu říms do kolejíště. (obr.24,25,26)

Obr.24  
Degradace betonu římsy vpravo

[3.3] Odstranit uvolněné části omítky (betonu) říms v prostoru nad železniční tratí

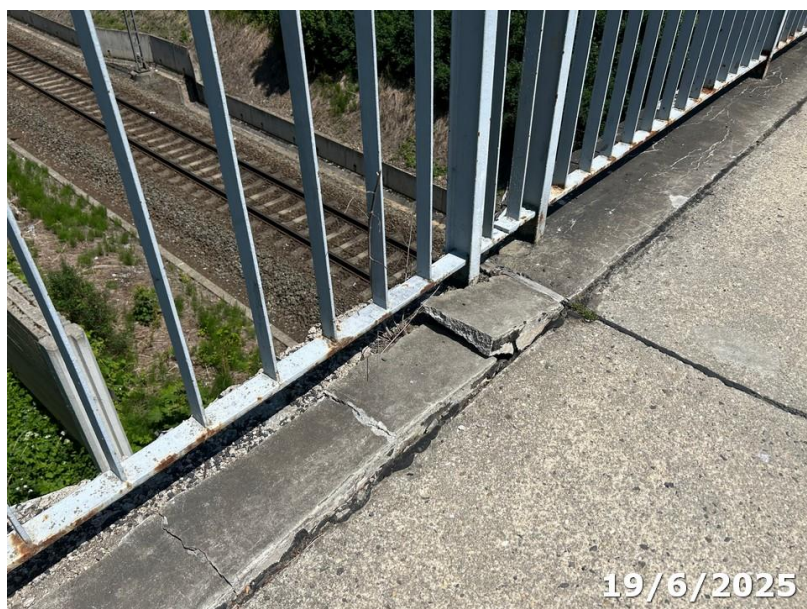
Obr.25  
Degradace betonu římsy vpravo,  
pohled z chodníku

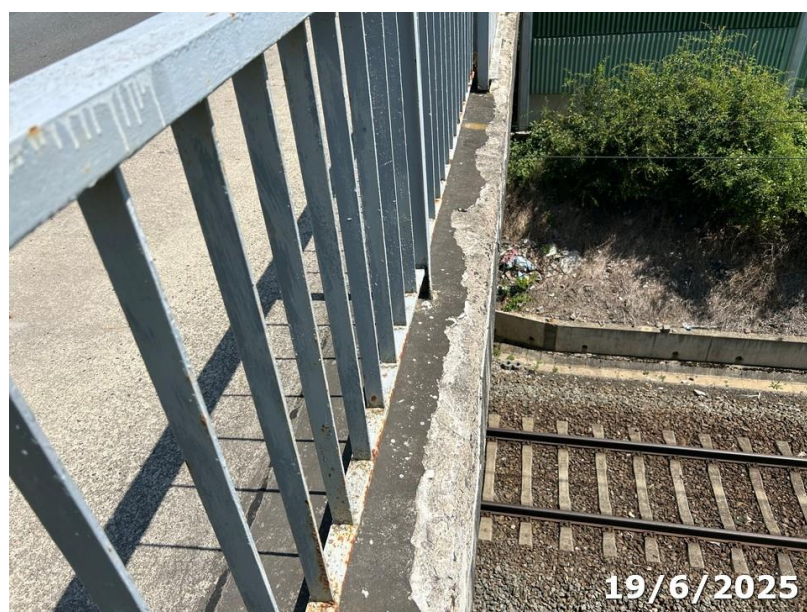
Obr.26  
Degradace betonu římsy vlevo,  
pohled z chodníku

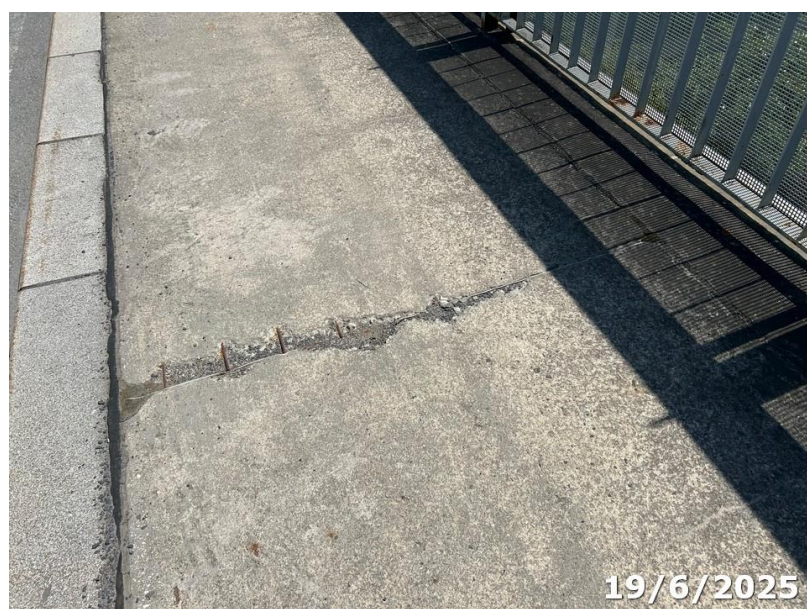
- [3.2] Netěsné příčné spáry v chodníku, lokálně ve spáře obnažená výztuž (obr.27)

Obr.27  
Smršťovací spára v římse, obnažená  
výztuž

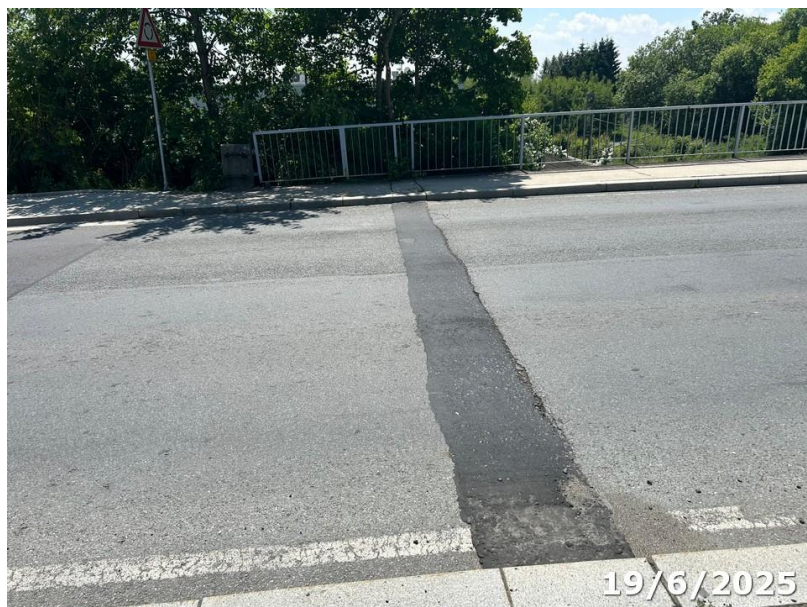
- [2.3] Lokálně vytlačená hmota EMZ, netěsné spáry v krytu podél EMZ.

Obr.28  
EMZ na OP1

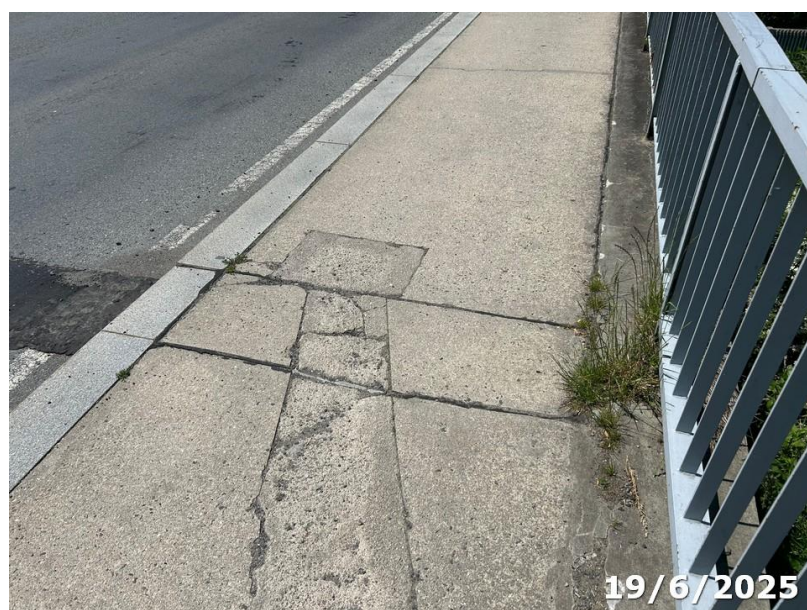
Obr.29  
Detail MZ v chodníku vpravo na OP1

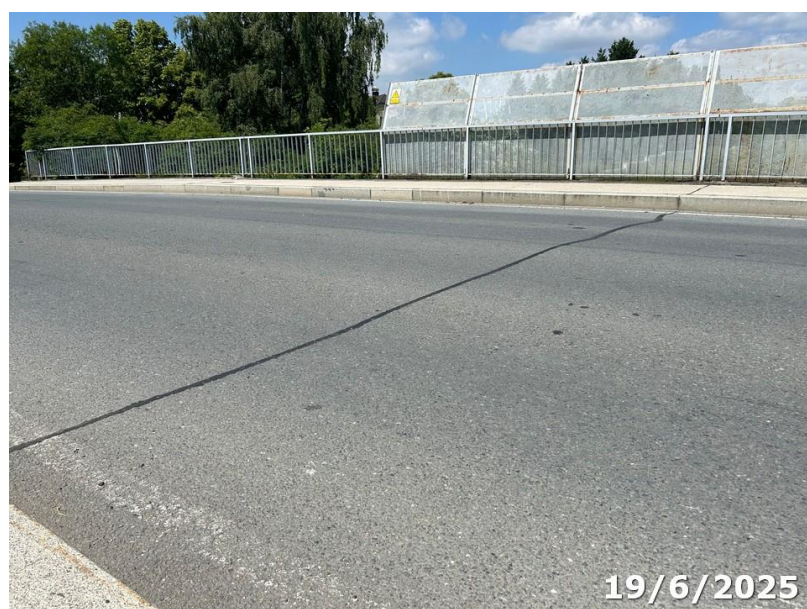
Obr.30  
Těsněná spára v krytu vozovky nad  
P2

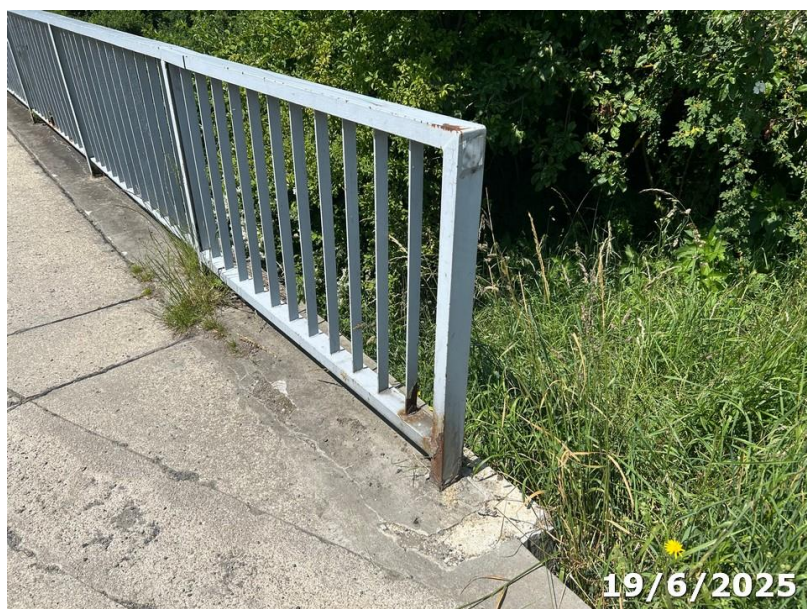
- [4.1] Porušená PKO, koroze. Zábradlí má nenormovou výšku 1,0m (norma 1,10m). Koncový panel vlevo za OP4 má deformovanou výplň (obr.31,32,33)

Obr.31  
Zábradlí, koroze

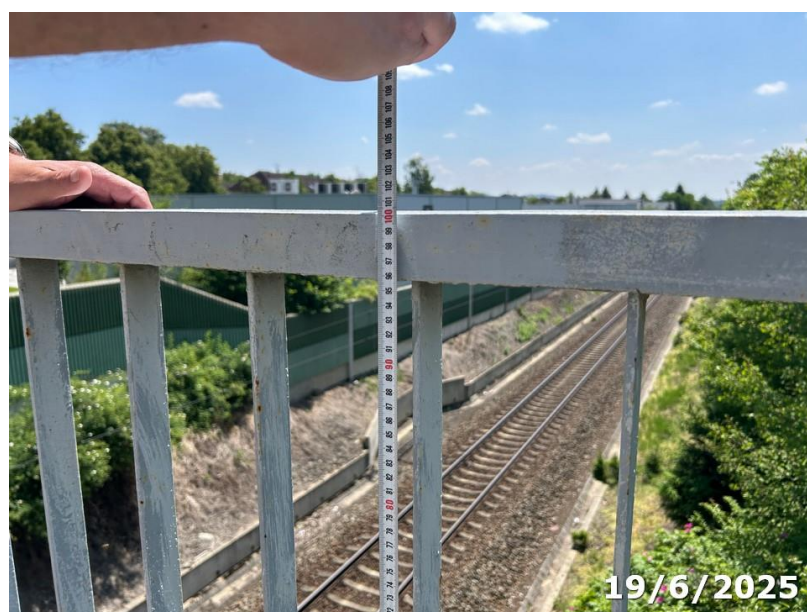
Obr.32  
Zábradlí, nenormová výška

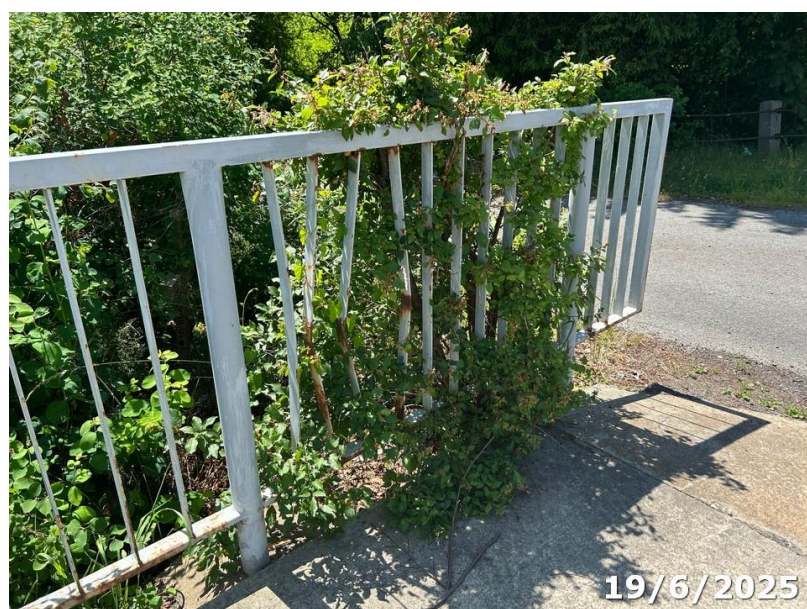
Obr.33  
Zábradlí, deformace výplně vlevo za OP4

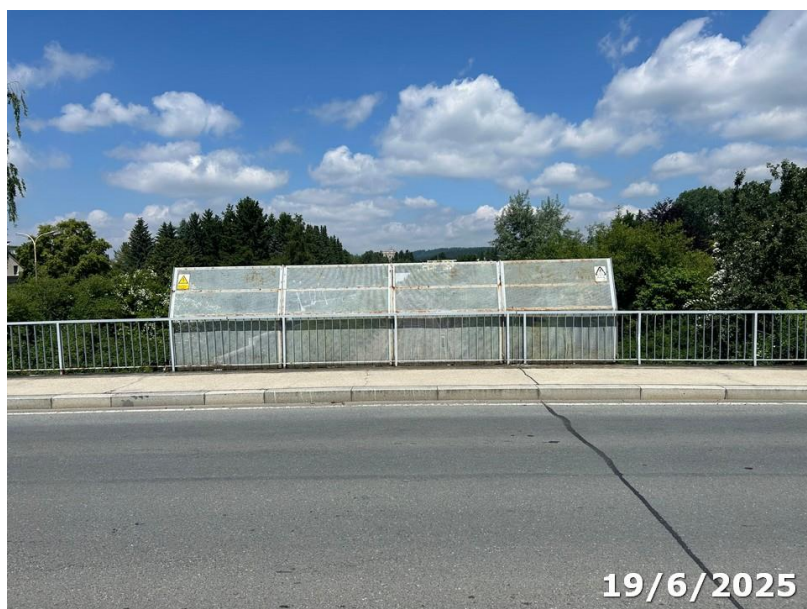
- [4.2] Povrchová koroze rámu a výplňových sítí.

Obr.34  
Protidotyková zábrana vpravo

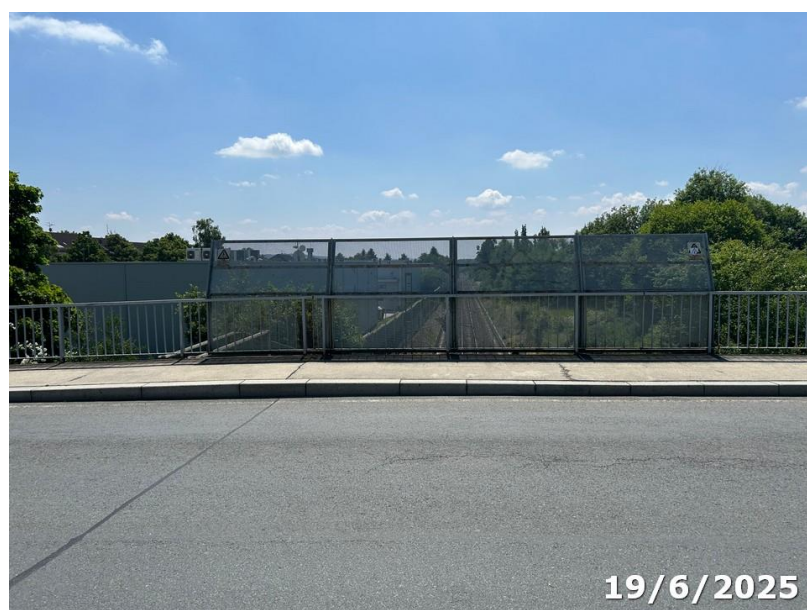
Obr.35  
Protidotyková zábrana vlevo

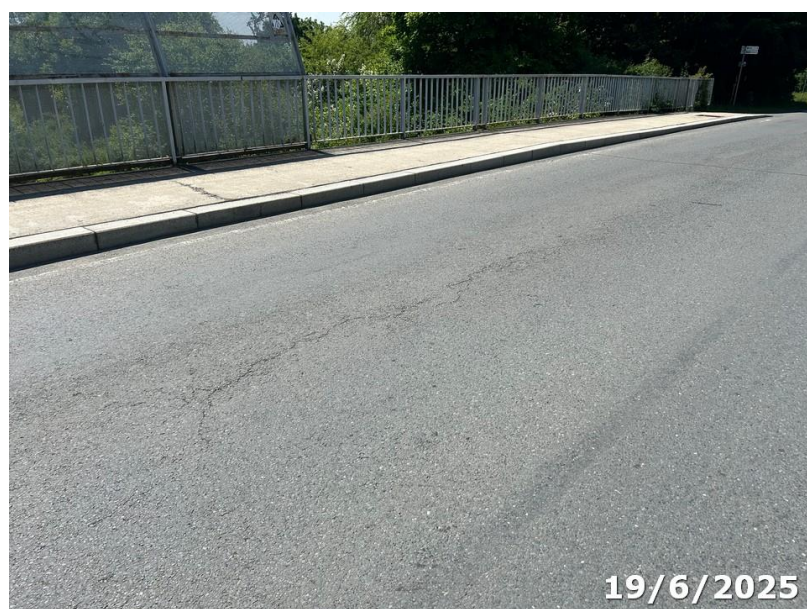
- [3.1] Příčné nerovnosti (vyjeté koleje), lokálně trhliny v krytu (obr.26)

Obr.36  
Podélná trhlina v krytu vozovky  
v levé části v ½ mostu
