# PRŮZKUM VÝSKYTU SYNURBINNÍCH DRUHŮ ŽIVOČICHŮ NA OBJEKTU TYRŠOVA UL. 648/19A, MARIÁNSKÉ LÁZNĚ

**Důvodem průzkumu** je připravovaná stavební úprava, respektive dodatečné zateplení objektu tělovýchovné jednoty v Tyršově ulici č.p. 648/19a, Mariánské Lázně. Dojde k opravě a zateplení fasády, popř. výměně oken a dveří a rekonstrukci střešní krytiny

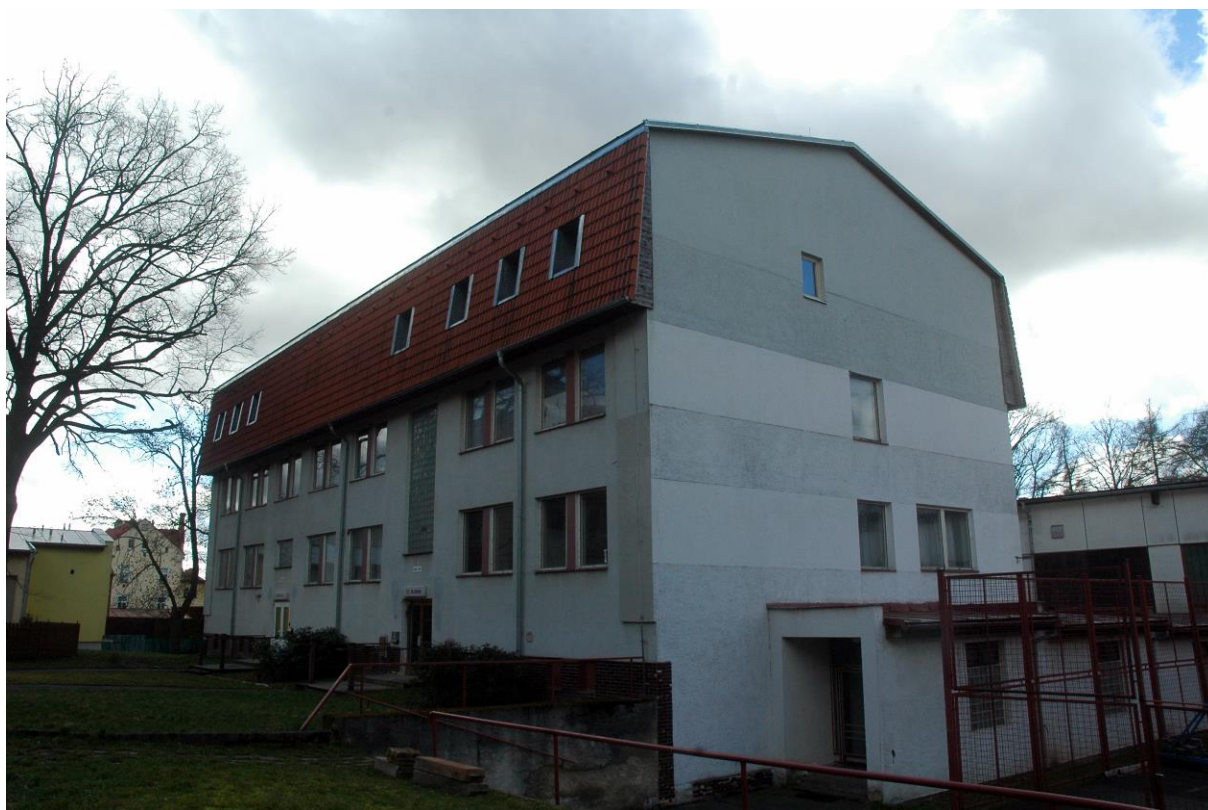
1. Charakter budovy.

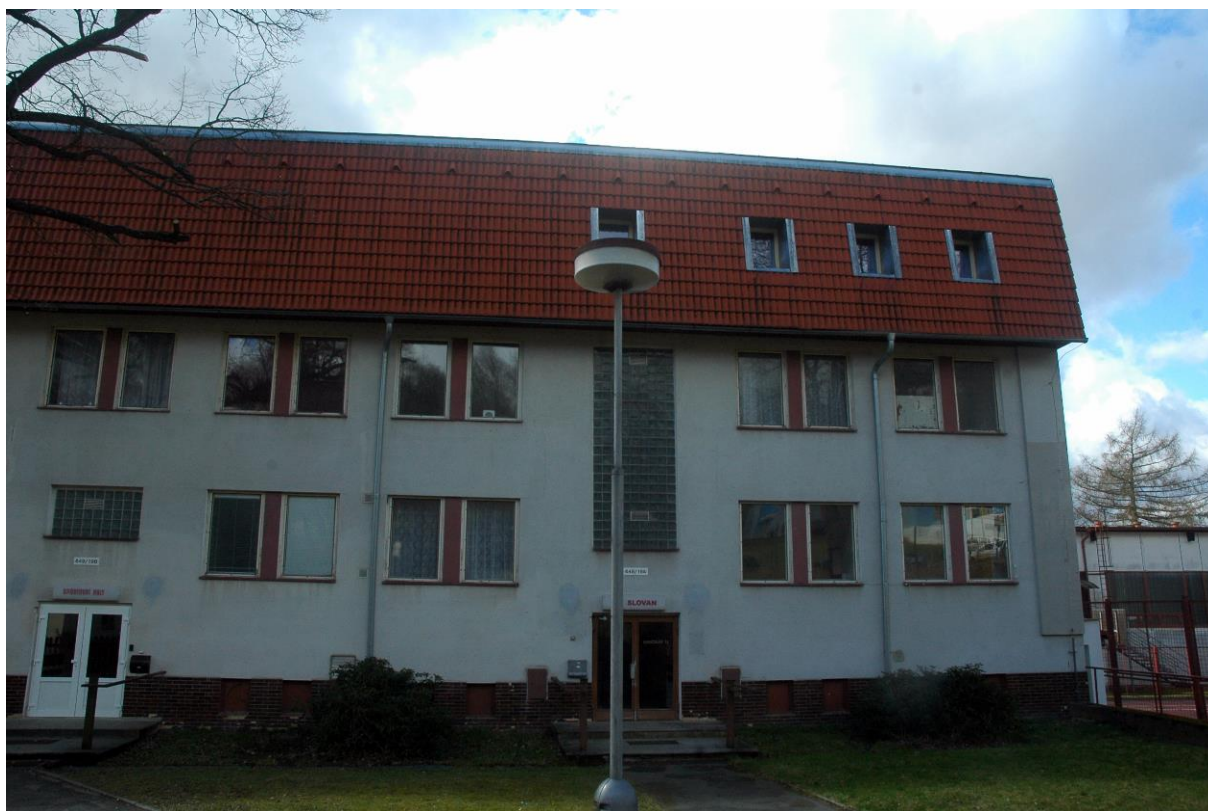
Fasáda je kompaktní, bez poruch a škvr a bez větracích otvorů. V celé ploše budovy je fasáda uniformní. Okna jsou jednodílná či dvojice jednodílných anebo jsou zazděny luxferami.

V rozích oken nejsou vytvořena hnízda jiřičky obecná a ani zde nejsou otisky po odstraněných hnízdech, rovněž tak nejsou hnízda pod dřevem obloženou atikou.

2. Charakter fasády a oken budovy.

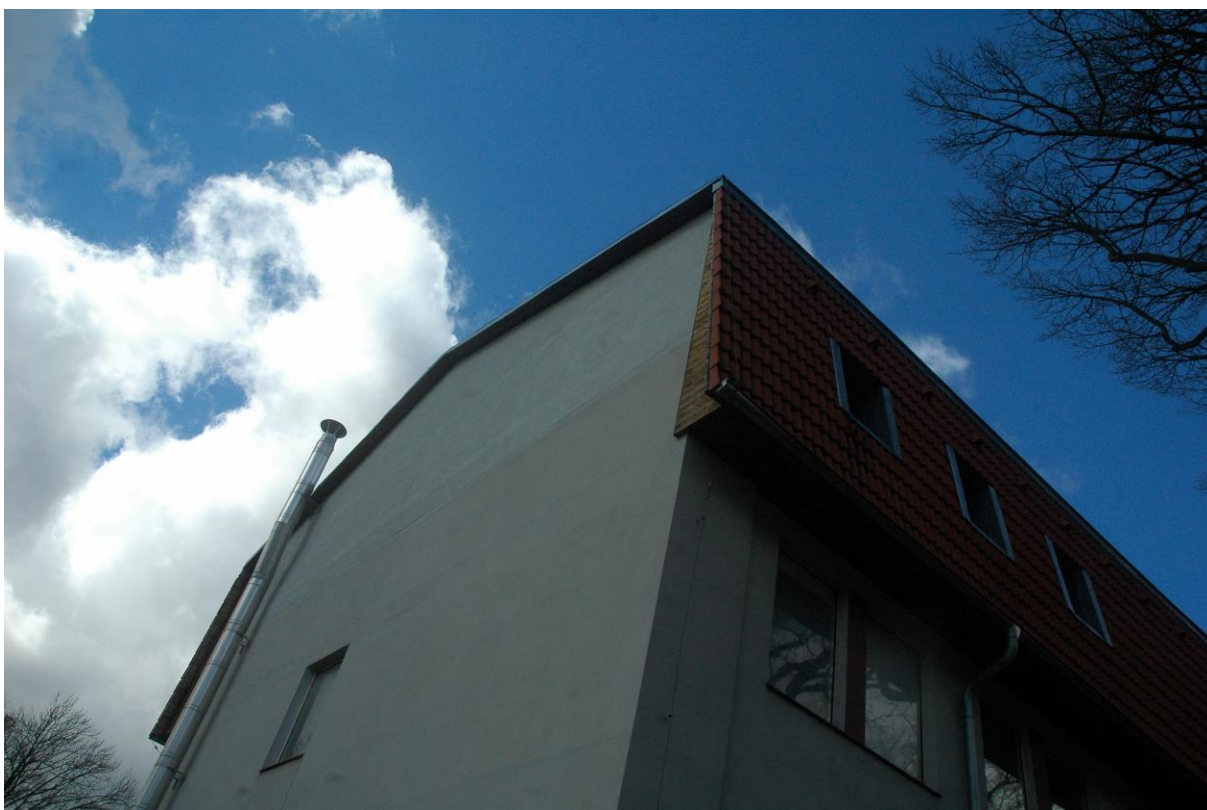
3. Detail fasády krátké strany.

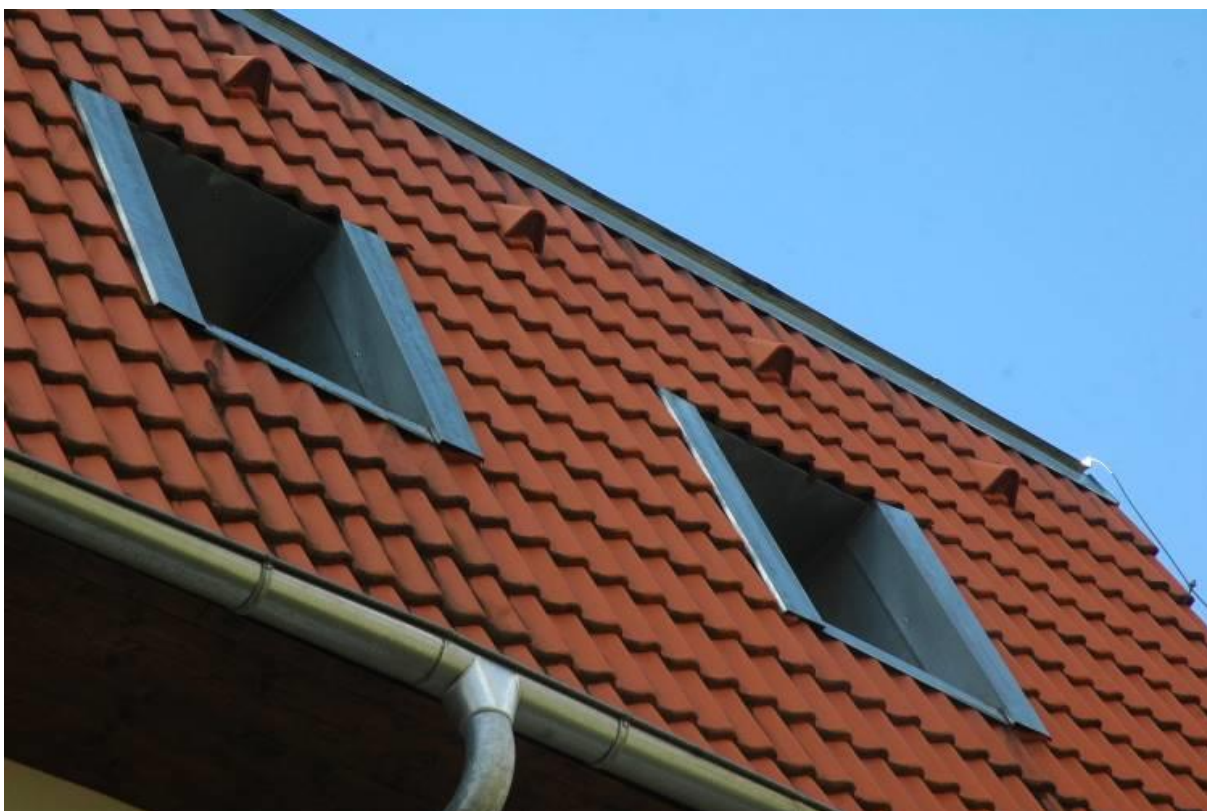
Střecha hlavní budovy je mansardová (podle dalšího průzkumu je vnitřek půdní vestavby nedokončený) nahoře oplechovaná, boky s krytinou z tašek; druhá řada střešních tašek je s větráním (tašky sněholamu), ale tyto jsou uzavřeny mřížkou. Krytina je bez poruch, bez poškození. Prostory pod krytinou, oplechováním i vlastní půdní prostor je pro živočichy nepřístupný nebo velmi obtížně přístupný. Vlastní půdní prostor je nedokončená vestavba, konstrukce je dřevěná (trámy a prkna), bez poškození. Na půdě nejsou žádné stopy po osídlení (ptáci a netopýři).

4. Detail střechy.

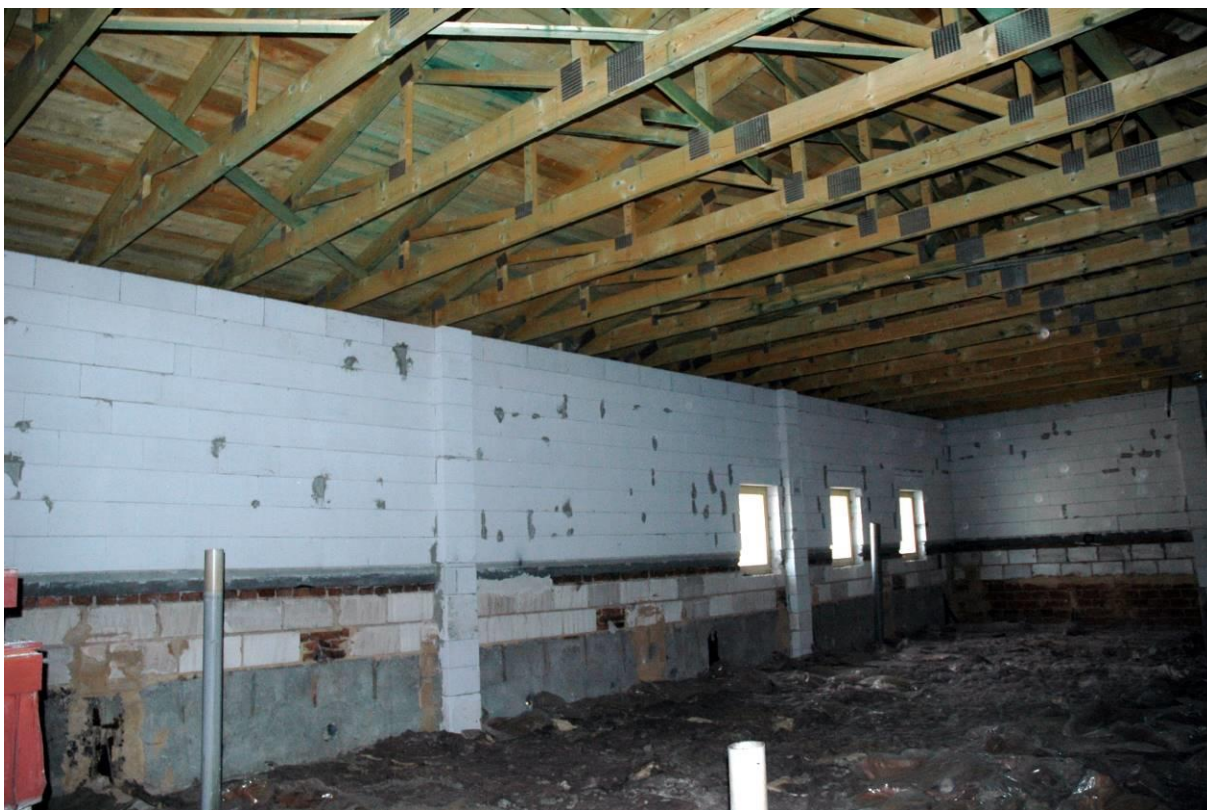
5. Půdní vestavba - mansarda.

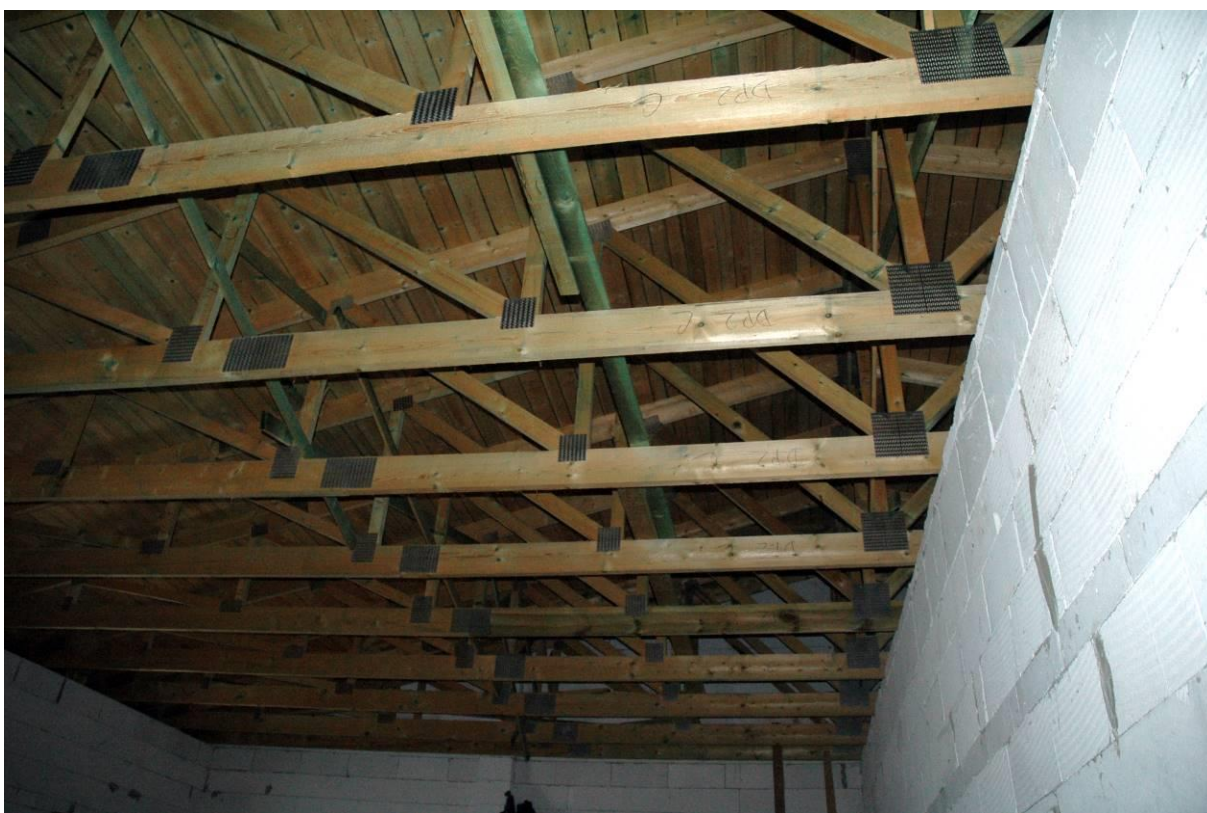
6. Konstrukce střechy.
