<p>Lidická 1239 363 17 OSTROV ČESKÁ REPUBLIKA</p> <p>Tel.: +420353675111 Fax: +420353612416</p> <p>projekty@bpo.cz www.bpo.cz</p>	ZAKÁZKA:	MÚ Mariánské Lázně Ocelový průvlak		Počet A4	Pořadové číslo
	ČÁST:			7	1
	OBSAH:	Předběžné posouzení		Stupeň projektu Technická pomoc	
	OBJEDNATEL:	MÚ Mariánské Lázně		Datum dokončení	10.17
STAVEBNÍK:			Číslo zakázky	-	
			Číslo archivní BPO 8-*****

Licenční jméno	Microsoft
Projekt	MÚ Mariánské Lázně
Část	Ocelový průvlak
Popis	Prostý nosník
Autor	Ing. Čechman
Datum	02. 10. 2017
Konstrukce	Rám XYZ
Poč. uzlů :	2
Poč. prutů :	1
Poč. ploch :	0
Poč. těles :	0
Poč. průřezů :	1
Poč. zat. stavů :	3

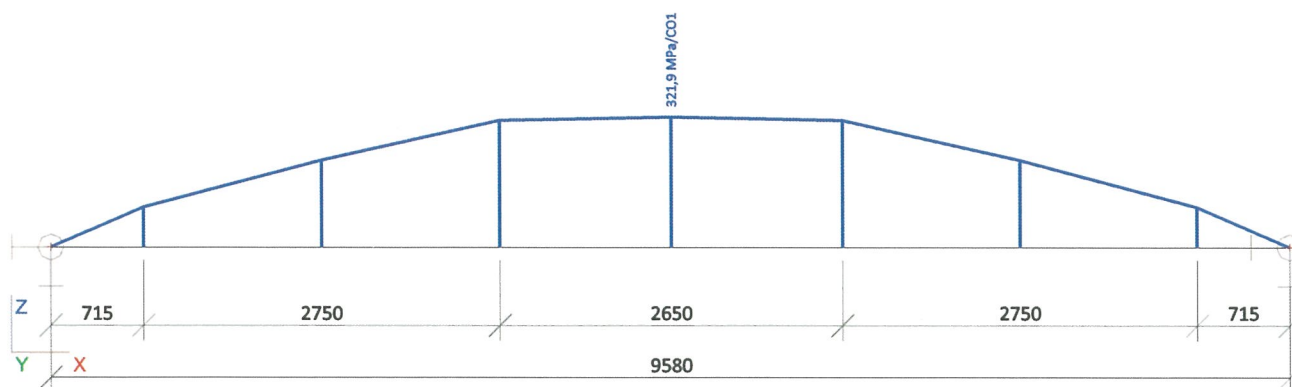
13. Napětí; Normálové +

Jak je patrné z obrázku s vyčíslením normálového napětí po délce nosníku, jeho hodnota výrazně překračuje očekávané hodnoty - v oblasti 180 až 200 MPa!

Je zřejmé, že v nosníku již muselo dojít k překročení meze kluzu a tedy k trvalým deformacím. Mez pevnosti v tahu ještě nebyla dosažena, takže bezprostřední nebezpečí havárie nehrozí.

Tento stav je v provozu nepřijatelný. Proto bude nutné navrhnout a provést poměrně radikální podepření nebo zesílení konstrukce dotčeného průvlaku.

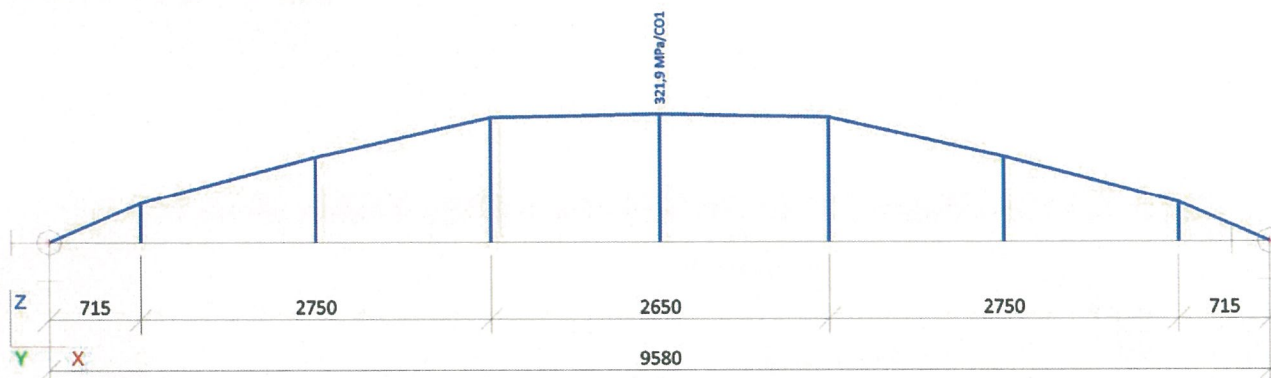
Průběh normálového napětí:

Jak je patrné z obrázku s vyčíslením normálového napětí po délce nosníku, jeho hodnota (až 321,9 MPa) výrazně překračuje očekávané hodnoty - v oblasti 180 až 200 MPa!

Je zřejmé, že v nosníku již muselo dojít k překročení meze kluzu a tedy k trvalým deformacím. Mez pevnosti v tahu (cca 360 MPa) ještě nebyla dosažena, takže bezprostřední nebezpečí havárie nehrozí.

Tento stav je v provozu nepřijatelný. Proto bude nutné navrhnout a provést poměrně radikální podepření nebo zesílení konstrukce dotčeného průvlaku!

Zároveň je nutné neprodleně snížit nahodilá zatížení na podlahách v prostoru nad nosníkem.

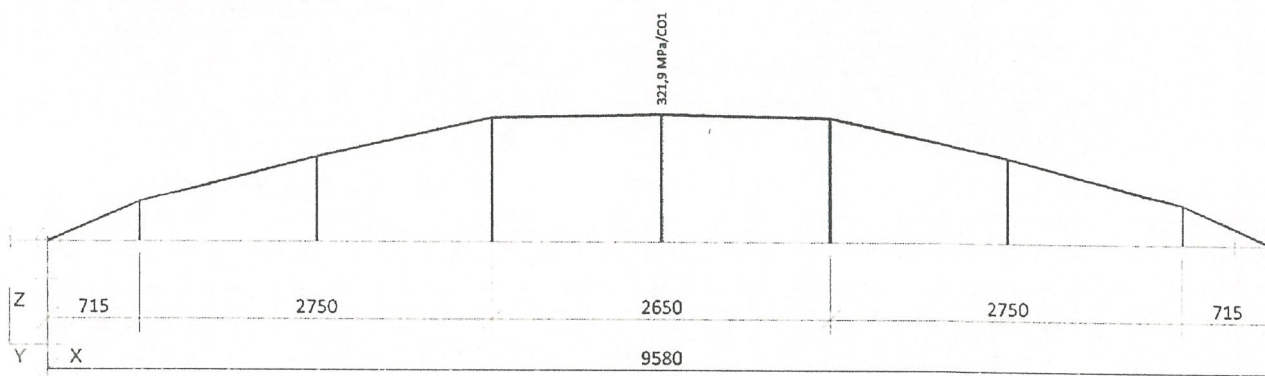
Průběh normálového napětí:

Jak je patrné z obrázku s vyčíslením normálového napětí po délce nosníku, jeho hodnota (až 321,9 MPa) výrazně překračuje očekávané hodnoty - v oblasti 180 až 200 MPa!

Je zřejmé, že v nosníku již muselo dojít k překročení meze kluzu a tedy k trvalým deformacím. Mez pevnosti v tahu (cca 360 MPa) ještě nebyla dosažena, takže bezprostřední nebezpečí havárie nehrozí.

Tento stav je v provozu nepřijatelný. Proto bude nutné navrhnout a provést poměrně radikální podepření nebo zesílení konstrukce dotčeného průvlaku!

Zároveň je nutné neprodleně snížit nahodilá zatížení na podlahách v prostoru nad nosníkem.
