# DENDROLOGICKÝ PRŮZKUM

## Parkoviště pro osobní automobily sídliště Plzeňská, Mariánské Lázně

V Karlových Varech dne 28. 2. 2019 zpracovala Ing. Lucie Oboznenková

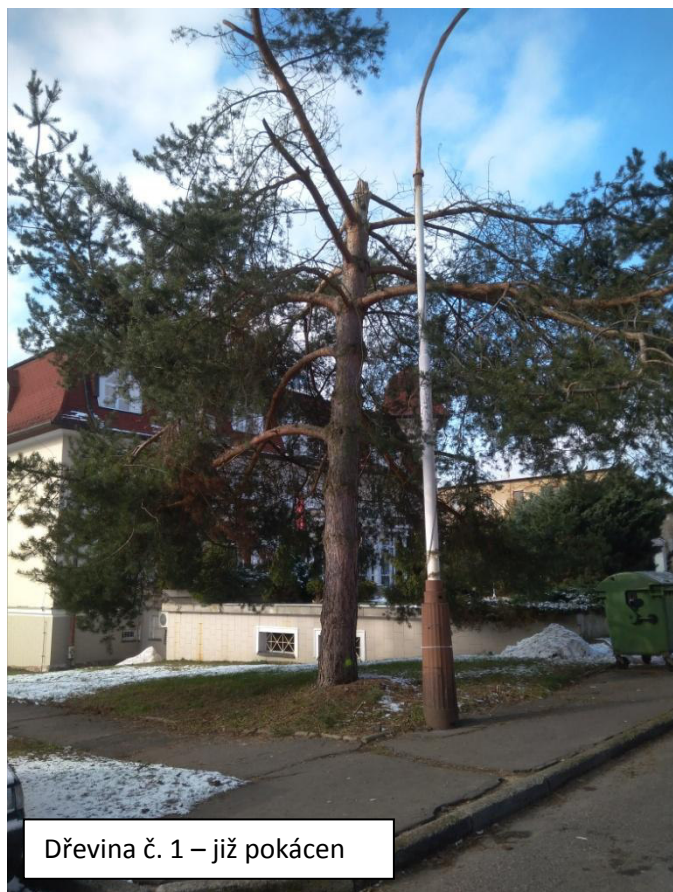
Dřevina č. 1 – již pokácen

č.	název dřeviny	Ø kmene [cm]	obvod kmene [cm]	počet ks/plocha [m <sup>2</sup> ]	kácení X/P.O.	dendr. hodnota	poznámka	p.p.č.
1	<i>Pinus sylvestris</i>						pokácena v průběhu zpracovávání DP	k.ú. Úšovice 974/1
2	<i>Tilia cordata</i>	30	94	1	X	4	chybí terminál	974/1
3	<i>Pinus sylvestris</i>	40	126	1		3-4	mírný náklon, husté větvení	974/1
4	<i>Pinus sylvestris</i>	50	157	1		3-4	mírný náklon, husté větvení	974/1
5	<i>Tilia cordata</i>	25	79	1		3		974/1
6	<i>Tilia cordata</i>	30	94	1		4	vyhnutý terminál	974/1
7	<i>Pinus sylvestris</i>	50	157	1		4		974/1
8	<i>Pinus sylvestris</i>	40	126	1		4		974/1
9	<i>Pinus sylvestris</i>	40	126	1		4	mírný náklon	974/1
10	<i>Pinus sylvestris</i>	50	157	1		4	poškozený kmen, dutina ve 2m	974/1
11	<i>Pinus sylvestris</i>	50	157	1		4	náklon, olámaná	974/1
12	<i>Pinus sylvestris</i>	15	47	1	X	5	krácený terminál, živý plot	974/1
13	<i>Pinus sylvestris</i>	15	47	1	X	5	krácený terminál, živý plot	974/1

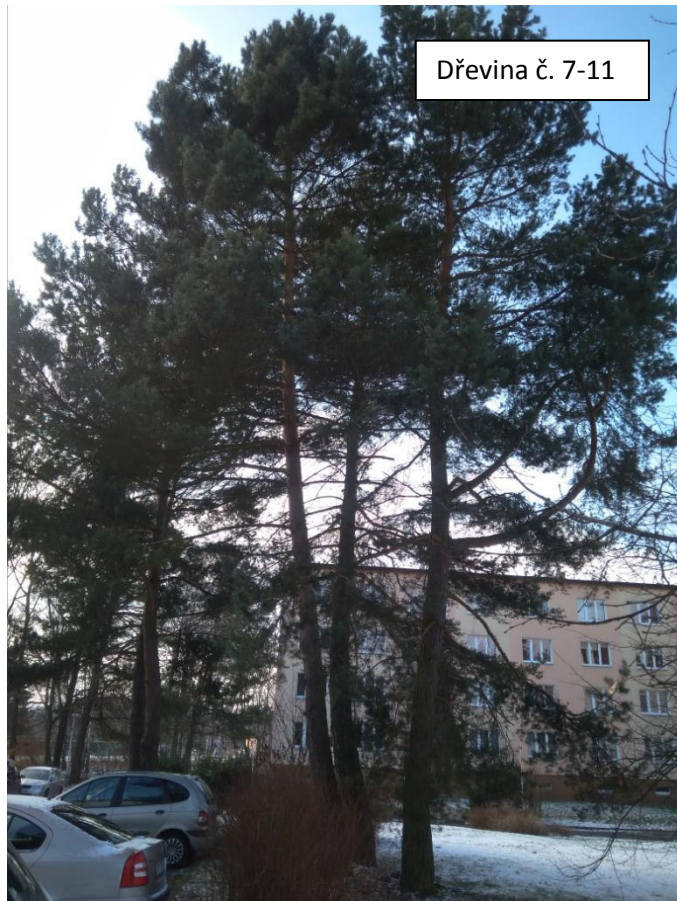
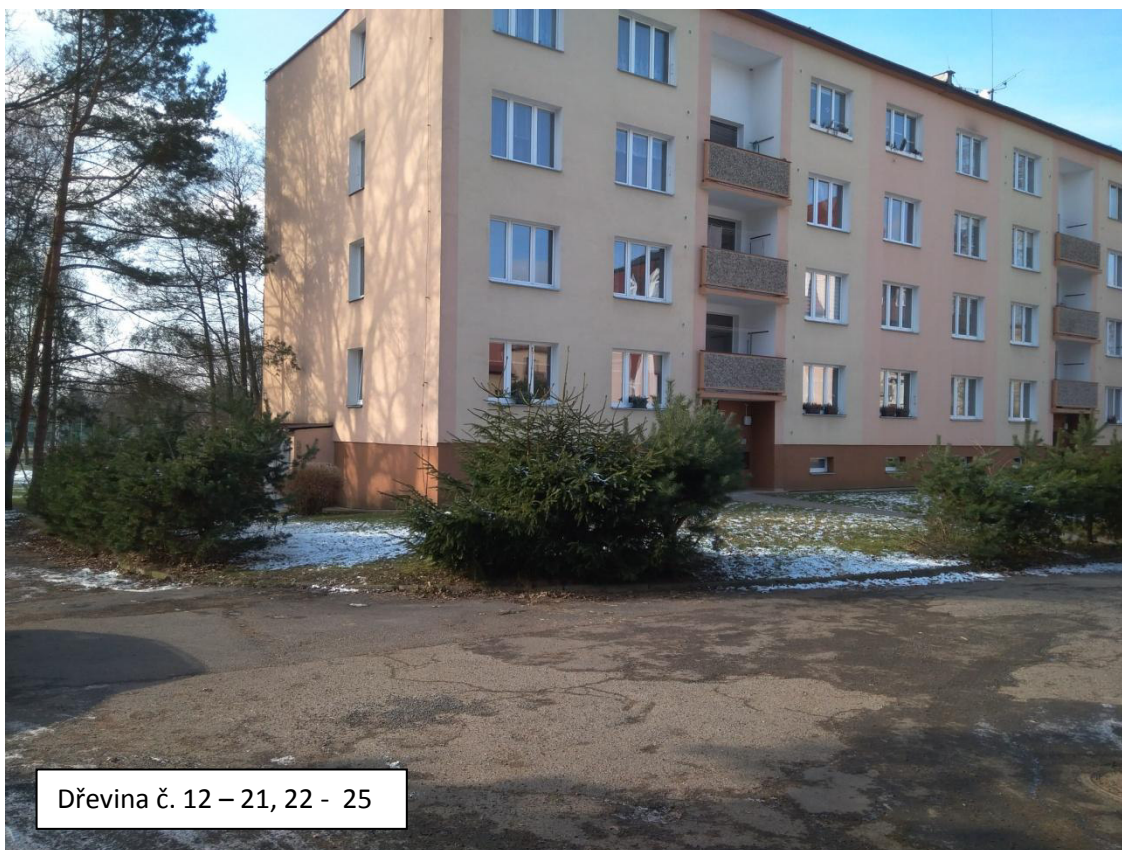
Dřevina č. 12 – 21, 22 - 25

14	<i>Pinus sylvestris</i>	15	47	1	X	5	krácený terminál, živý plot	974/1
15	<i>Pinus sylvestris</i>	15	47	1	X	5	krácený terminál, živý plot	974/1
16	<i>Picea abies</i>	15	47	1	X	5	krácený terminál, živý plot	974/1
17	<i>Pinus sylvestris</i>	15	47	1	X	5	krácený terminál, živý plot	974/1
18	<i>Pinus sylvestris</i>	15	47	1	X	5	krácený terminál, živý plot	974/1
19	<i>Pinus sylvestris</i>	15	47	1	X	5	krácený terminál, živý plot	974/1
20	<i>Pinus sylvestris</i>	8	25	1	X	5	krácený terminál, živý plot	974/1
21	<i>Sambucus nigra</i>	10	31	1		5	mnohokmen	974/1
22	<i>Pinus sylvestris</i>	50	157	1		3-4		974/1
23	<i>Pinus sylvestris</i>	15	47	1		4	zahuštěná ve skupině	974/1
24	<i>Pinus sylvestris</i>	30	94	1		4	zahuštěná ve skupině	974/1
25	<i>Pinus sylvestris</i>	35	110	1		4	zahuštěná ve skupině	974/1
26	<i>Malus sp.</i>	10, 15	31, 47	1	X	4-5	dvojkmen, náklon	974/1
27	<i>Acer pseudoplatanus</i>	40	126	1		4	chybí terminál, vidličnaté větvení	974/1

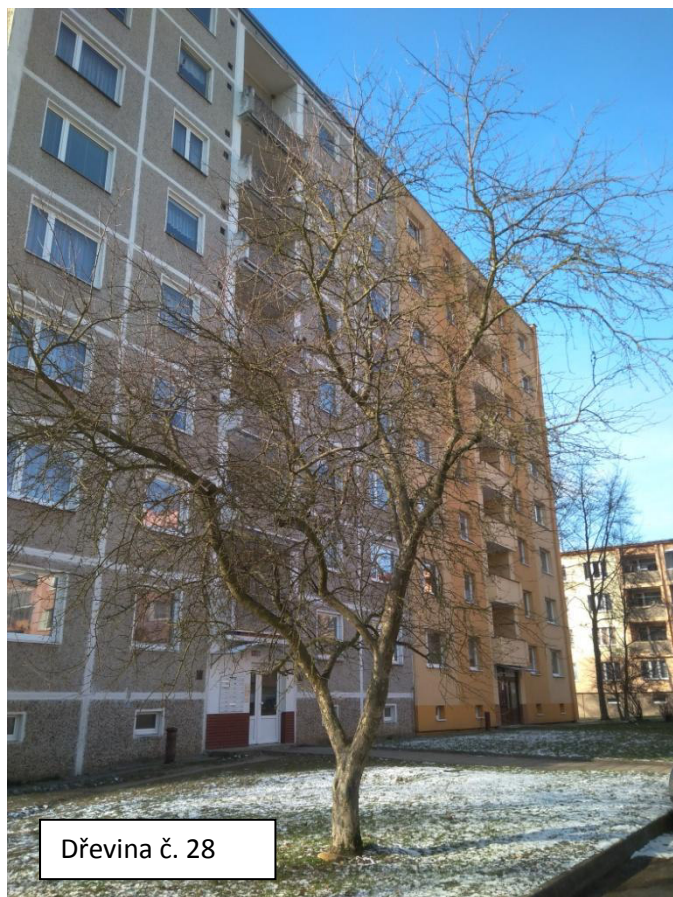
Dřevina č. 28

28	<i>Malus sp.</i>	10, 15	31, 47	1	X	4-5	dvojkmen, náklon	974/1
29	<i>Picea pungens</i>	15	47	1	X	5	krácený terminál	974/1
30	<i>Picea pungens</i>	20	63	1	X	5		974/1
31	<i>Tilia cordata</i>	35	110	1	X	4-5	poškozený kmen po celé délce	974/1
32	<i>Picea abies</i>	35	110	1		4	zapojená skupina vzrostlých s.	974/1
33	<i>Picea abies</i>	30	94	1		4	zapojená skupina vzrostlých s.	974/1
34	<i>Picea abies</i>	35	110	1		4	zapojená skupina vzrostlých s.	974/1
35	<i>Picea abies</i>	40	126	1		4	zapojená skupina vzrostlých s.	974/1
36	<i>Picea abies</i>	40	126	1		4	zapojená skupina vzrostlých s.	974/1
37	<i>Picea abies</i>	35	110	1		4	zapojená skupina vzrostlých s.	974/1
38	<i>Picea abies</i>	40	126	1		4	zapojená skupina vzrostlých s.	974/1
39	<i>Picea abies</i>	30	94	1		4	zapojená skupina vzrostlých s.	974/1

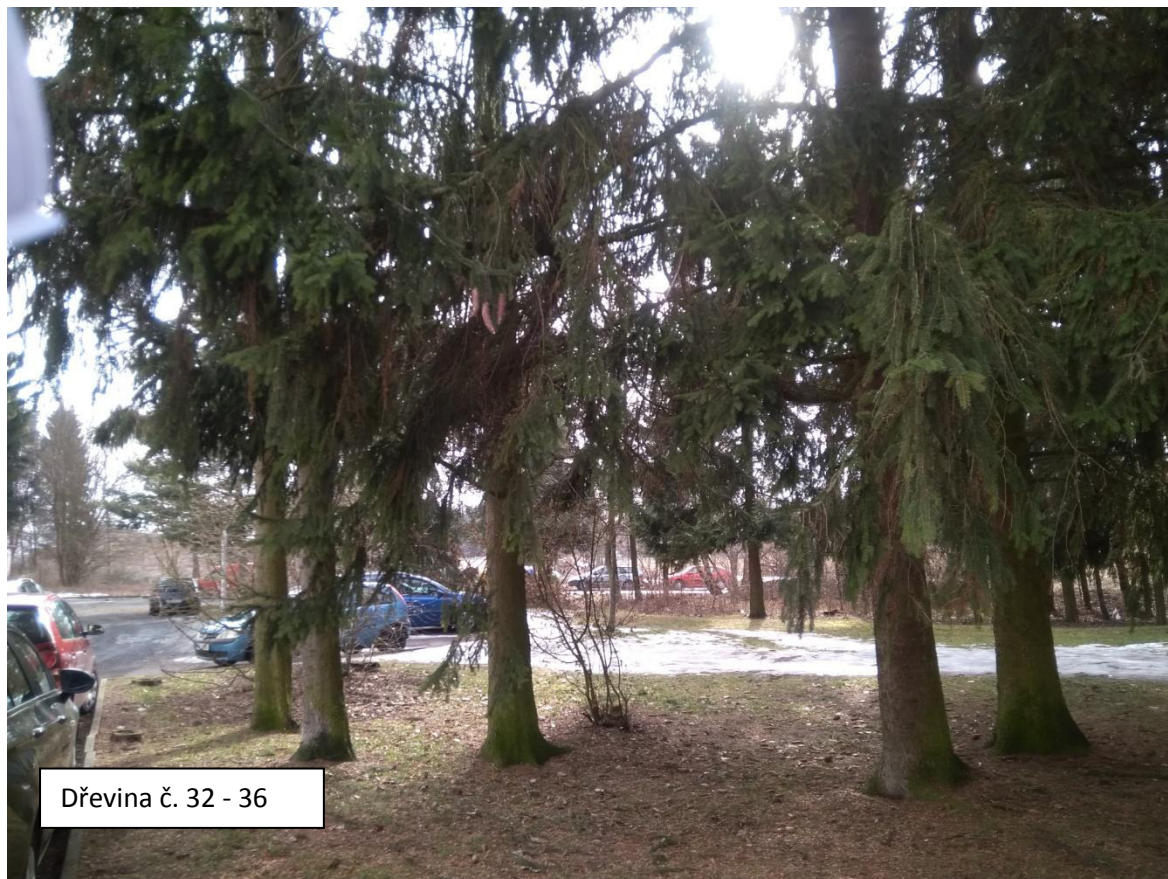
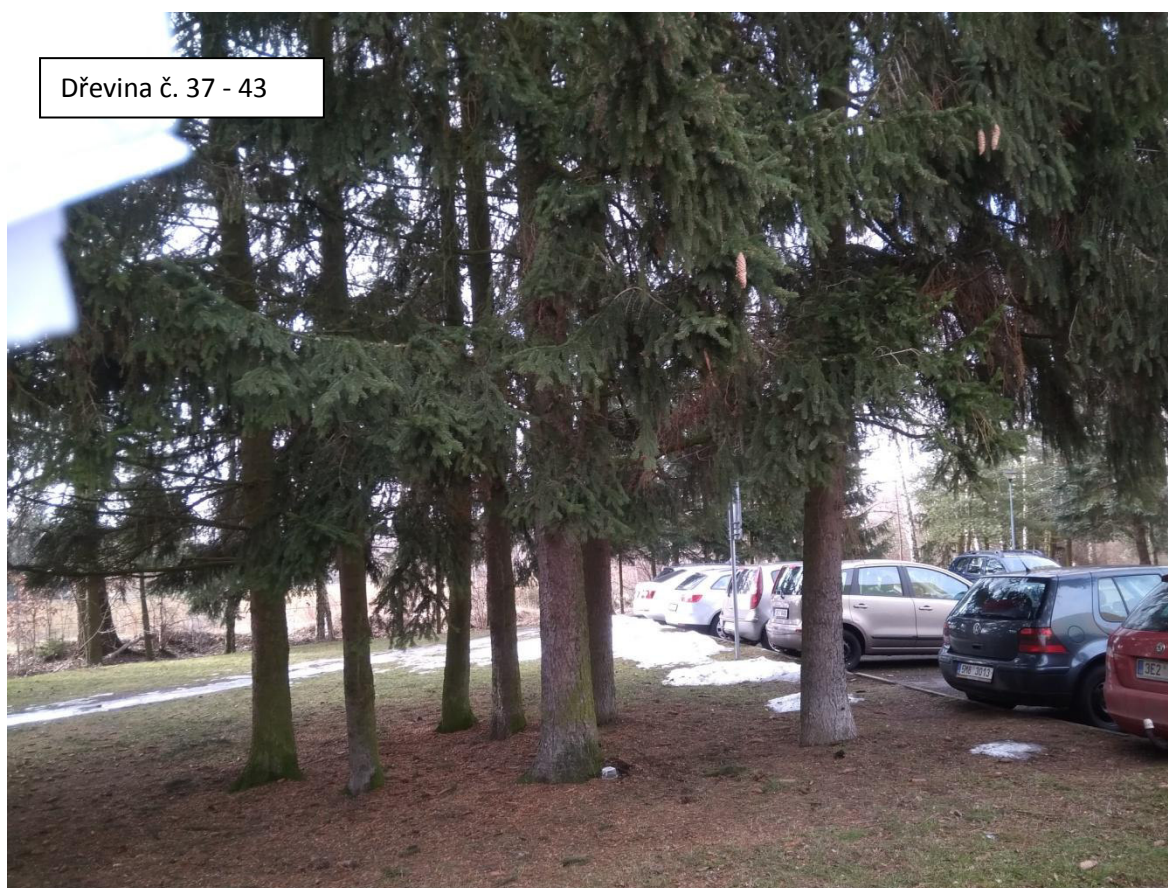
Skupina dřevin č. 32 - 43

40	<i>Picea abies</i>	30	94	1		4	zapojená skupina vzrostlých s.	974/1
41	<i>Picea abies</i>	30	94	1		4	zapojená skupina vzrostlých s.	974/1
42	<i>Picea abies</i>	25	79	1		4	zapojená skupina vzrostlých s.	974/1
43	<i>Picea abies</i>	35	110	1		4	zapojená skupina vzrostlých s.	974/1
44	<i>Sorbus aucuparia</i>	10	31	1		4-5	chybí terminál	974/1
45	<i>Pinus strobus</i>	35	110	1		4		974/1
46	<i>Betula pendula</i>	25	79	1		4		974/1
47	<i>Betula pendula</i>	30	94	1		4		974/1
48	<i>Pinus strobus</i>	25	79	1		4		974/1
49	<i>Picea abies</i>	10	31	1		4		974/1
50	<i>Picea abies</i>	40	126	1		4		974/1
51	sk. <i>Sambucus nigra</i>			10 m2		4	skupina keřů	974/1
52	<i>Picea abies</i>	20	63	1		4		974/1
53	<i>Betula pendula</i>	20	63	1		4		974/1
54	<i>Picea abies</i>	10	31	1		4		974/1
55	<i>Picea abies</i>	20	63	1		4		974/1
56	<i>Betula pendula</i>	25	79	1		4		974/1
57	<i>Pinus strobus</i>	30	94	1		4		974/1
58	<i>Pinus strobus</i>	15	47	1		4		974/1
