číslo projektu: 120/17

Mariánské Lázně č. p. 155, Ruská 3

radnice

Standardní nedestruktivní stavebněhistorický průzkum

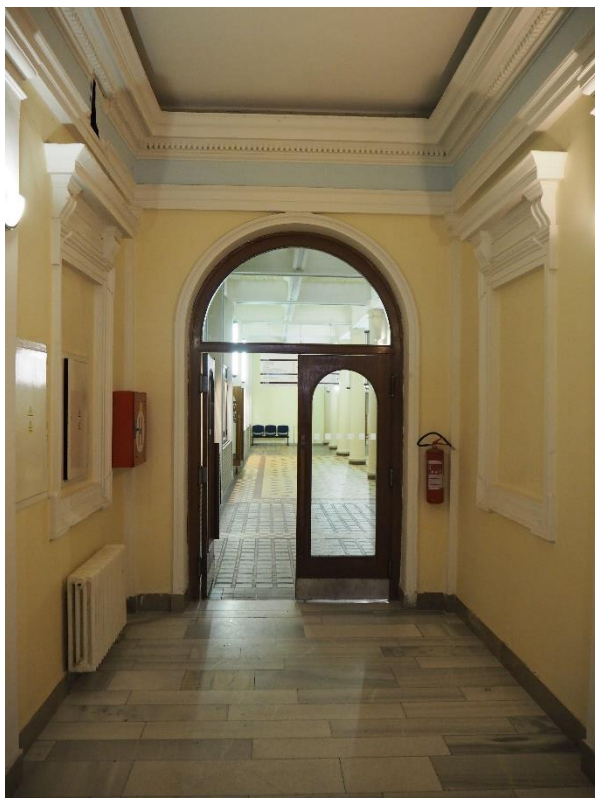
Obr. 12: Chodba P.62. (foto MK, 2017)

Na osu vstupní haly (P.61a, b) navazuje chodba P.62. Místnost je obdélná a její stěny jsou zdobeny štukovou výzdobou. Severní stěna je prolomena dveřním otvorem vedoucím do vstupní haly (P.61b), který zabírá většinu plochy stěny. Otvor je zakončen půlkruhovým záklenkem a je orámován drobnou profilovanou šambránou. V otvoru se nachází kývavé dvoukřídlé dřevěné prosklené dveře s půlkruhovým neděleným nadsvětlíkem. V koutech u východní a západní stěny se nachází rohové pilastry, které nesou průběžné trojdílné kladí s podstropní římsou stejné profilace jako ve vstupní hale (P.61a, b). Východní stěna je rozdělena v polovině toskánským pilastrem nesoucím průběžné kladí na dvě části. Severní část vyplňuje dveřní otvor orámovaný profilovanou šambránou s ušima. Na šambránu navazují volutové konzoly vynášející naddveřní římsu. Římsová deska s okapničkou je podpírána kymaty. Kymata podpírají i výraznou simu tvaru obrácené zvonovice. Dveře jsou dřevěné jednokřídlé s výraznou dřevěnou zárubní, vedoucí do místnosti P.63. Jižní část obsahuje slepou obdélnou niku orámovanou profilovanou šambránou se zvýrazněnými rohy. Nad šambránou se nachází na okrajích volutové konzoly nesoucí římsu stejné profilace jako u dveřního otvoru. V nise a po její severní straně se nachází skříň elektroměru. Nad nikou ve vlysu kladí, přesahující do architrávu i římsy, se nachází plechová dvířka. Pod nikou se nachází článkové otopné těleso. Na jižní straně niky je umístěna skříňka s hasičskou hadicí. Jižní stěna je shodná se severní, včetně dveří. Pouze na západní straně dveřního otvoru je umístěn přenosný hasicí přístroj. Západní stěna je shodná s východní. Nenachází se zde však skříň elektroměru, plechová dvířka ve vlysu a skříň s hasičskou hadicí. Strop je plochý, hladký, omítaný.

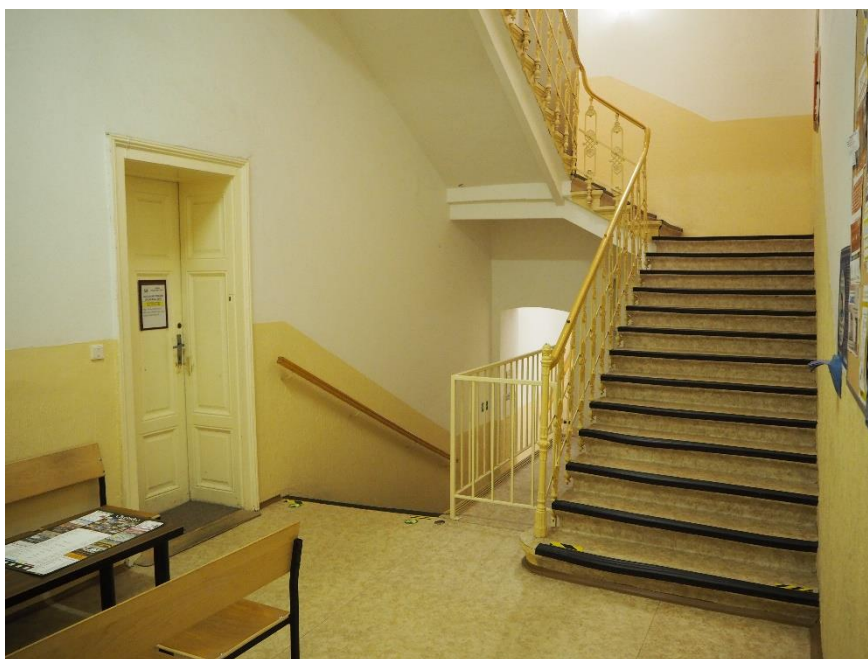
Obr. 14: Schodišťová hala P.18. (foto MK, 2017)

Centrálním prostorem východního dílu je schodišťová hala P.18, ve jejíž západní polovině se nachází schodiště SCH.03. Kolem této prostory jsou seskupeny ostatní místnosti. Ve východní části severní stěny se nachází dveřní otvor s jednokřídlými plnými dřevěnými dveřmi v ocelové rámové zárubni vedoucí do chodby P.20. Východní stěna obsahuje dveřní otvor s jednokřídlými plnými dřevěnými dveřmi v ocelové rámové zárubni vedoucí do chodby P.24. Jižní stěna je prolomena dvěma dveřními otvory. Východní otvor obsahuje jednokřídlé plné dřevěné dveře v ocelové rámové zárubni a vede do místnosti P.17. Západní otvor obsahuje jednokřídlé rámové dřevěné dveře s deštěnými obložkami a vede do místnosti P.16. V západní stěně je průchod do západního dílu jižní části. Je umístěn na mezipodestě pod úrovní přízemí. Stěny jsou do výšky přibližně 1,5 m opatřeny lesklým odolným emailovým nátěrem. Strop haly je řešen pomocí třech valených segmentových klenb uložených do ocelových profilů, na západní straně do schodišťového nosníku a na východní straně do nosné zdi. Klenby i nosníky jsou omítané a nabílené. Podlaha je kryta PVC folií.

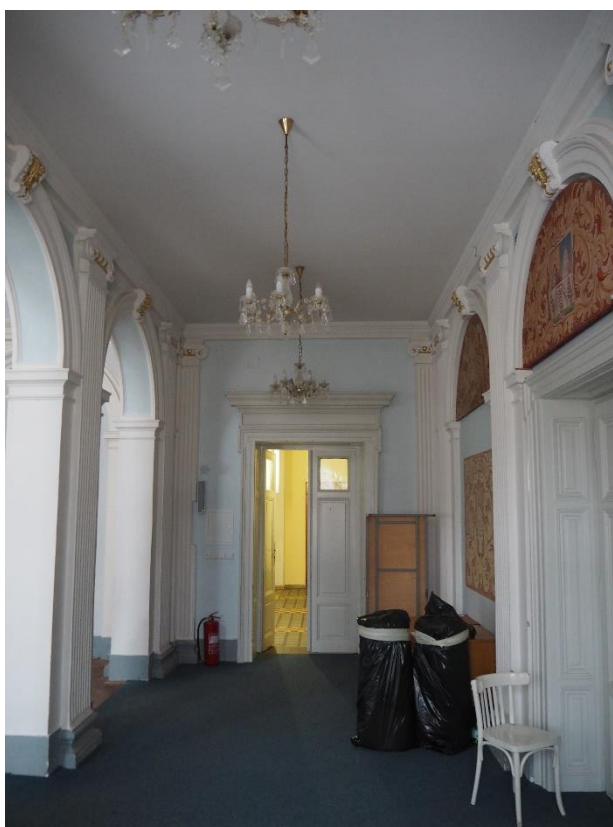
Obr. 23: Přísálí 1.38b. (foto MK, 2017)

Jedná se o obdélný západovýchodním směrem protáhlý prostor. Svou jižní stěnou je prostor otevřen do sálu 1.38a. Severní stěna odpovídá svou zdobností severní stěně sálu, ale arkáda je slepá a pilastry nesou pouze podstropní římsu. V prostředním poli se nachází dveřní otvor s dvoukřídlými dřevěnými rámovými dveřmi s dřevěnými deštěnými obložkami imitující ostění s ušima. Východní stěna je shodná s východní stěnou v kanceláři 1.37 a obsahuje okenní otvor se zalomeným ostěním s dvoukřídlým jednoduchým plastovým oknem s nadsvětlíkem. Jižní stěna odpovídá severní, avšak arkády se otvírají do sálu 1.38a. Západní stěna odpovídá západní stěně v chodbě 1.36 a je prolomena dveřním otvorem s dvoukřídlými dřevěnými rámovými dveřmi s dřevěnými deštěnými obložkami imitující ostění s ušima. Nad horní obložkou se nachází dvoudílné dřevěné kladí s vlysem a římsou s masivní simou tvaru obrácené zvonovice. V koutech západní stěny se nachází koutové iónské pilastry pokračující na severní, resp. jižní stěně a nesoucí průběžnou profilovanou podstropní římsu. Vejcovce v echinu pilastrů je zdoben zlacením. Strop je plochý, hladký, omítaný a nabílený. Podlaha je krytá kobercem.

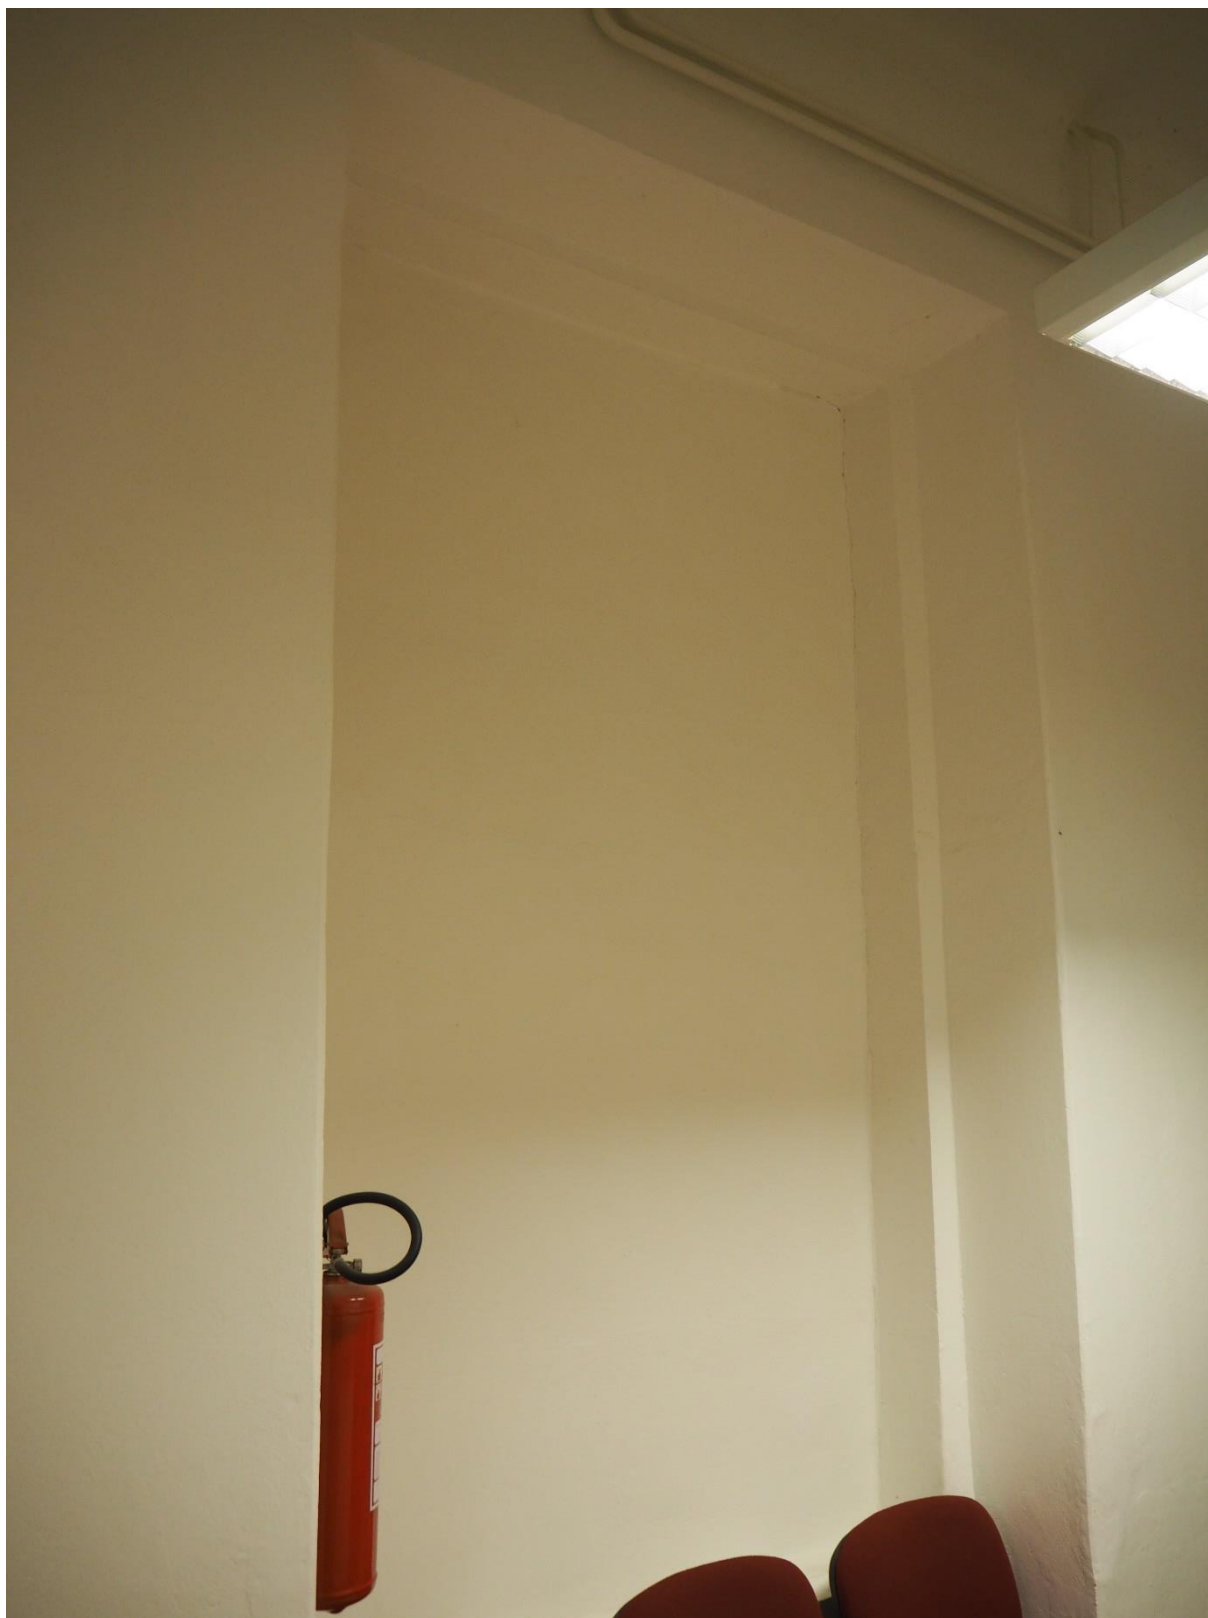
Obr. 24: Slepá okenní nika v chodbě P.44b, která před rokem 1956 vedla do světlíku.

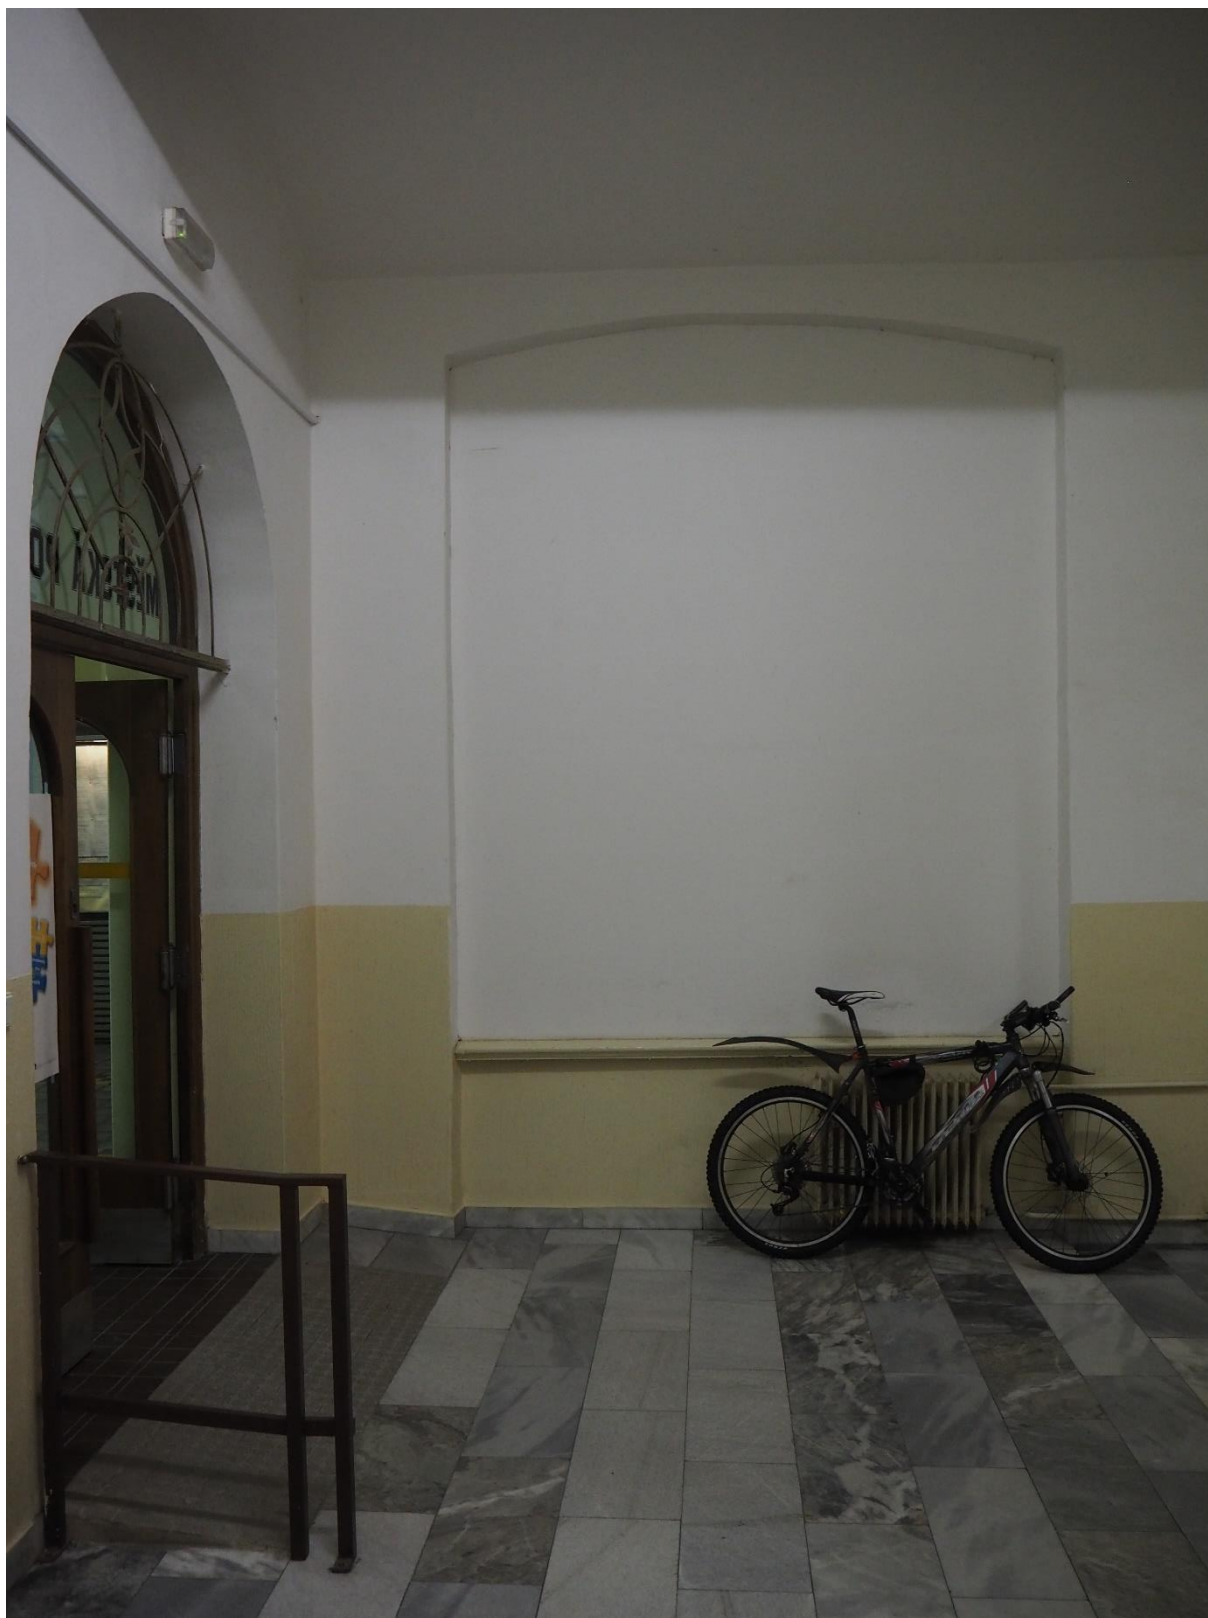
Obr. 38: Chodba P.10 se slepou okenní nikou, původně vedoucí do světlíku SV.01.

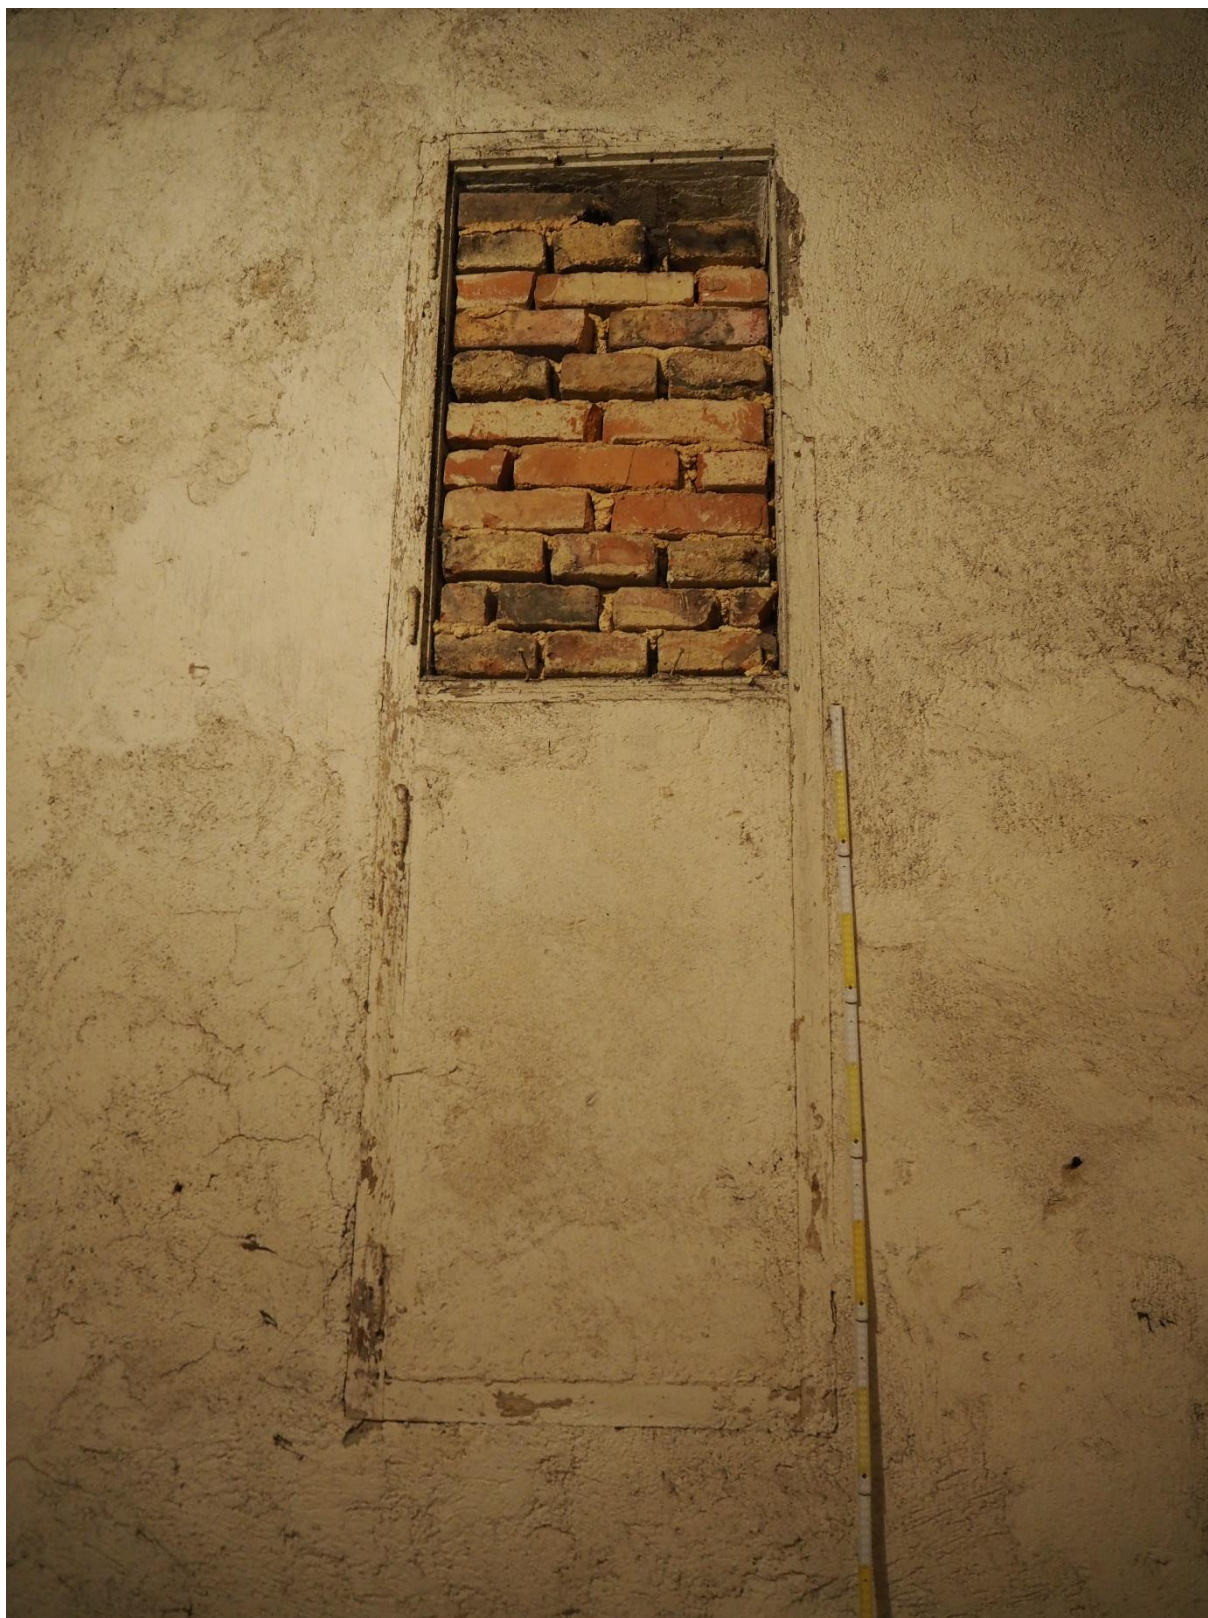
Obr. 48: Zazděný okenní otvor s rámem v jižní stěně místnosti S.73.

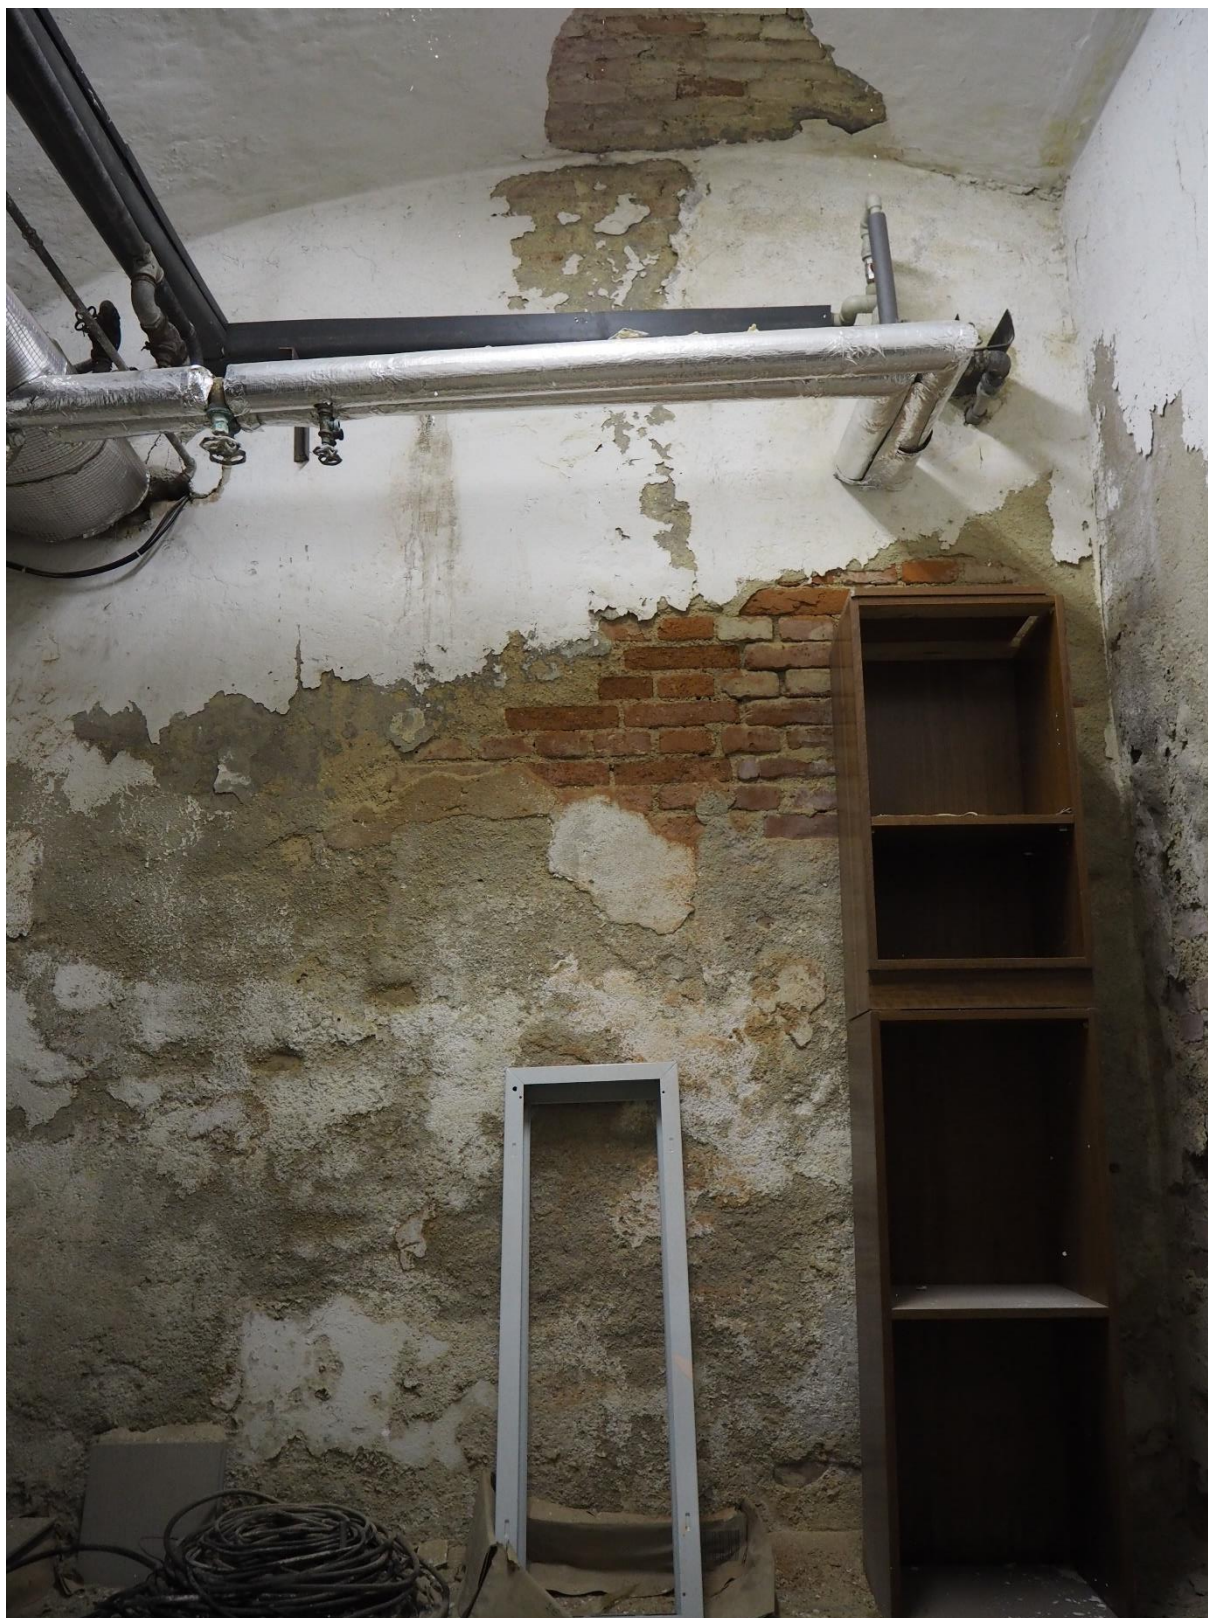
Obr. 50: Jižní stěna místnosti S.75. Patrné je asymetrické čelo klenby - vestvba vzduchotechniky k západní stěně.
