STAVEBNĚ TECHNICKÝ PRŮZKUM 1.PP

Městský úřad Mariánské Lázně
Ruská 155

Leden 2015

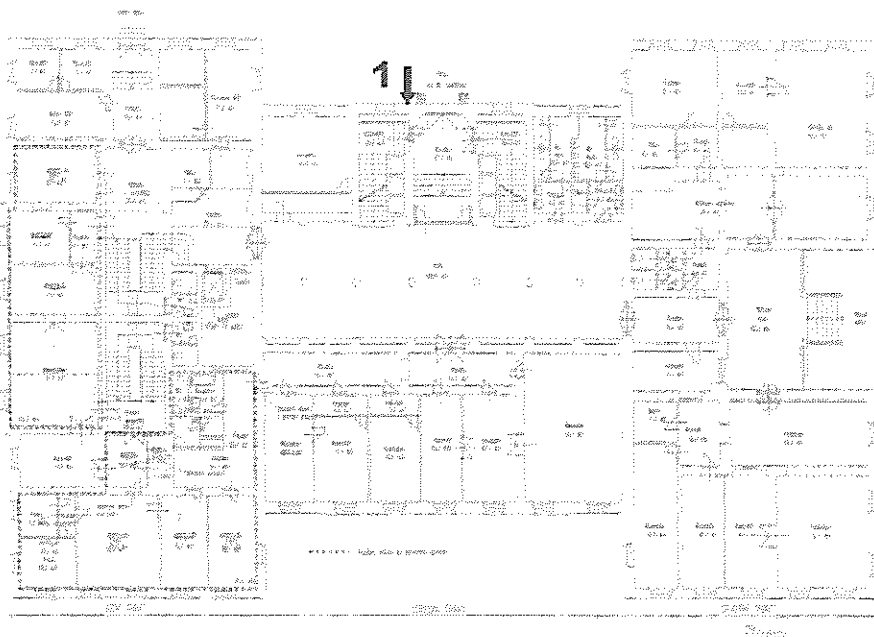
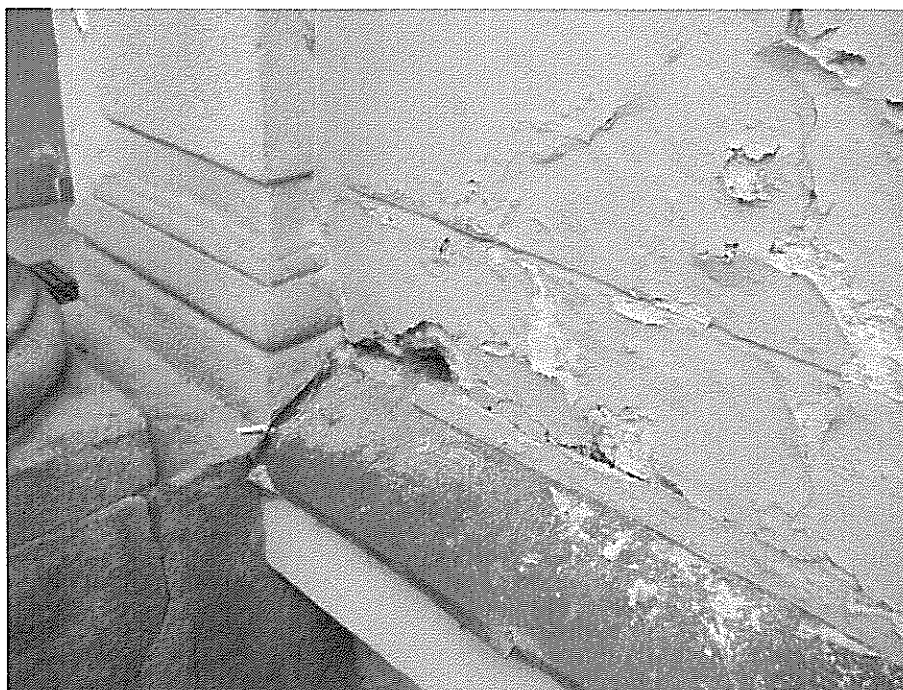
Na úrovni 1.NP byl odebrán vzorek na vnějším líci vedle západního vstupu (viz schéma 1).

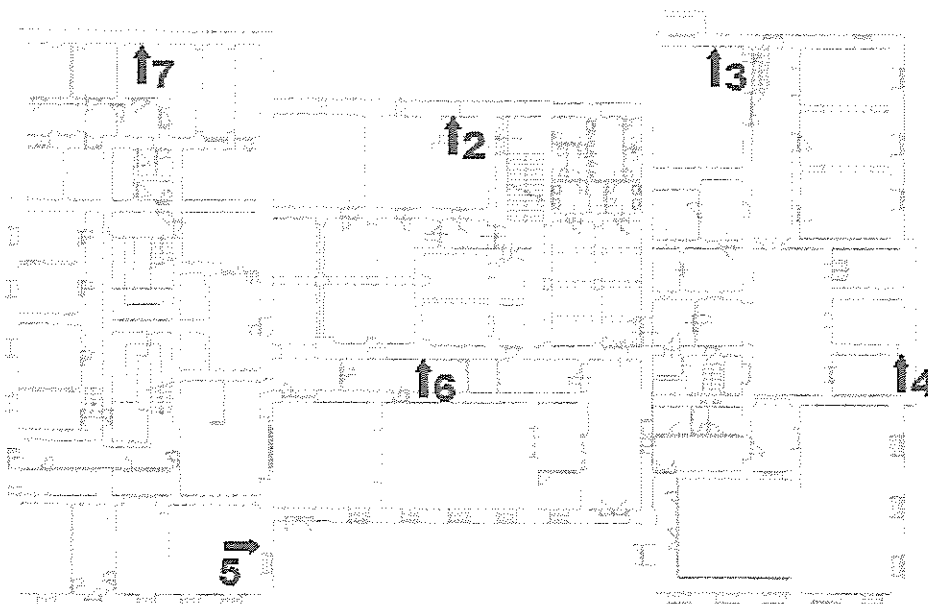
Další vzorky byly odebrány na vnitřním povrchu konstrukcí 1.PP. jejich poloha je vyznačena na následujícím půdorysu 1.PP – schéma 2

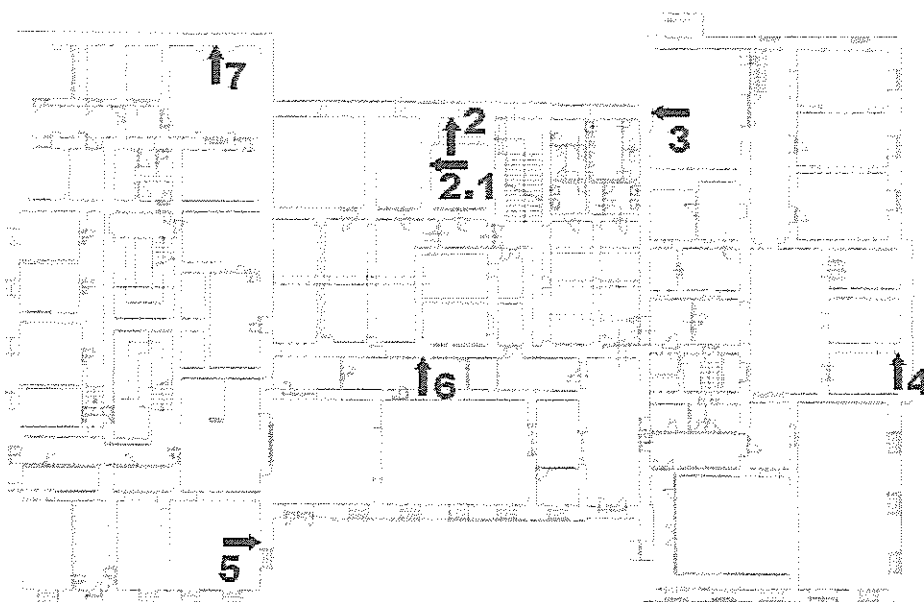
Třetí prohlídka stavby se za účasti zástupce zadavatele a autorizovaného statika uskutečnila dne 26.11.2014 v poledních hodinách. Při této prohlídce byly v 1.PP destrukční metodou odebrány ze 7 míst vzorky zdiva a malty pro stanovení pevnostních a vlhkostních charakteristik materiálů svislých konstrukcí. Poloha vzorků rámcově koresponduje se vzorky pro salinitu – viz schéma 3.
