**Průzkum krovu a stropních konstrukcí**

**v odkrytých sondách**

**z hlediska napadení dřevokaznými škůdci**

**Městského úřadu Mariánské Lázně**

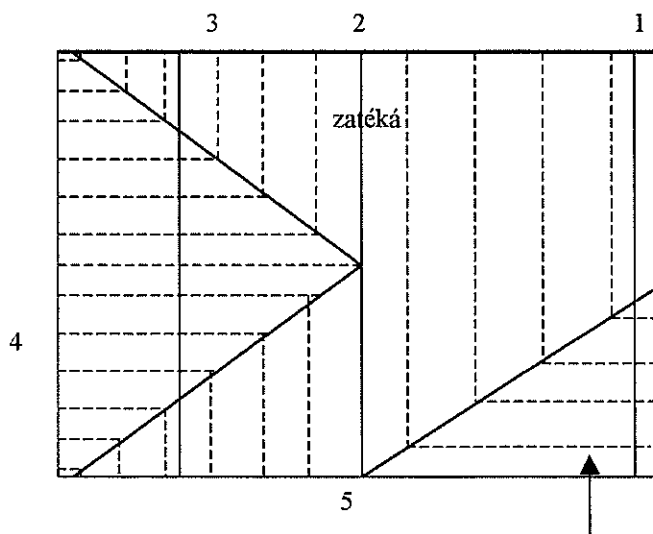
**Tabulka:** Popis poškozených míst v krovu

A	Stropní trám v odkryté sondě se ve zhlaví loupe v hranolcích – poškozen kombinovanou činností pórnatky a dřevomorky, cihly v uložení trámu porostlé dřevomorkou
---	---

Nejprve doporučuji provést opravy navržené v tabulce pod schematickým nákresem poškozených lokalit.

Označení místa	Popis stavu	Návrh oprav
1 - 5	Pozednice, zhlaví krokví	Pozednici bude třeba nejspíše postupně vyměnit v celém krovu, krokve související s touto pozednicí v silně poškozených lokalitách je třeba ve zhlavích zkrátit + 0,3m nad odstraňovanou pozednicí a nahradit předem ošetřenými protézami
1	Pozednice, zhlaví vazného trámu	Pozednici celého krovu je třeba odstranit v rozsahu poškození + 0,3m zdravé rezervy, odstranit však je třeba i zhlaví souvisejících krokví do výše cca + 0,3m nad pozednicí; zhlaví vazného trámu je třeba otesat

až na zdravé dřevo a ošetřit účinným prostředkem
2	Zhlaví vazného trámu	Zhlaví vazného trámu doporučuji otesat a hloubkově napustit účinným prostředkem ( např. Pregnotit Uni)
3	Pozednice	Opravy pozednice a zhlaví krokví podle doporučení uvedených v bodě č. 1
4	Pozednice	Opravy pozednice a zhlaví krokví podle doporučení uvedených v bodě č. 1
5	Pozednice, zhlaví vazného trámu, úžlabní krokev	V místě je třeba opravit úžlabí, odstranit celou úžlabní krokve a zhlaví krokví do ní začepovaná, související bednění, pozednici až do rohu krovu, vazný trám minimálně 2 m od líce zdiva – tj. až za vzpěru, zdivo doporučuji ve spárách vyškrábat a celoplošně napustit fungicidem. Až po skončení oprav by bylo vhodné odkrýt sondu do stropních trámů.

- Okolo zhlaví prvků doporučuji ponechat trvale odvětrávací mezeru.
- Vzhledem k nálezu v místě A ( stropní konstrukce) doporučuji po opravě krovu odkrýt pásovou sondu ke zhlavím stropních trámů a zkontrolovat jejich stav.

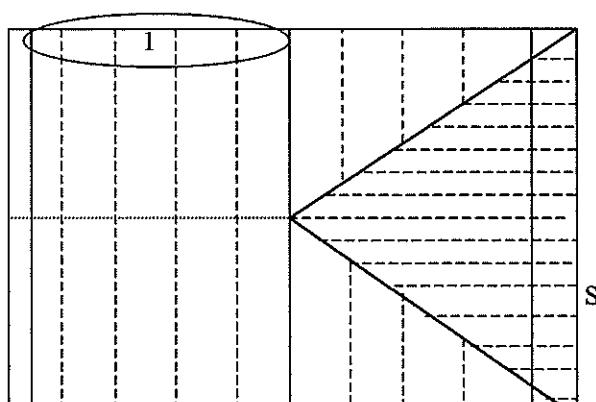
- Krov vaznicový se stojatou stolicí, celoplošně pobit bedněním.
- Zhlaví vazných trámů jsou neprodyšně obezděna.
- Průměrná vlhkost dřeva v krovu se pohybuje okolo 20,1%.
- V lokalitách č. 1 je poškozena pozednice celulózovorním typem dřevokazné houby do cca 1/2 profilu. Poškozenou pozednici doporučuji odstranit v rozsahu napadení včetně zdravé rezervy v délce + 0,3m na každou stranu, související krokve do výšky + 0,3 m nad pozednicí.
- Trvale doporučuji odstranit nadezdívku pozednice.
- Stropní trám v sondě S je ve zhlaví poškozen

- Zhlaví vazných trámů ve zhlavích nezazdívat.
- Poškozenou pozednici označenou v nákresu číslem 1 doporučuji odstranit v rozsahu napadení včetně zdravé rezervy v délce + 0,3m na každou stranu a souvisejících zhlaví krokví v délce + 0,3 m nad tuto pozednici.
- Trvale doporučuji odstranit nadezdívku pozednice.
- Stropní trám v odkryté sondě je třeba zkrátit cca + 0,3 m za líc zdiva.

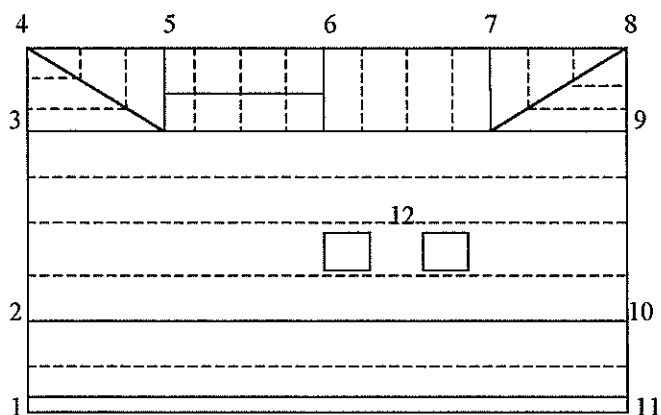
**Tabulka:** Návrh opravy poškozených lokalit jihovýchodního krovu

1	Zhlaví vazného trámu totálně zdestruováno dřevokaznou houbou trámovkou	
2	Zhlaví vazného trámu totálně zdestruováno dřevokaznou houbou trámovkou	
3	Zhlaví vazného trámu nebylo v době průzkumu odkryto, podle orientačních mechanických zkoušek však je poškozeno kombinovanou činností dřevokazné houby a dřevokazného hmyzu	
4	Zadní strana vazného trámu poškozena činností dřevokazného hmyzu	
5	Zhlaví vazného trámu nebylo v době průzkumu přístupné	
6	Zhlaví vazného trámu lokálně poškozeno celulózovorní dřevokaznou houbou	
7	Zhlaví vazného trámu nebylo v době průzkumu přístupné, v místě však byla odkryta sonda ke stropním trámům – v rozsahu celé sondy bylo zjištěno působení dřevokazné houby houževnatce a to na zhlaví stropního trámu i záklopech	
8	Zhlaví vazného trámu nepřístupné

1	Zhlaví vazného trámu	Vazný trám doporučuji zkrátit cca 1 m před líc zdiva, zdivo vyčistit, napustit účinnou látkou, zpět vložit trám pouze předem ošetřený
2	Zhlaví vazného trámu	Vazný trám doporučuji zkrátit cca + 0,3 m před líc zdiva, zdivo vyčistit, napustit účinnou látkou, zpět vložit trám pouze předem ošetřený
3	Zhlaví vazného trámu	Zpřístupnit, kontrola
4	Poškození zadní strany vazného trámu	Vazný trám otesat v rozsahu poškození až na zdravé dřevo a ošetřit fungicidem
5	Zhlaví vazného trámu	Zpřístupnit, kontrola
6	Zhlaví vazného trámu	Zhlaví vazného trámu doporučuji otesat a napustit účinnou látkou
7	Zhlaví vazného trámu	Zhlaví vazného trámu doporučuji odkrýt v průběhu oprav, zhlaví stropního trámu je třeba zkrátit cca + cca 1 m za líc zdiva
8	Zhlaví vazného trámu	V průběhu oprav odkrýt a zkontrolovat
10	Zhlaví vazného trámu	Zhlaví vazného trámu doporučuji zkrátit o + 0,3m za líc zdiva,
11	Zhlaví vazného trámu	Zhlaví vazného trámu doporučuji zkrátit o + 0,3m za líc zdiva, zpět osadit předem ošetřený kus do předem připravené- tj. vyčištěné a napuštěné- kapsy

12	Krokev vedle komína, bednění	Komín je třeba nově oplechovat, poškozenou krokev odstranit v rozsahu destrukce včetně přídatku + 0,3 m zdravého dřeva na obě strany, bednění odstranit v rozsahu odstraňované krokev

Zhlaví prvků nezazdívat, vyčistit prostor za pozednicí a ve zhlavích krovek.

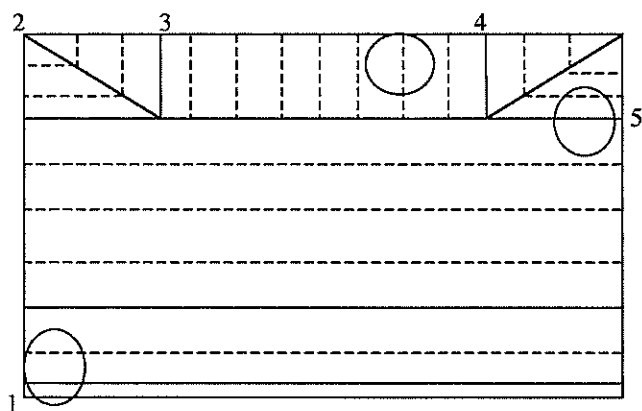
**Legenda:** 1 – 5 viz tabulku  
○ Sondy do stropních trámů

Označení místa	Popis stavu	Návrh oprav
1	Zhlaví vazného trámu totálně zdestruováno činností dřevokazného hmyzu a celulózožravé dřevokazné houby typ trámovka v kombinaci s konioforou	
2	Zadní část zhlaví vazného trámu totálně zdestruována – vzorek nebylo možno odebrat	
3	Zhlaví vazného trámu poškozeno činností celulózožravého typu dřevokazné houby	
4	Zhlaví vazného trámu prakticky nepřístupné, při mechanických zkouškách se však jeví ve zhlaví jako duté	
5	Zhlaví vazného trámu totálně zdestruováno činností dřevomorky domácí

Sonda v místě 1	Stropní trám uložen podél zdiva, zhlaví nepřístupné
Sonda mezi místy 3 a 4	Zhlaví stropního trámu poškozeno celulózovorním typem dřevokazné houby do hloubky cca 5 cm
Sonda v místě 5	Stropní trám v sondě se loupe v plátcích – zasažen činností celulózovorní dřevokazné houby typ pórnatka

Sonda v místě 1	Stropní trám uložen podél zdiva, zhlaví nepřístupné	Kontrola zhlaví
Sonda mezi místy 3 a 4	Zhlaví stropního trámu	Doporučuji odstranit zhlaví do vzdálenosti + 0,2 m za líc zdiva, po vyčištění a ošetření kapsy zpět vracet pouze předem ošetřený zdravý kus
Sonda v místě 5	Stropní trám v rozsahu sondy	Trám doporučuji otesat v rozsahu poškození a provést hloubkovou injektáž
