# STAVEBNĚ TECHNICKÝ PRŮZKUM RADNICE 2. ČÁST

Městský úřad Mariánské Lázně  
Ruská 155

**Říjen 2015**

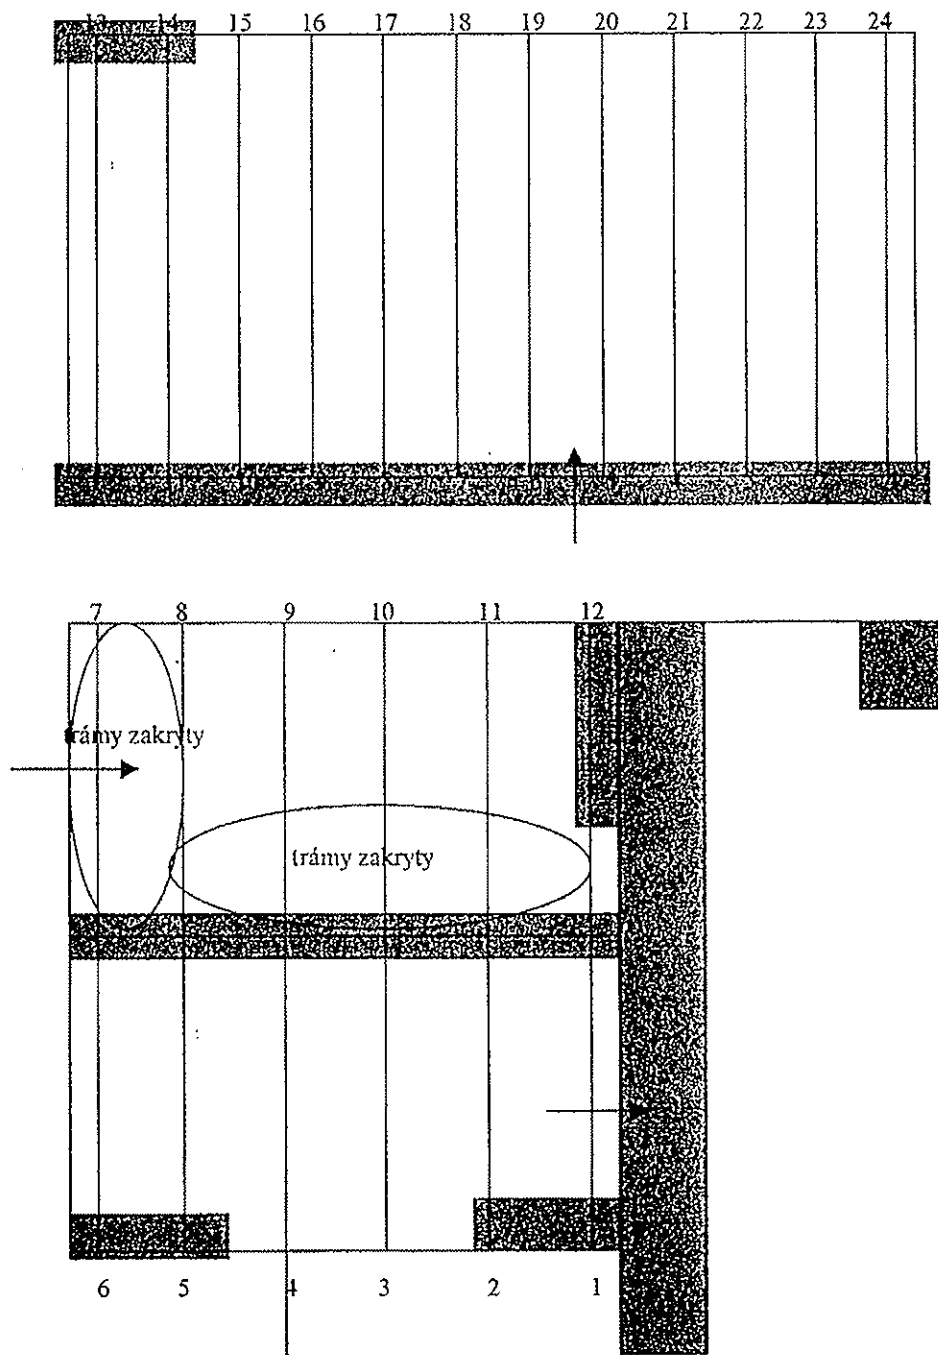
### 6. 1. Schematické označení stropních trámů pod pultovým krovem

Tyto trámy byly posuzovány dne 17. 11. 1998. Bylo zjištěno prakticky souvislé poškození zhlaví na vnitřní zdi celulózoformním typem dřevokazné houby, přičemž trámy v místech 1, 2, 3 a 12 - 13, 14 byly poškozeny dřevokaznou houbou dřevomorkou ( foto č. 1 a 2 ). Houba je nyní v aktivním stádiu. Tato houba postupně infikovala ostatní trámy, u nichž rozpad doposud vzhledem k nepříliš příznivým podmínkám pro působení dřevokazných škůdců není tak dramatický jako u zmíněných šesti zhlaví a poškozena je pouze povrchová vrstva (řádově 1 – 3 cm – foto č. 3), přesto je třeba počítat s tím, že ve vhodnějších podmínkách by mohlo dojít k rychlému rozvoji infekce. Mycelium houby je dobře patrné i ve spárách zdiva. Přenos houby ve stropní konstrukci byl zprostředkován přes záklopová prkna.

Zhlaví trámu č. 4 bylo poškozeno do hloubky cca 1 – 2 cm celulózovorním typem dřevokazné houby. Mezi zhlavím č. 5 a 6 jsou spáry zdiva prorostlé myceliem dřevokazné houby, prorostlá je i kapsa neodkrytého zhlaví č. 6 ( viz foto č. 8 ).

Uložení trámů na středovém zdivu je zasaženo destrukční činností dřevokazné houby celulózovorního typu, trámy jsou poškozeny do hloubky cca 1 – 3 cm.

Trám č. 12 je v rozsahu 1/2 svoji délky poškozen činností dřevokazné houby dřevomorky – infekce se do tohoto místa pravděpodobně dostala zdivem ze zasaženého krovu.

Zhlaví č. 11 bylo během průzkumu velmi špatně přístupné, zhlaví č. 10 je poškozeno do hloubky cca 2 cm celulózovorním typem dřevokazné houby. Snadný vryp do hloubky cca 0,5 – 1 cm byl zjištěn i v případě zhlaví č. 9, 8, 7.

**Ve stropní konstrukci pod pultovým krovem** bylo zjištěno souvislé poškození zhlaví na vnitřním zdivu způsobené minimálně v 5 případech nebezpečnou dřevomorkou, uložení v obvodovém zdivu nebyla zcela přístupná, přesto i zde bylo minimálně ve 2 případech zjištěno napadení dřevomorkou. Průzkumem zbytků záklopových prken (většina odstraněna ze stavby před průzkumem) byla zjištěna jejich prakticky celoplošná destrukce výše uvedenou houbou.

**Stropní konstrukce v tomto prostoru doporučuji odstranit.** Zdivo vyškrábat ve spárách na spojnici uložení stropních trámů a v kapsách do hloubky cca 2 – 4 cm, mechanicky očistit a nastříkat fungicidem (Boronit, Katrit BAQ apod.). Lokálně budou zřejmě nutné infuze zdiva (ze zhlaví 1 – 3 v půdě pod pultovým krovem nákaza prorostla do zhlaví 1 ve velké místnosti, ze sloupku v místě 12 – krov - do zhlaví 12 velké místnosti).

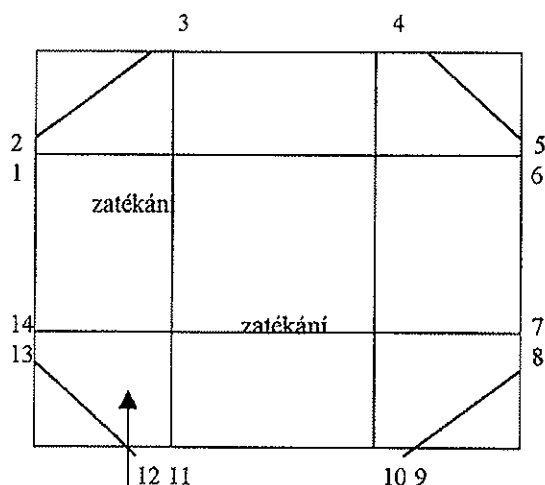
#### **2. 2. 1. Krov věže**

- Věžový krov, jehož tvar je tvořen ramenáty – kroklemi.
- Vazné trámy slouží zároveň jako věšadla. Zhlaví vazných trámů jsou ve zhlavích neprodyšně zazděna. Na nich spočívá pozednice, do které jsou začepovány krokve.
- Krov je pobit bedněním, do bednění na mnoha místech zatéká.
- Oplechování věže je zejména okolo elipsovitých okének poškozeno.
- Po první orientační prohlídce byly dohodnuty lokality, ve kterých budou odkryty sondy – jednalo se zejména o zpřístupnění zhlaví vazných trámů.
- Při druhém průzkumu byla provedena kontrola stavu prvků v těchto sondách.

| Označení | Popis stavu místa |
|---|---|
| 1 | Bednění nad pozednicí poškozena lokálně celulózovorní dřevokaznou houbou typ outkovka |
| 9,10,11,12 | Krov na této straně souvisí s jakýmsi dalším půdním prostorem, prvky se zdají být v lepším stavu, zhlaví však nebyla zcela přístupná |

Vzhledem k silnému lokálnímu zatékání do bednění nelze vyloučit ani poškození krokví z horní, průzkumu zcela nepřístupné strany a to zejména ve vyšších výškách.

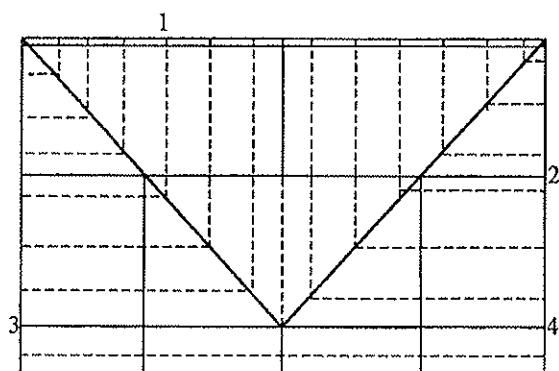
### **2. 3. 2. Krov nad zasedací místností ( přístupný po laně)**

- Krov byl vybudován ve vaznicové soustavě se stojatou stolicí, na povrchu dřeva jsou zbytky starých protipožárních nátěrů.
- Krytina je tvořena plechovými šablonami.
- Pozednice krovu nebyla zcela přístupná, pod náměty byla lokálně prokázána také špatně přístupná pozednice námětů, za náměty ještě zcela nepřístupné bednění.
- Stejně nepřístupná však byla i zhlaví krokví, v některých případech ještě překrytá prkny přibitými z boku. K těmto prvkům se prakticky nelze dostat bez sejmutí krytiny a je proto možné, že některá lokální napadení nebyla zjištěna.
- Zhlaví vazných trámů a pozednic tohoto krovu byla v době první prohlídky neprodyšně obezděna, proto bylo rozhodnuto o jejich zpřístupnění v dohodnutých sondách.

| 1 | Poškození zhlaví krokve za pozednicí celulózoformní dřevokaznou houbou typ trámovka |
| 2 | Poškození zhlaví vazného trámu v rozsahu cca +0,3 m za líc zdiva |
| 3 | Poškození zhlaví vazného trámu v uložení celulózoformní dřevokaznou houbou |
| 4 | Poškození zhlaví vazného trámu v uložení celulózoformní dřevokaznou houbou |

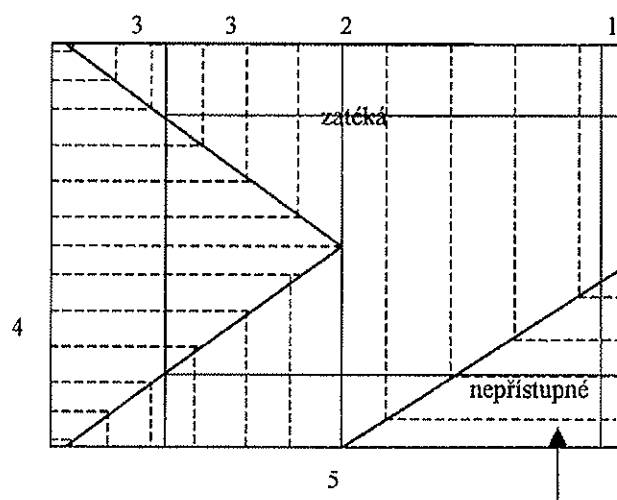
### 2. 3. 3. Krov - severozápadní část

- Krov klasické vaznicové soustavy s valbou, shora pobit bedněním. Zhlaví vazných trámů tohoto krovu jsou neprodyšně obezděna ve zhlavích, pozednice ze zadní strany často neprodyšně obezděna, z přední částečně přetažena maltou.
- Část krovu zcela nepřístupná.

| 1 | Pozednice v rozsahu celého krovu ( 1 – 5) poškozena - zde totálně zdestruována dřevokaznou houbou typ trámovka. Zhlaví vazného trámu poškozeno činností dřevokazného hmyzu do hloubky cca 5 cm z každé strany | |
| 2 | Zhlaví vazného trámu poškozeno do hloubky cca 2 cm z každé strany červotočem | |
| 3 | Pozednice poškozena v celé dlouhé lokalitě dřevokaznou houbou typ trámovka a dřevomorka, poškozena budou zřejmě i související zhlaví krokví | |
| 4 | Pozednice poškozena dřevokaznou houbou typ trámovka | |

| A | Stropní trám v odkryté sondě se ve zhlaví loupe v hranolcích – poškozen kombinovanou činností pórnatky a dřevomorky, cihly v uložení trámu porostlé dřevomorkou |

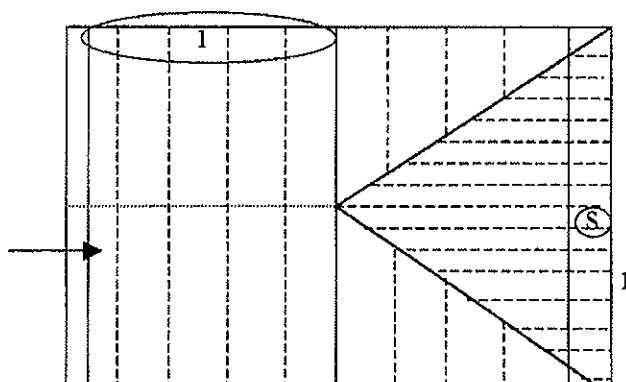
### 2. 3. 4. Krov – severovýchodní část

- Krov vaznicový se stojatou stolicí, celoplošně pobit bedněním.
- Zhlaví vazných trámů jsou neprodyšně obezděna.
- Průměrná vlhkost dřeva v krovu se pohybuje okolo 20,1%.
- V lokalitách č. 1 je poškozena pozednice celulózoformním typem dřevokazné houby do cca 1/2 profilu. Poškozenou pozednici doporučuji odstranit v rozsahu napadení včetně zdravé rezervy v délce + 0,3m na každou stranu, související krokve do výšky + 0,3 m nad pozednicí.
- Trvale doporučuji odstranit nadezdívku pozednice.
- Stropní trám v sondě S je ve zhlaví poškozen

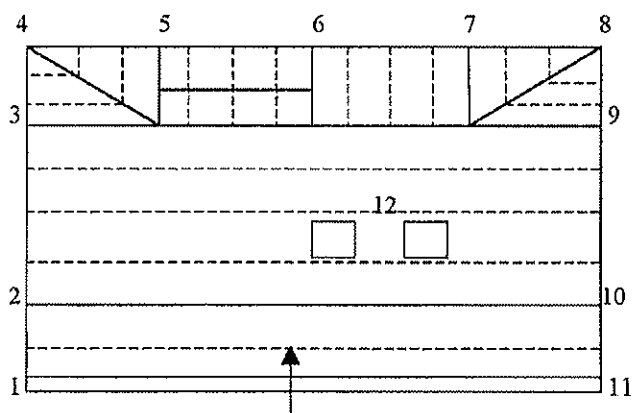
### 2. 3. 5. Krov – jihovýchodní část

Vaznicový krov se stojatou stolicí. Krov je shora pobit bedněním. Na povrchu všech prvků jsou stejně jako v ostatních krovech zbytky starých protipožárních nátěrů. Zhlaví krokví a zadní strana pozednice jsou průzkumu nepřístupné.

| 12 | Krokev vedle komína, bednění totálně zdestruovány činností<br>dřevokazné houby typ trámovka |
