# **MK-M-05 Most přes trať ČD Plzeň – Cheb (Černý most)**

## **MIMOŘÁDNÁ PROHLÍDKA**

Datum provedení prohlídky: 19.6.2025

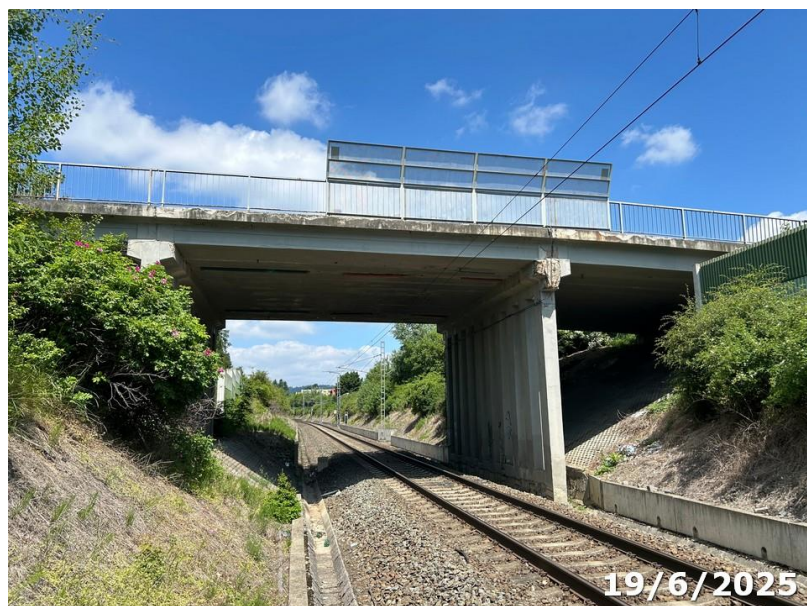
Obr.3  
Pohled zleva

- [1.1] OP1- silné zatékání na úložný práh, nejvíce v oblastech kanálů pro inženýrské sítě. Silná degradace (rozpad ) betonu (obr.6, 7)
- [1.2] OP4 - trhliny v líci opěry pod uložením, nejvíce levý okraj (obr. 17)
- [1.3] Podpěry 2, 3 – lokálně trhliny v pohledových plochách sloupů, separace sanační omítky jako důsledek koroze výztuže. Korozí zasažena i svislá nosná výztuž (obr.11,12,14,15). Na stativích trhliny s výluhy pojiva, nejvíce v oblastech kanálů pro sítě (obr. 9,14 ). Beton čel stativ degradovaný , obnažena výztuž (obr. 3 )
