<p>Lidická 1239 363 17 OSTROV ČESKÁ REPUBLIKA</p> <p>Tel.: +420353675111 Fax: +420353612416</p> <p>projekty@bpo.cz www.bpo.cz</p>	ZAKÁZKA:	MÚ Mariánské Lázně Ocelový průvlak		Počet A4	Pořadové číslo
	ČÁST:			7	1
	OBSAH:	Předběžné posouzení		Stupeň projektu Technická pomoc	
	OBJEDNATEL:	MÚ Mariánské Lázně		Datum dokončení	10.17
STAVEBNÍK:			Číslo zakázky	-	
			Číslo archivní BPO 8-*****

Licenční jméno	Microsoft
Projekt	MÚ Mariánské Lázně
Část	Ocelový průvlak
Popis	Prostý nosník
Autor	Ing. Čechman
Datum	02. 10. 2017
Konstrukce	Rám XYZ
Poč. uzlů :	2
Poč. prutů :	1
Poč. ploch :	0
Poč. těles :	0
Poč. průřezů :	1
Poč. zat. stavů :	3

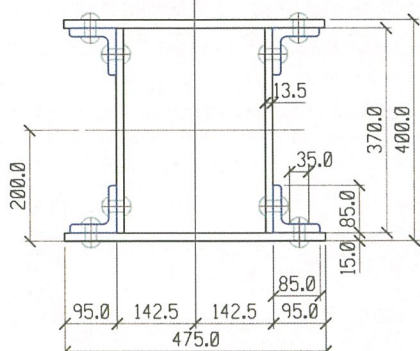
Průřez nosníku:

$$A = 33591 \text{ mm}^2$$

$$m = 263,7 \text{ kg/m}$$

$$J_y = (642,29 + 240,86) = 882,88 \text{ e06 mm}^4$$

$$W_y = 882,88 \text{ e06} / 200 = 4414,40 \text{ e03 mm}^3$$

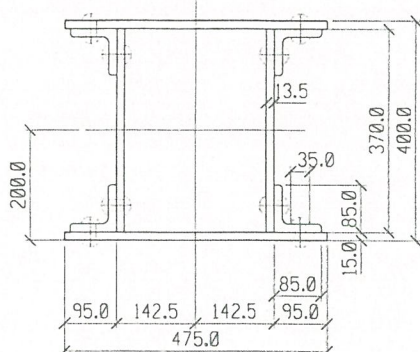
Průřez nosníku:

$A = 33591 \text{ mm}^2$
 $m = 263,7 \text{ kg/m}$
 $J_y = (642,29 + 240,86) = 882,88 \text{ e06 mm}^4$
 $W_y = 882,88 \text{ e06} / 200 = 4414,40 \text{ e03 mm}^3$
