ATELIÉR KRAJINÁŘSKÉ ARCHITEKTURY MARIÁNSKÉ LÁZNĚ

akce:  
Rekonstrukce parku Mírové náměstí Mar. Lázně

datum: 08/2023 | stupeň dokumentace: DSP

název:  
D.02.1. Zpevněné plochy a parkové komunikace – technická zpráva

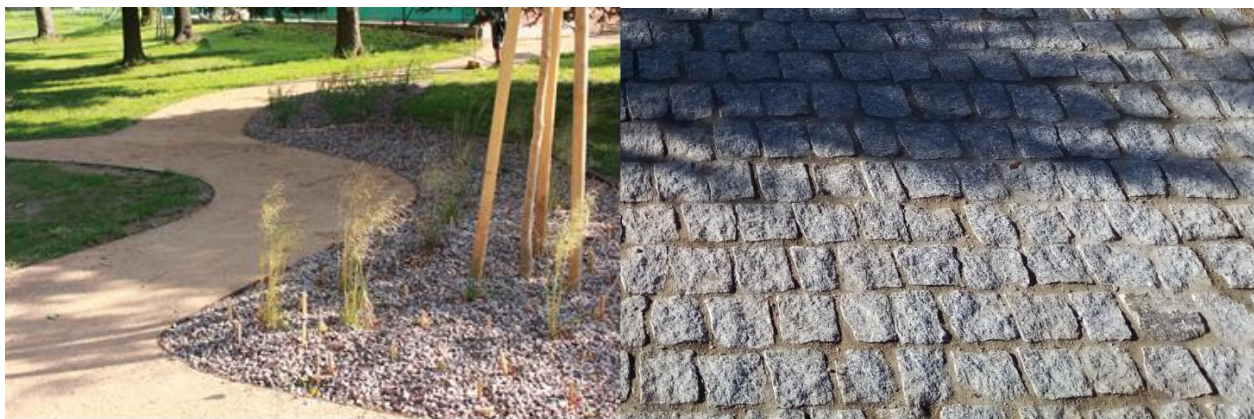
**Obr. 1** Mlatový povrch s lemem z ocelové pásovinu

**Obr. 2** Mozaikové žulové kostky s pokládkou do betonu do linek

Podklad je tvořen zhutněnou plání (30 MPa). Mozaiková žulová kostka velikosti 8/10 cm je kladena do betonového lože (C20/25) XF4, tl. 230 mm. Příčný sklon je střešovitý 2 %.
