ATELIÉR KRAJINÁŘSKÉ ARCHITEKTURY MARIÁNSKÉ LÁZNĚ

akce:
STUDIE ŘEŠENÍ PROSTORU ZŠ ÚŠOVICE, MAR. L.

datum: 08/2022 | stupeň dokumentace: studie

paré:
investor:
město Mariánské Lázně
Ruská 155, 353 01, Mariánské Lázně
část:
Rozborová a návrhová část

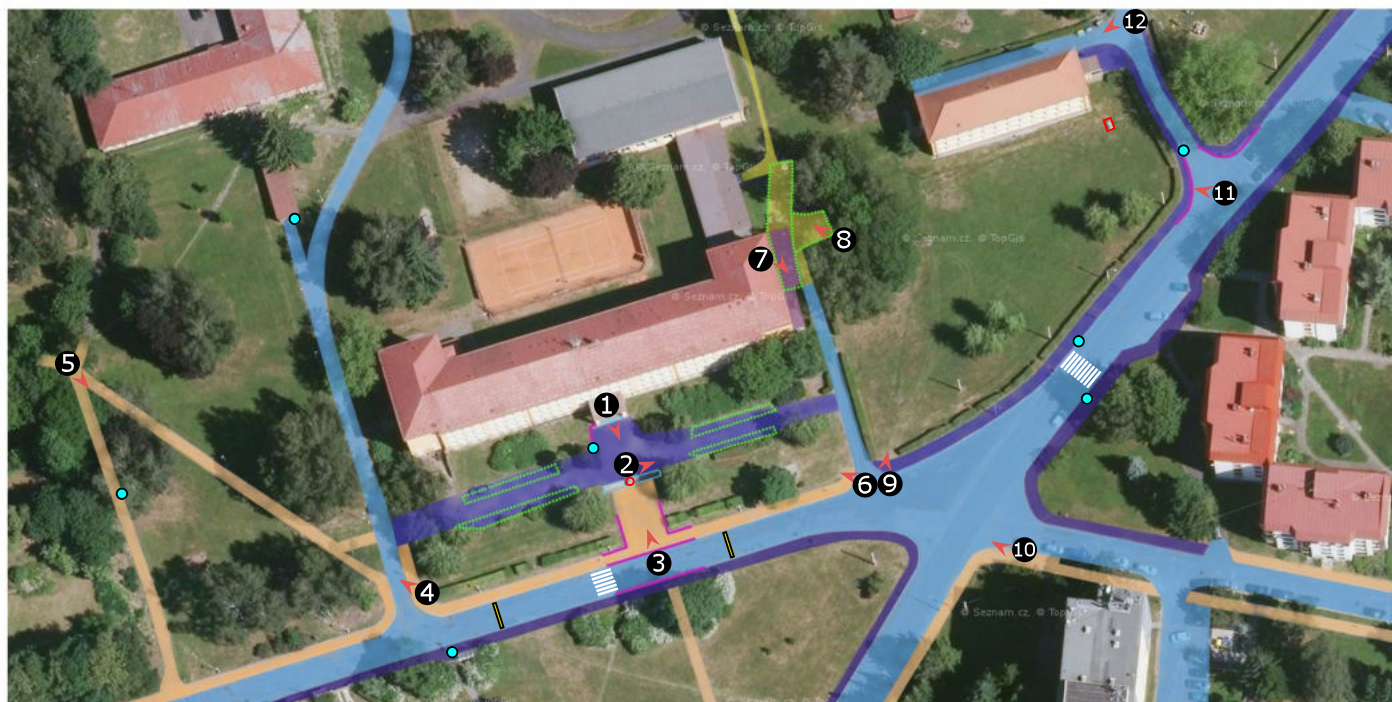
7. POPIS SOUČASNÉHO STAVU

Prostor před budovou školy a navazujícím okolím disponuje dvěma problémy. První je nedostatečná bezpečnost silničního provozu a pohybů chodců včetně dětí, kde dochází k živelnému parkování zaměstnanců před budovou v kombinaci s pohybem pěších a chaotickému najíždění rodičů před zahájením školní výuky mezi 7:00 – 7:45 a podobně v odpoledních hodinách. Nevhodné jsou dožívající prvky krajinářské kompozice (rozpraskané asfaltové plochy, stárnoucí tvarované vrby, přerostlé keřové skupiny a tvarované živé ploty se sníženou fyziologickou vitalitou). Celý prostor sjednocuje travní porost. V ose průčelí budovy a hlavního vchodu ZŠ je umístěna figurální socha (Chlapec s aktovkou od pana sochaře V. Eibla). Přístup ke škole je v mírném sklonu terénu a je řešen dvěma schodišti. Tento prostor je z části dlážděn zámkovou dlažbou a v druhé části asfaltovou vrstvou. Asfaltové povrchy v blízkosti školy jsou značně narušeny a poškozeny. V blízkém okolí budovy není jednotnost těchto povrchů. Výhledy z výjezdů od školy jsou značně omezeny vysokými střiženými živými ploty. Parkování je v blízkosti školy velmi omezené a živelné. Zaměstnanci školy parkují v blízkosti u vstupu do budovy, případně vedle budovy, často na travnatých plochách, což je nepřijatelné. Z bezpečnostních důvodů je u vyústění hlavní cesty z budovy školy a silniční komunikace, umístěno zábradlí. Bezpečnost dětí je podpořena dvěma zpomalovacími prahy na pozemní komunikaci. Komunikace vedoucí okolo školy navazuje na širokou křižovatku s vysokou frekvencí dopravy. Místa pro přecházení jsou od sebe velmi vzdálená. Přechod od bytové zástavby není v této části vyřešen a chodci zde tuto širokou křižovatku nebezpečně přebíhají. Ve veřejném prostoru je absolutní absence prvků občanské vybavenosti a nedostatečné osvětlení před budovou školy. Chybí zde parkové lavičky, odpadkové koše, recyklační koše nebo koše na psí exkrementy a nevyužívá se možnost edukativního doplnění tohoto veřejného prostoru.

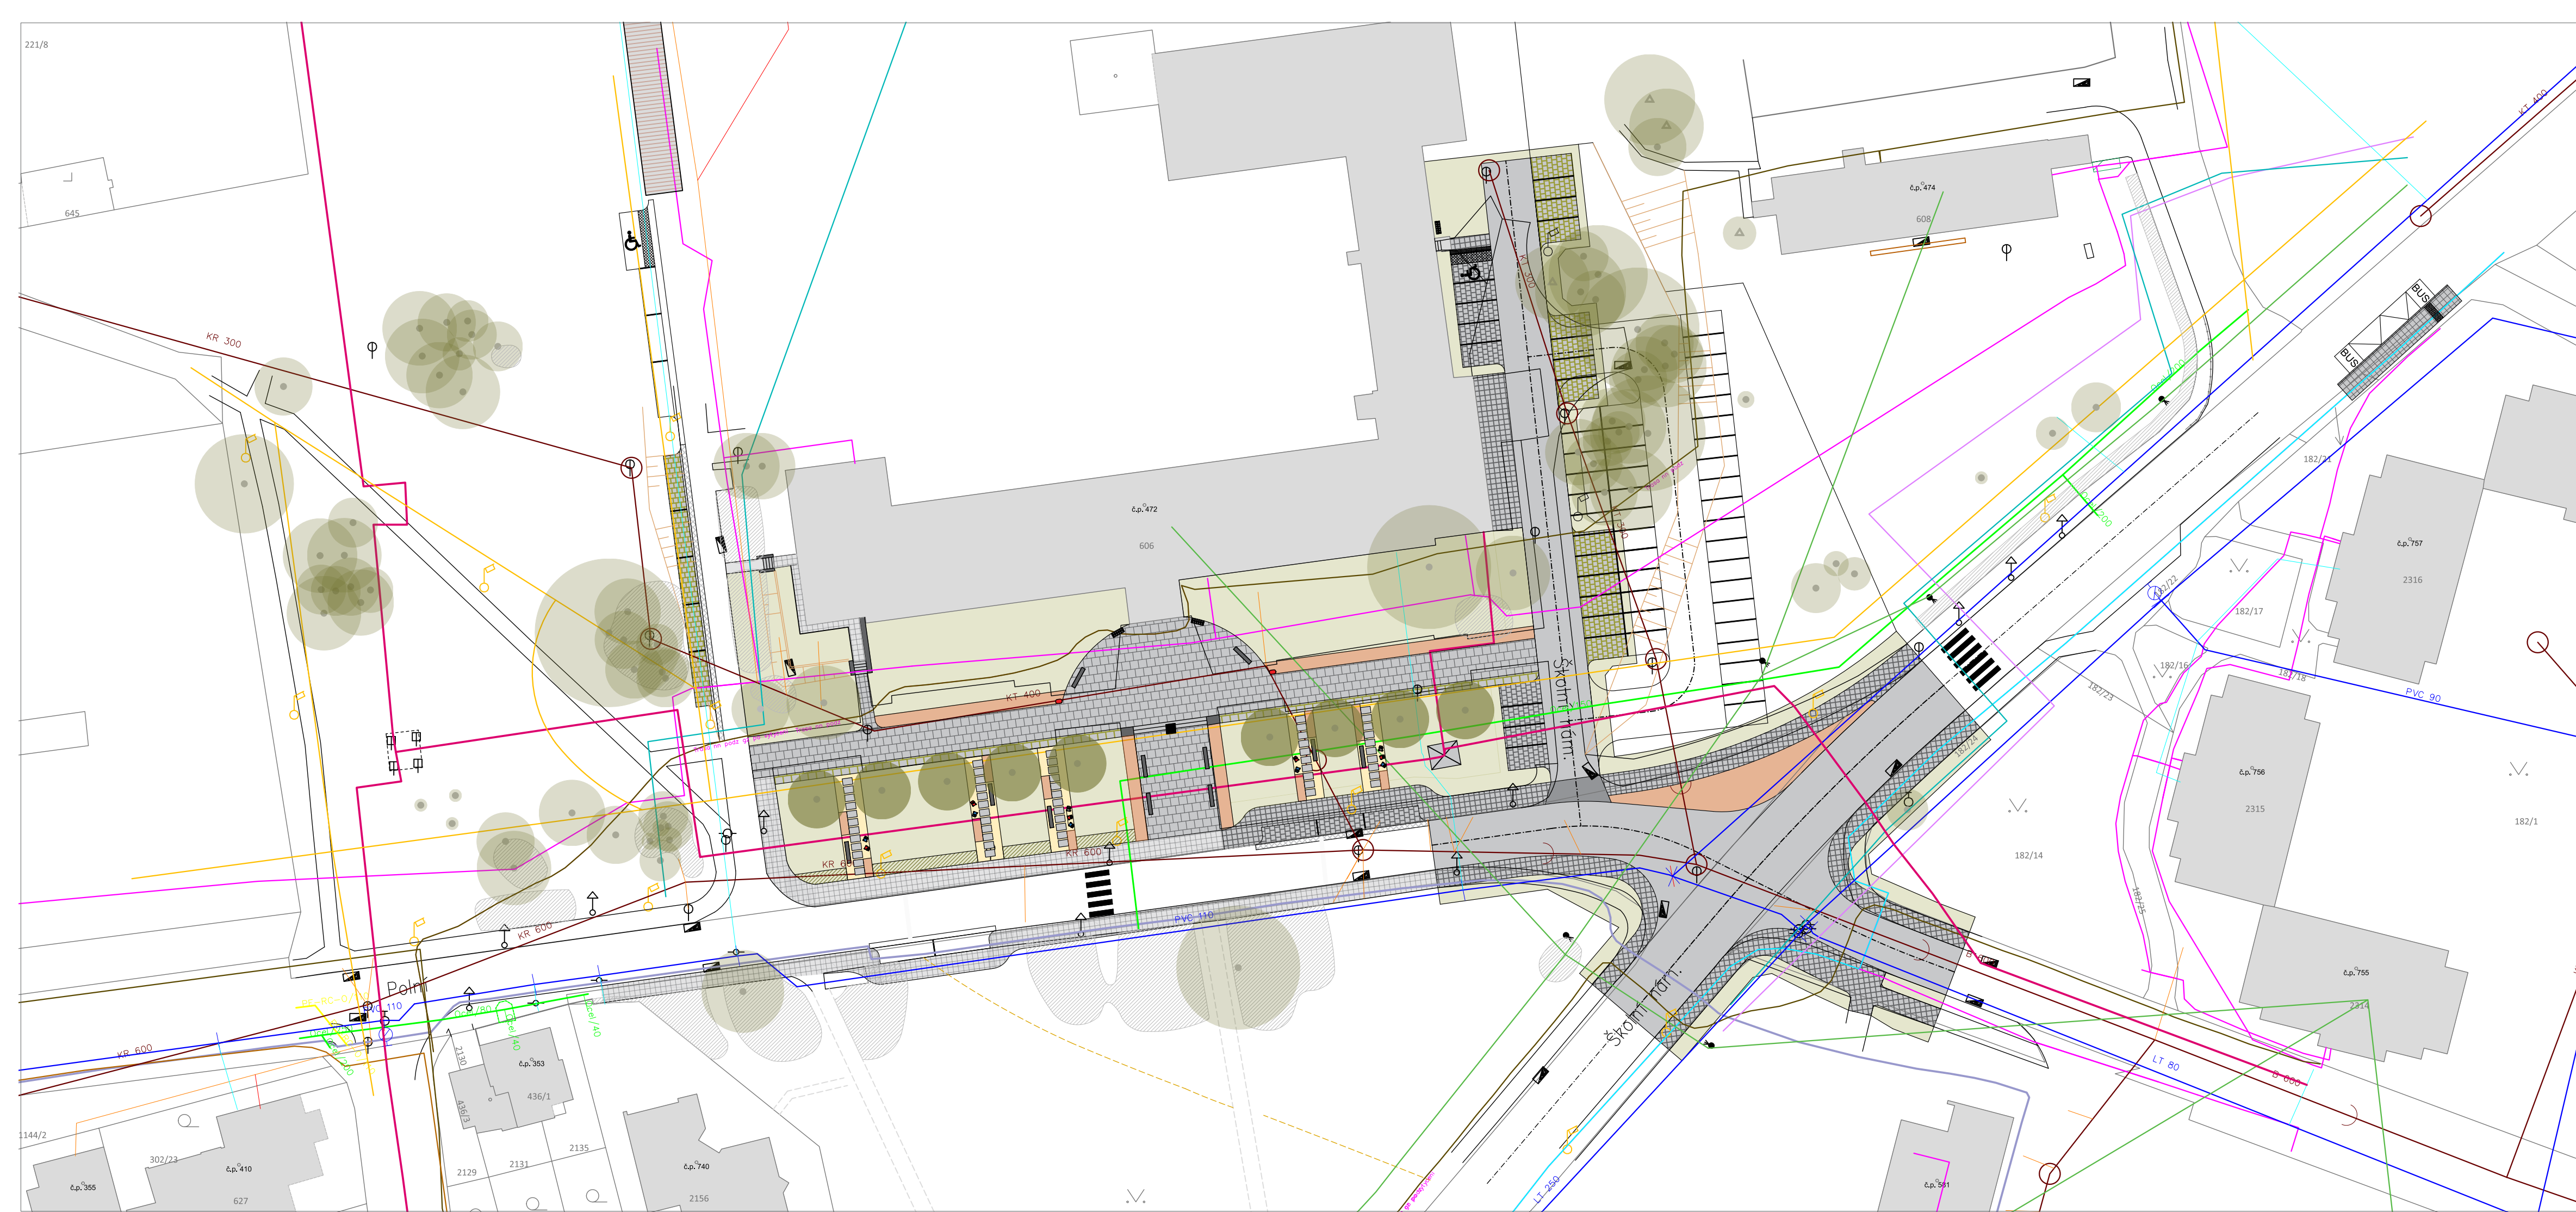
Květinová výzdoba je navržena skromnější, pouze podél zpevněných ploch u vstupu v ose průčelí. Po obou stranách jsou navrženy odpočinkové plochy s betonovým mobiliářem v mládežnických plochách a nevelkými štěrkovými záhony trvalek. Štěrkový záhon je navržený i jako součást nově navržené křižovatky a dojde k netradičnímu zpestření veřejného prostoru na hlavní trase (pěší, MHD) k úšovickému sídlišti.

Mobiliář je z vibrovaného bílého betonu od maďarské firmy VPI, kterou zastupuje česká firma MMcité. Do prostoru je navrženo i veřejné osvětlení, poněvadž v zimních měsících je velmi špatná viditelnost v ranních a pozdních odpoledních hodinách.

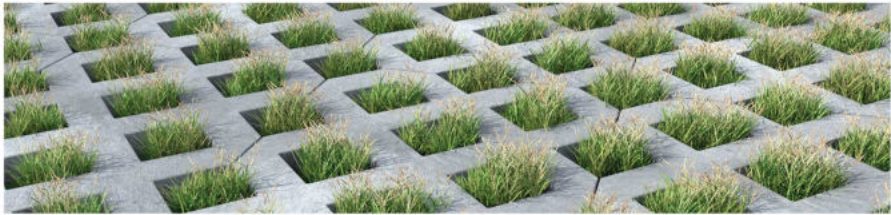
Ukázka zatravnovací dlažby:

Navrhovaná dlažba bude v mírném sklonu tak, aby dešťová voda stékala do trávníku a k výsadbám. Tím bude podpořeno efektivní vsakování a zavlažování vegetace.

Odvodnění parkovacích stání ze zatravnňovací zasakovací dlažby je řešeno vsakováním a svedením srážkových vod na terén do prostoru zeleně přes přerušovaný krajník KS3.

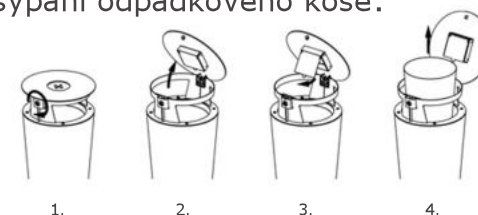
- systém vysypání odpadkového koše:

Tento produkt je ideálním pomocníkem při udržení čistoty v prostoru a zároveň jako estetický doplněk mobiliáře. Jeho tělo je vyrobeno z vysoce odolného betonu s povrchovou úpravou. Dodáván je s pozinkovaným ocelovým víkem s práškovým nástřikem, který zaručuje funkčnost, ale i trvanlivost a odolnost vůči oděru. Tento prvek je díky svému provedení a materiálu vysoce odolný vůči vandalizmu. Vnitřní vložku na odpad je možné uzamknout. Víko je navíc doplněno o popelník. Obě části lze snadno vyjmout a vysypat odpad.
