<div>Projekt</div> <div>Oprava vodovodu Mariánské Lázně</div> <div>Hlavní třída – 2. etapa</div> <div>D - Dokumentace objektů a technických a technologických zařízení</div> <div>D.1. - Dokumentace inženýrských objektů</div> <div>D.1.4 - VZOROVÉ VÝKRESY</div>		
<div>Příloha</div> <div>VZOROVÉ PŘÍČNÉ ŘEZY OPRAV DOTČENÝCH POVRCHŮ</div>		<div>Souprava</div> <div>Číslo přílohy</div> <div>D.1.4.5</div> <div>Revize</div> <div>0</div>

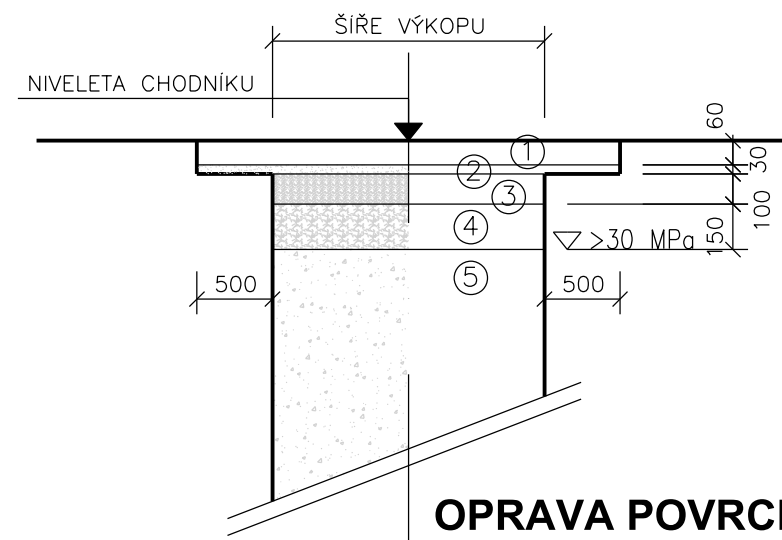
OPRAVA NARUŠENÉHO CHODNÍKU - ŽULOVÁ, BET. DLAŽBA, ZÁMKOVÁ DLAŽBA

⑤ HUTNĚNÝ ZÁSYP RÝHY – MIN. 30 MPa

V KOMUNIKACI ULICE HLAVNÍ TŘÍDA BUDOU POVRCHY OPRAVENY DLE PROJEKTU REKONSTRUKCE KOMUNIKACE.
